**TÍTULO:**

**ESTRATEGIA DE ACTUACIÓN EN TRAMOS DE  
CONCENTRACIÓN DE ACCIDENTES 2021 (TCAS) EN LA  
RED AUTONÓMICA DE CARRETERAS DE GALICIA**

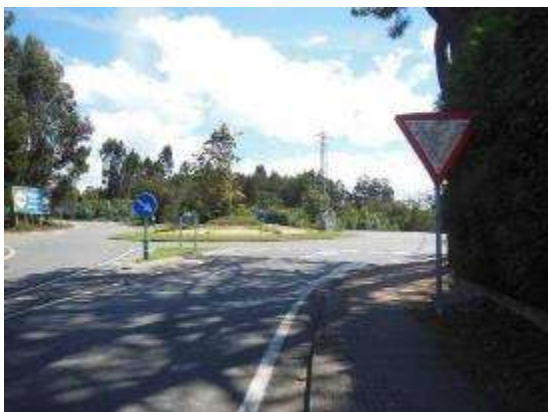
Foto 17. PK 3+650, entrada a glorieta. AC-190 Santa Cruz. Señal de ceda muy deteriorada.

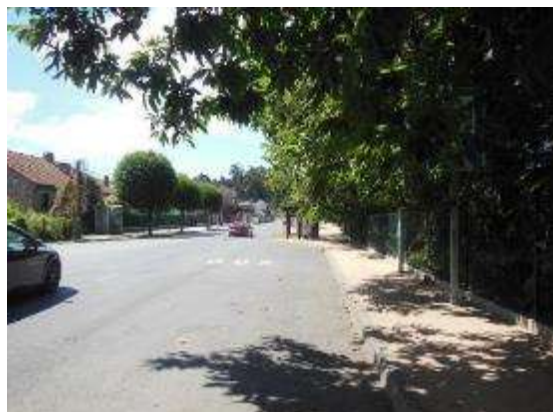
Foto 18. PK 3+600, sentido decreciente. Señal de parada de bus oculta por la vegetación.

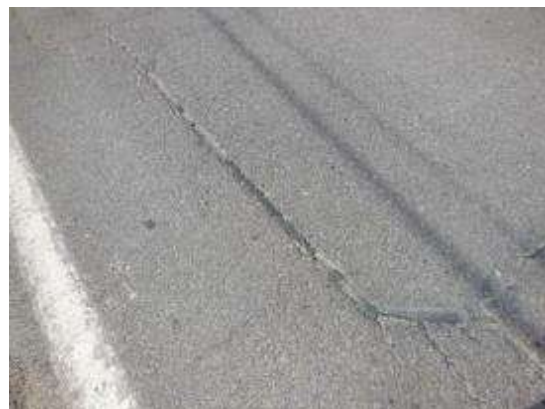
Foto 12. PK 3+550. Firme agrietado, espiras magnéticas de datos de tráfico.

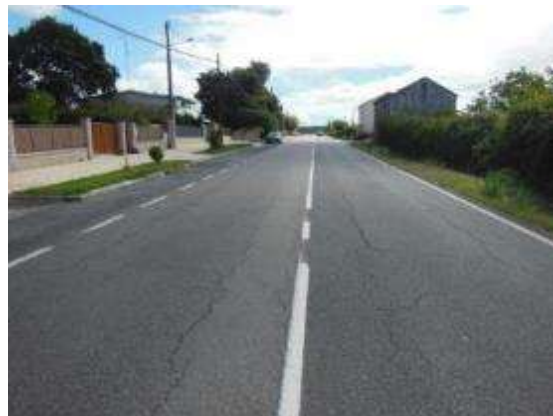
Foto 16. PK 3+700, sentido creciente. Vista general, tramo recto con buena visibilidad, firme agrietado.

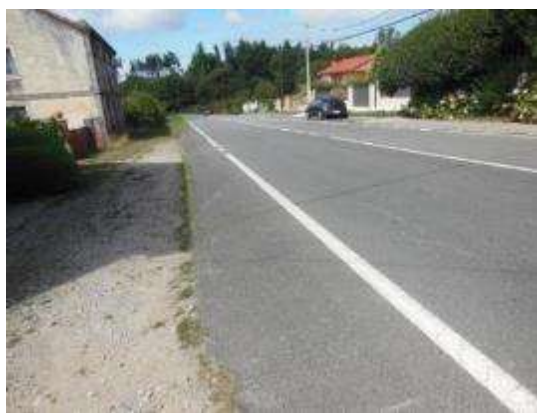
Foto 17. PK 3+750. Accesos a propiedades margen derecho, cambio en el tipo de pavimento.

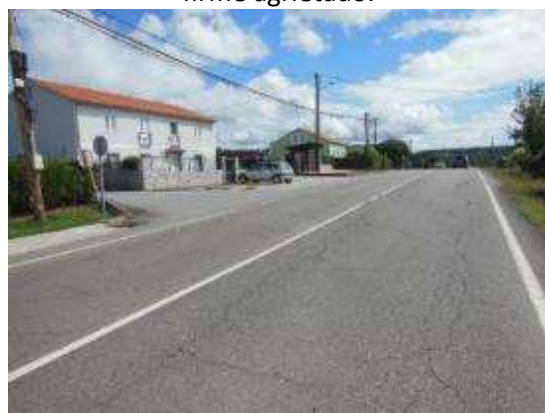
Foto 18. PK 3+840, sentido creciente. Vista general, cambio de rasante y firme agrietado. Se permiten giros a la izquierda.

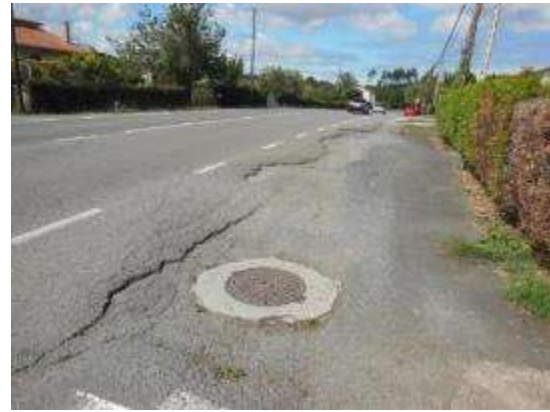
Foto 22. PK 3+900. Incorporación margen izquierdo sentido decreciente. Firme agrietado, cambio de cota.

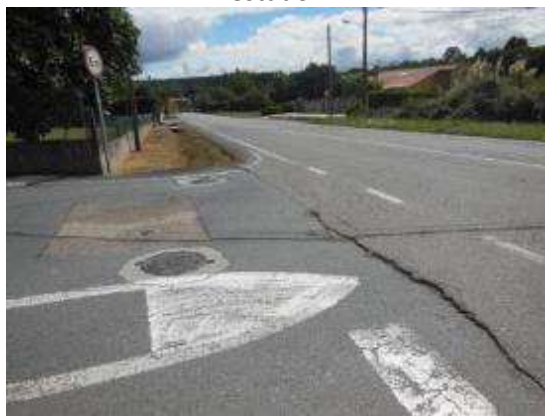
Foto 23. PK 3+900. Incorporación margen izquierdo hacia sentido creciente. Marcas viales en mal estado, grieta en el pavimento que genera un pequeño escalón.

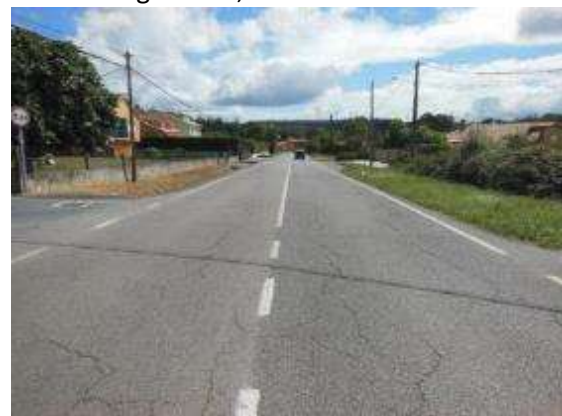
Foto 24. PK 3+900, sentido creciente. Vista general pavimento agrietado.

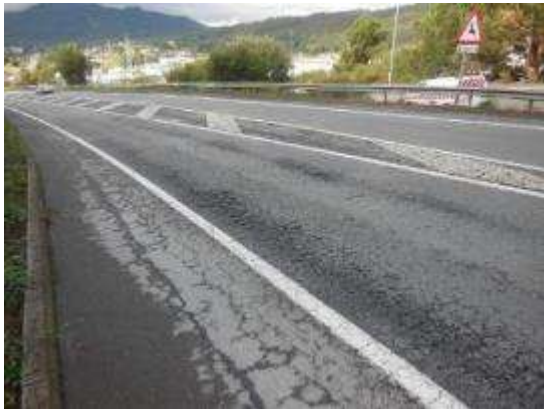
Foto 3. PK 0+100, sentido creciente.  
Pavimento agrietado "piel de cocodrilo".

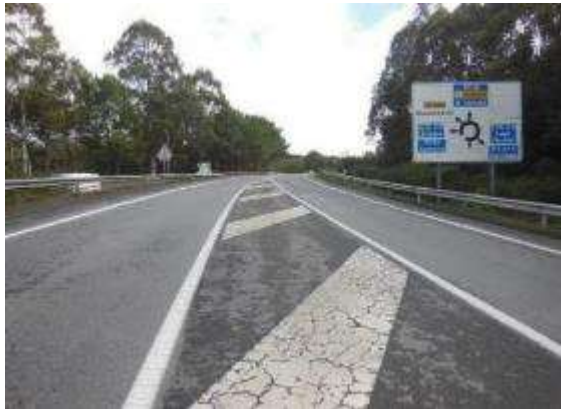
Foto 4. PK 0+150, sentido decreciente. Vista  
general. Cebreado de separación de carriles  
gastado.

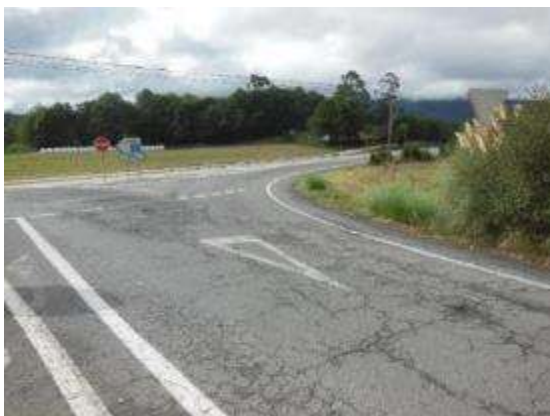
Foto 15. PK 0+900, intersección. Vista frontal, señalización horizontal en mal estado, pavimento agrietado "piel de cocodrilo".

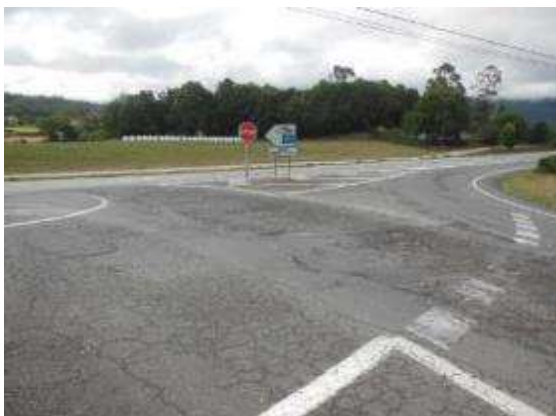
Foto 16. PK 0+900, intersección. Vista frontal, señalización vertical de STOP, marcas viales desgastadas y pavimento agrietado.

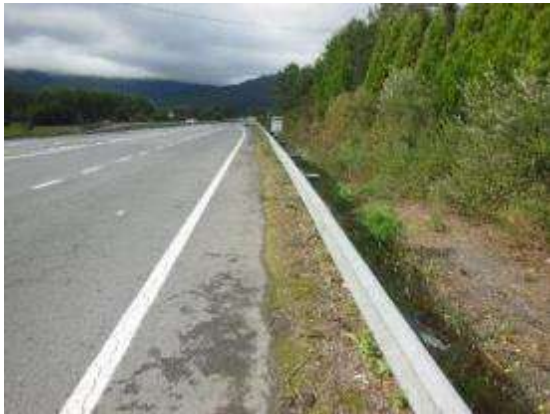
Foto 17. PK 1+000, sentido creciente. Vista general, márgenes con vegetación, pueden provocar problemas de drenaje.

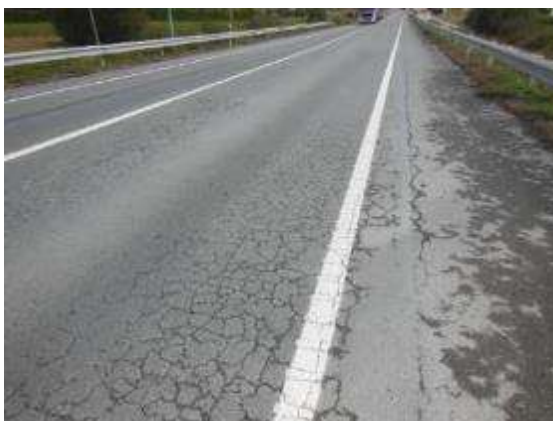
Foto 26. PK 1+590, sentido decreciente,  
pavimento agrietado "piel de cocodrilo".

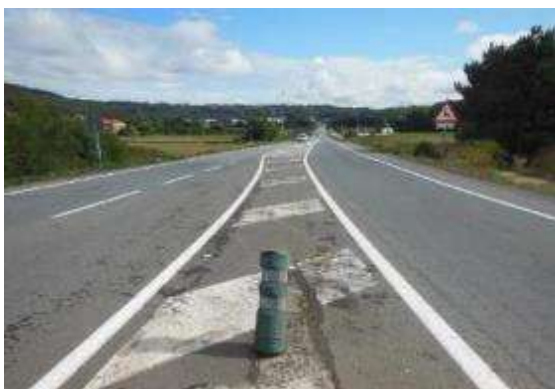
Foto 27. PK 1+760, sentido decreciente.  
Balizamiento en mal estado antes de la  
glorieta.

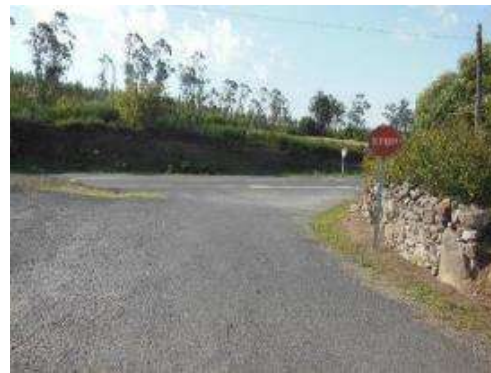
Foto 16. PK 75+300. Final de tramo. Señal deteriorada.

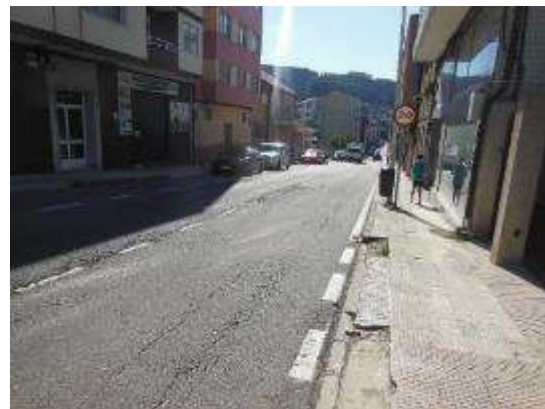
Foto 2. PK 0+060, sentido creciente, límite de velocidad 30 km/h. Firme agrietado.

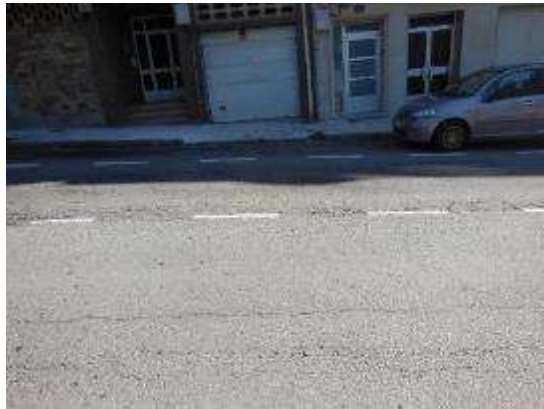
Foto 3. PK 0+060, detalle de firme agrietado.

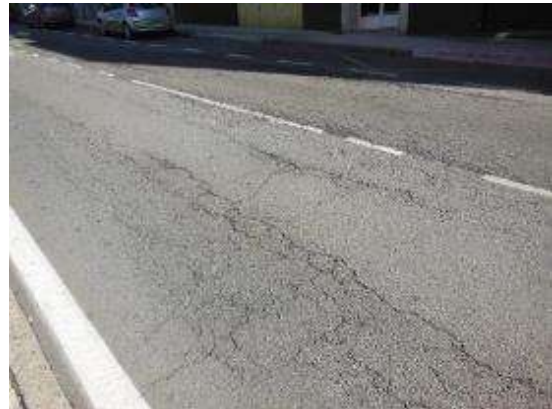
Foto 4. PK 0+060, detalle firme agrietado.

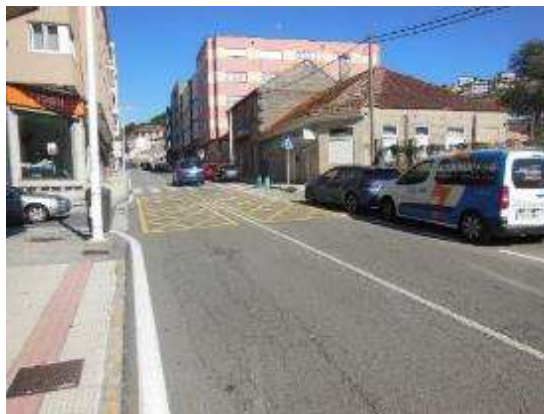
Foto 5. PK 0+130, sentido decreciente,  
incorporación margen derecho con poca  
visibilidad.

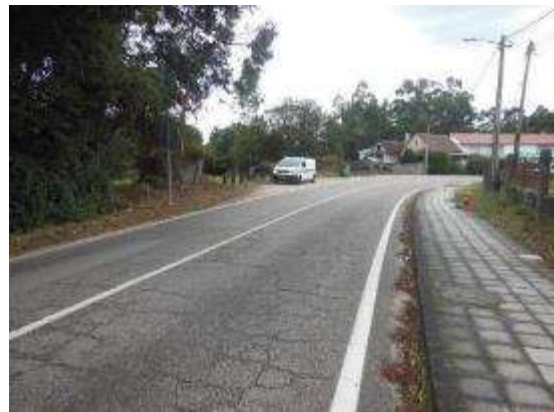
Foto 2. PK 0+540, sentido decreciente. Curva cerrada a la derecha, se pierde la visibilidad del trazado. Firme agrietado.

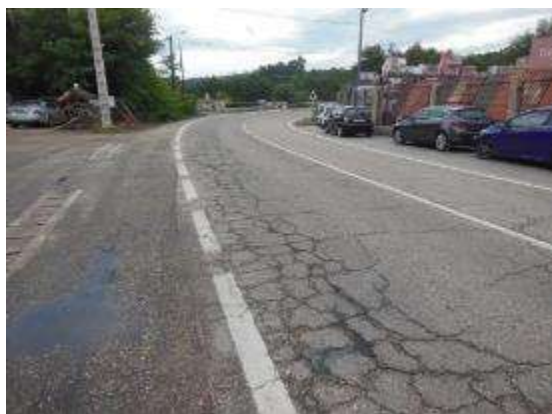
Foto 3. PK 0+590, vista hacia sentido creciente. Pavimento agrietado.

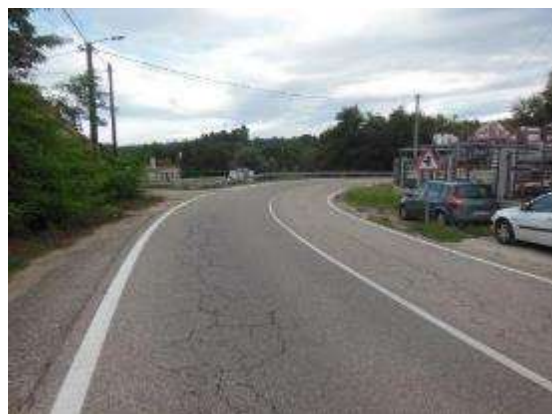
Foto 4. PK 0+620, sentido creciente. Curva cerrada a la derecha, se pierde visibilidad del trazado. Existe un único panel direccional. Señal de intersección con prioridad.

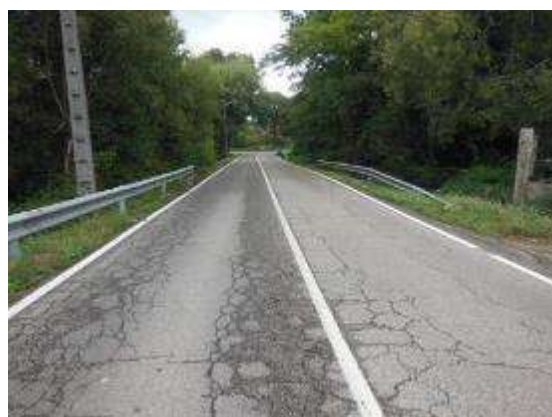
Foto 6. PK 0+680, sentido creciente. Vista general, pavimento agrietado.

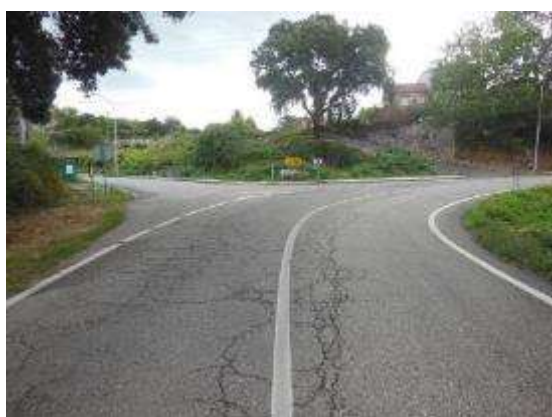
Foto 7. PK 0+760, sentido creciente. Curva cerrada a la derecha, un único panel direccional, se pierde la visibilidad del trazado.

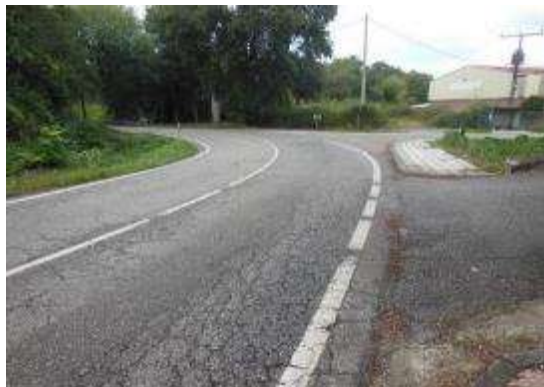
Foto 9. PK 0+810, sentido decreciente. Curva cerrada a la izquierda, visibilidad reducida, un único panel direccional. Firme agrietado.

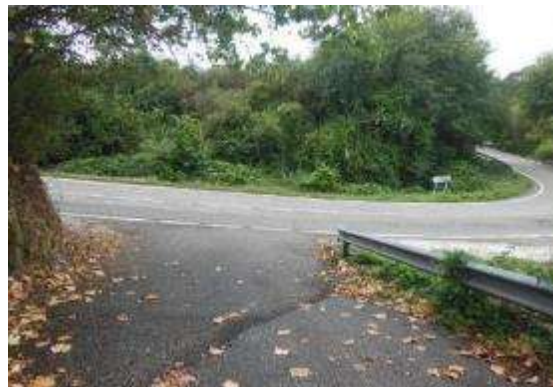
Foto 10. PK 0+810, incorporación acceso a viviendas, margen izquierdo. No existe señalización. Discontinuidad en el pavimento, cambio de rasante y visibilidad reducida de vehículos que circulan en sentido decreciente.

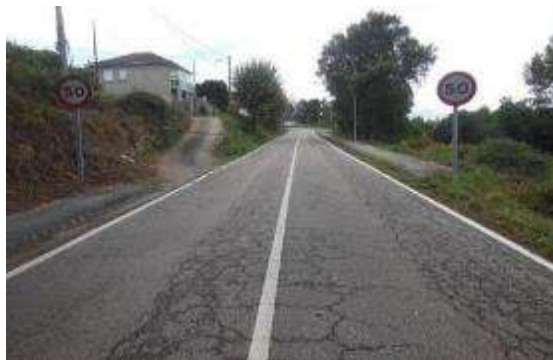
Foto 11. PK 0+830, sentido creciente, vista general. Prohibición de adelantamiento y velocidad limitada a 50 km/h. Firme agrietado. Acceso a viviendas margen izquierdo sin ninguna señalización.

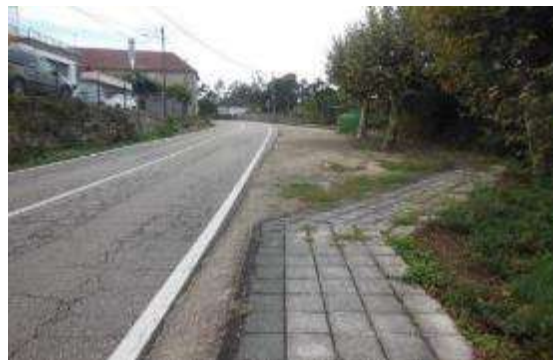
Foto 12. PK 0+900, sentido creciente, parada de autobús margen derecho. Diferencia de cota por discontinuidad en el pavimento. No existe señalización, mal estado de conservación parada de autobús.

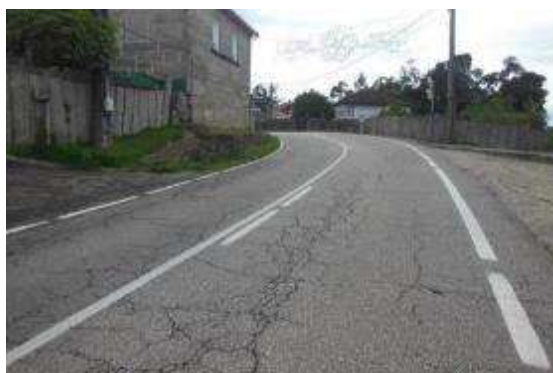
Foto 15. PK 0+940, sentido creciente. Firme agrietado, acceso a propiedades margen izquierdo sin señalización y con visibilidad reducida por edificación existente. Curva cerrada a la izquierda, se pierde la visibilidad del trazado, no existen paneles direccionales.

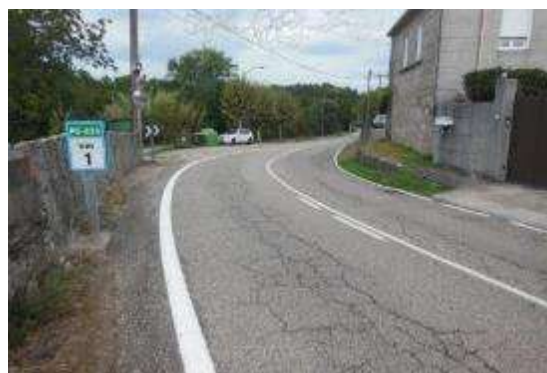
Foto 16. PK 1+000, sentido decreciente, curva cerrada a la derecha, existe un único panel direccional.

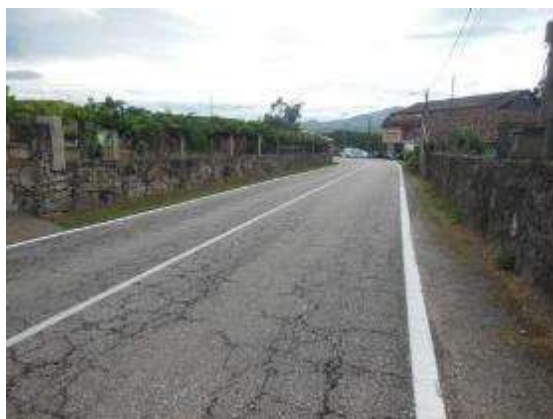
Foto 17. PK 1+030, sentido creciente, vista general. Firma agrietado y curva cerrada a la izquierda, se pierde la visibilidad del trazado.

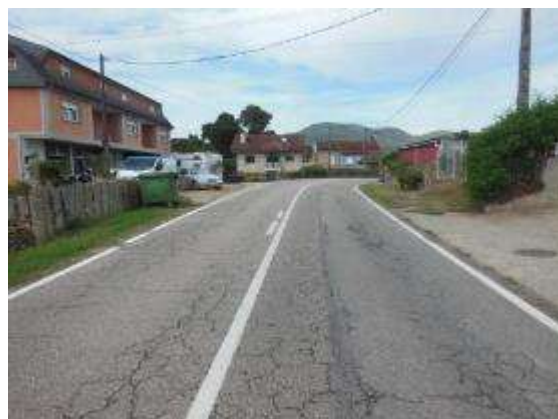
Foto 18. PK 1+120, sentido decreciente. Curva cerrada a la derecha, se pierde la visibilidad del trazado.

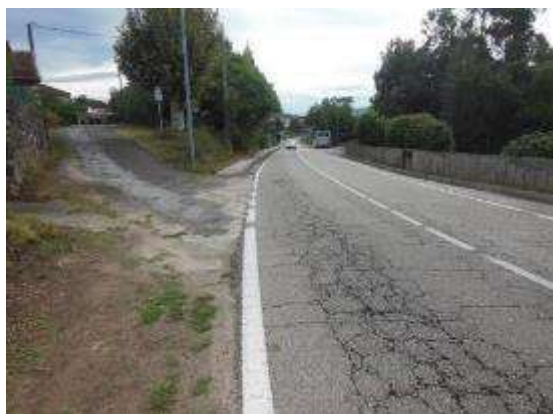
Foto 19. PK 1+160, vista hacia sentido creciente. Pavimento agrietado sentido decreciente. Acceso a viviendas margen izquierdo sin señalización, con cambio de rasante y visibilidad reducida.

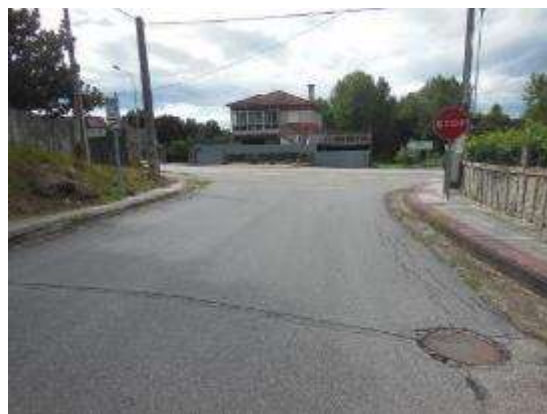
Foto 20. PK 1+390, incorporación margen izquierdo. Señal de STOP. No existe señalización vertical ni paso de peatones que dé continuidad a las aceras.

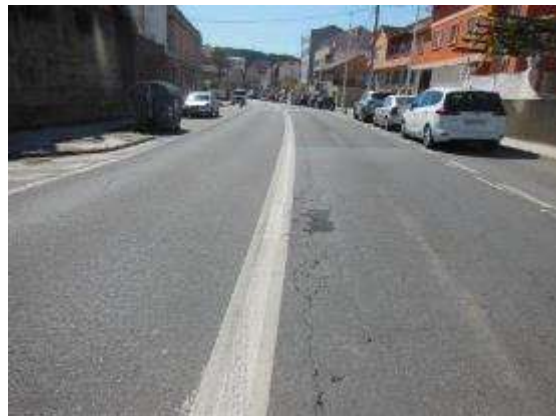
Foto 4. PK 10+160, sentido creciente. Vista general, pavimento agrietado.

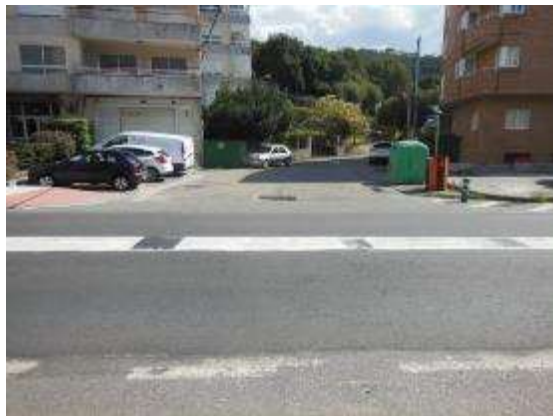
Foto 5. PK 10+350, incorporación margen izquierdo sin señalizar.

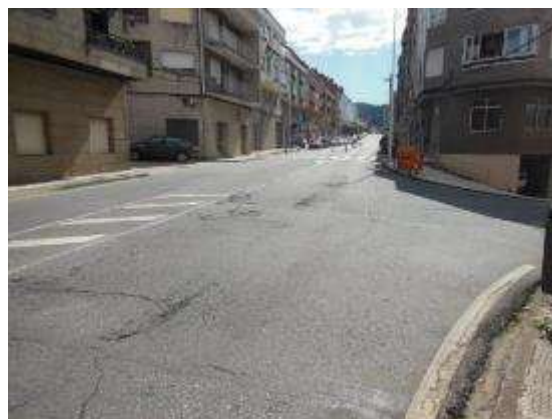
Foto 12. PK 10+840, sentido creciente, pavimento agrietado y pequeños blandones.

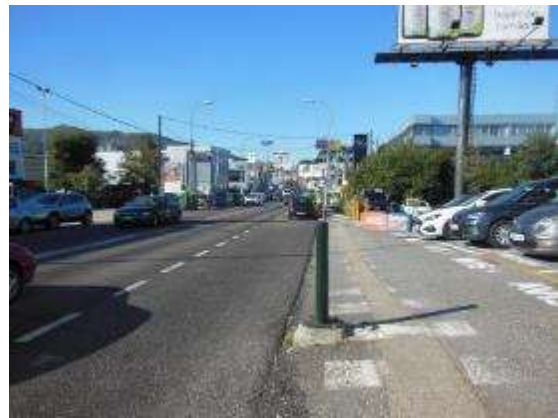
Foto 6. PK 1+190, sentido creciente, margen derecho discontinuidad en el pavimento. Paso de peatones muy deteriorado.

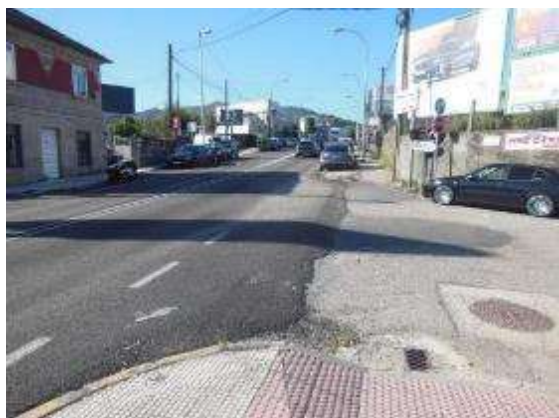
Foto 7. PK 1+380, sentido creciente. Incorporación margen derecho sin señalización horizontal, diferencia de cota por discontinuidad entre pavimentos.

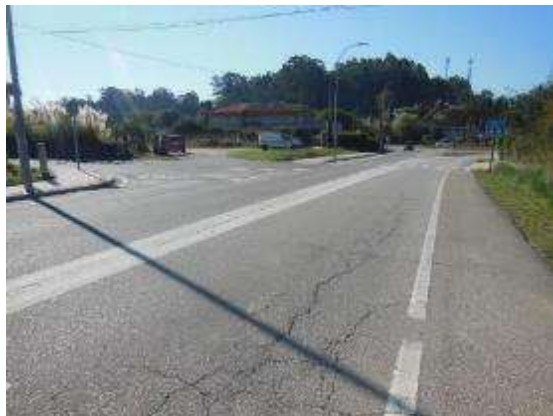
Foto 3. PK 10+720, sentido creciente. Incorporación margen izquierdo, pavimento agrietado, marcas viales desgastadas.

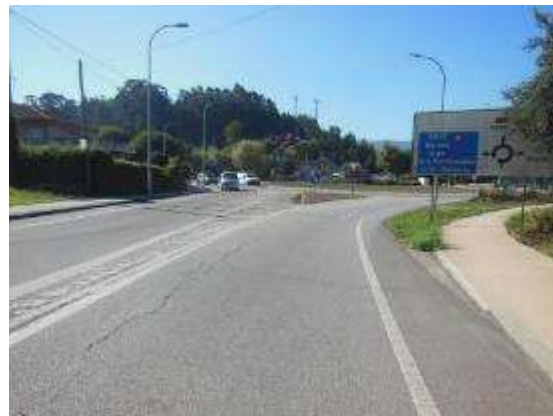
Foto 4. PK 10+750, sentido creciente. Vista general glorieta, marcas viales desgastadas.
