ANTEPROYECTO

# MODIFICACIÓN DE LA RED DE DRENAJE DE LA CARRETERA PO-223 (PONTEVEDRA)

PO-223

PONTEVEDRA - CAMPO LAMEIRO (PO-231)

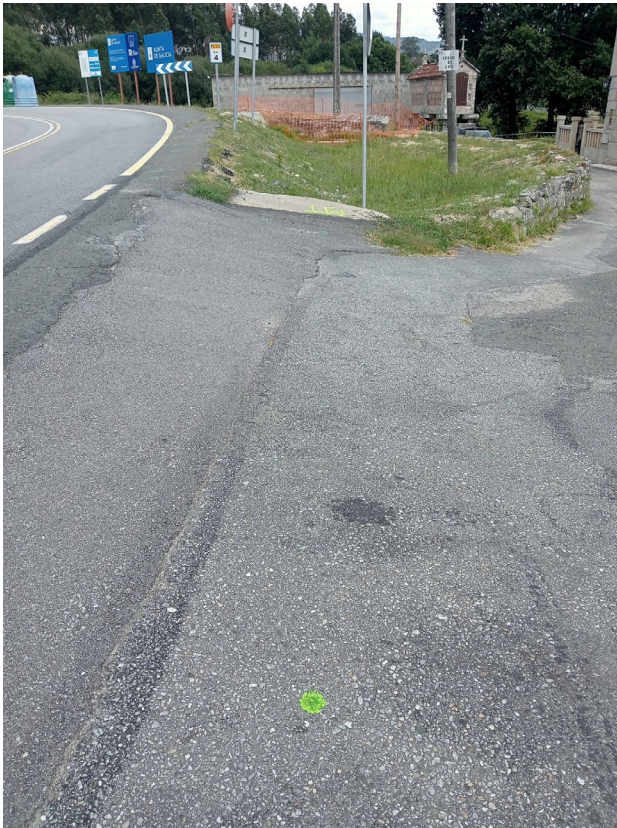
Vista del entorno del lavadero (p.k. 4+400) y el vial de acceso bajo el que se deberá ejecutar el cruce del colector longitudinal.

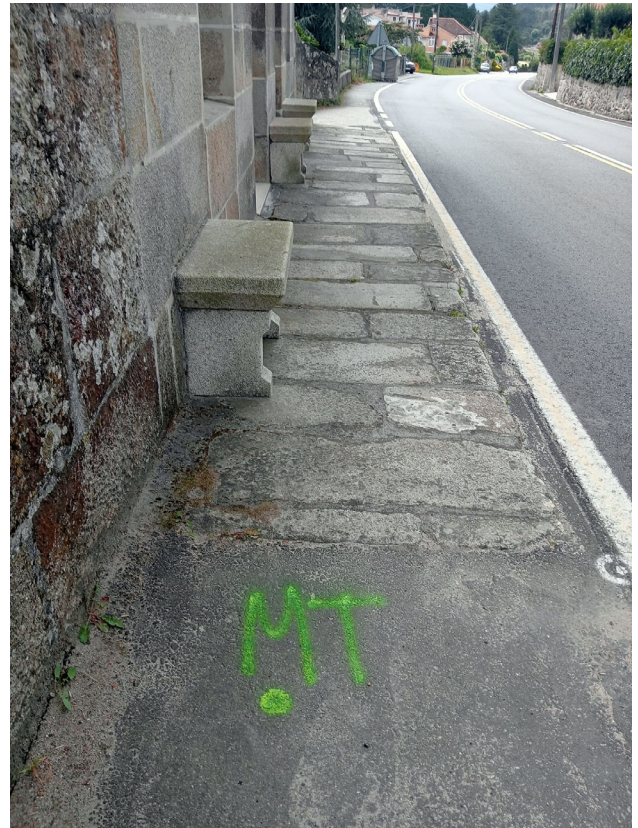
Acera de losas de piedra (p.k. 3+950) bajo la cual se deberá instalar el colector longitudinal. Se aprecia el replanteo de la línea de media tensión soterrada existente.

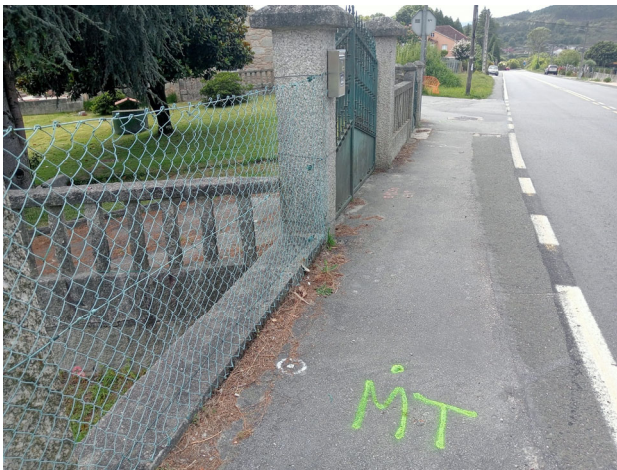
Vista de la zona donde el tramo de colector longitudinal recogido en el presente anteproyecto se conectará al previsto en el proyecto de mejora de la carretera PO-223 (p.k. 3+900)

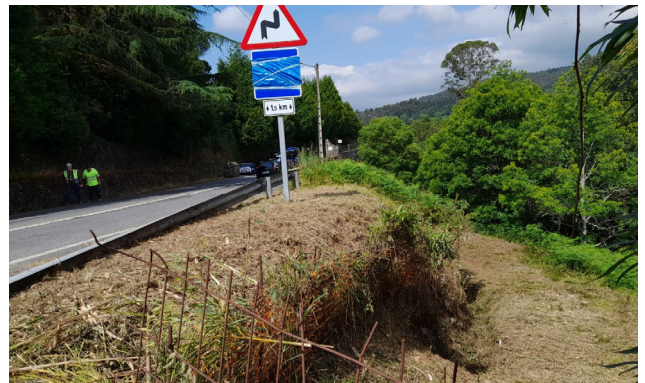
Vista de la zona donde se ubicará la boca de salida de la nueva ODT que se pretende ejecutar a la altura del p.k. 3+690

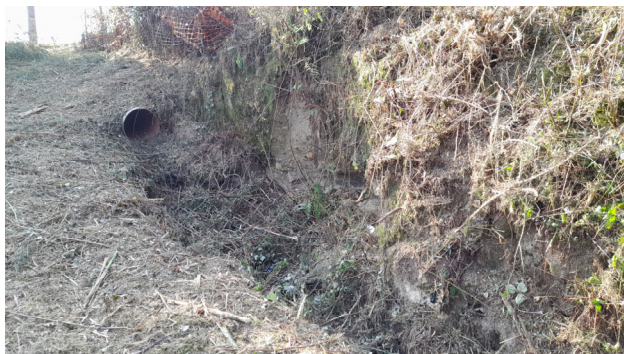
Vista del colector longitudinal existente por el margen izquierdo de la PO-223, que se conectará a la boca de salida de la nueva ODT del p.k. 3+690, para posteriormente conducir ambos caudales por la cuneta de pie de terraplén hasta su desagüe en el entorno del río.

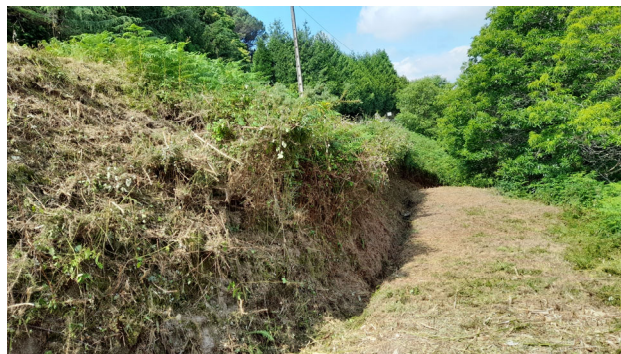
Cuneta de pie de terraplén en tierras existente en el entorno del p.k. 3+670 aproximadamente.

Además, dado el aumento del caudal previsto al anular los puntos de vertido mencionados, se incluye en el presente anteproyecto la reposición de la cuneta de pie de terraplén existente entre el p.k. 3+630 y 3+690 por el margen izquierdo, ampliando su sección transversal y disponiéndola de revestimiento para evitar posibles erosiones del terreno y el consecuente deterioro de la misma e incluso del terraplén de la carretera. Concretamente, se dispondrá un canal revestido de sección trapezoidal, de dimensiones 0,8/1,5 m x 0,7 m, garantizando así que cuenta con capacidad más que suficiente para desaguar el caudal recogido por el sistema de drenaje longitudinal de la carretera. En los tramos de mayor pendiente, se colocarán bloques de piedra
