<b>CLAVE:</b>	<b>TIPO DE ESTUDO:</b>
AC/18/024.06	DOCUMENTO BÁSICO

<b>TÍTULO DO PROXECTO:</b>
ACTUACIONES NO CAMIÑO PORTUGUÉS EN SANTIAGO DE COMPOSTELA TREITO RÚA ESCURRIDÍA - PONTE VELLA

<b>ESTRADAS:</b>
RÚA DA ESCURRIDÍA E VOLTA DO CASTRO

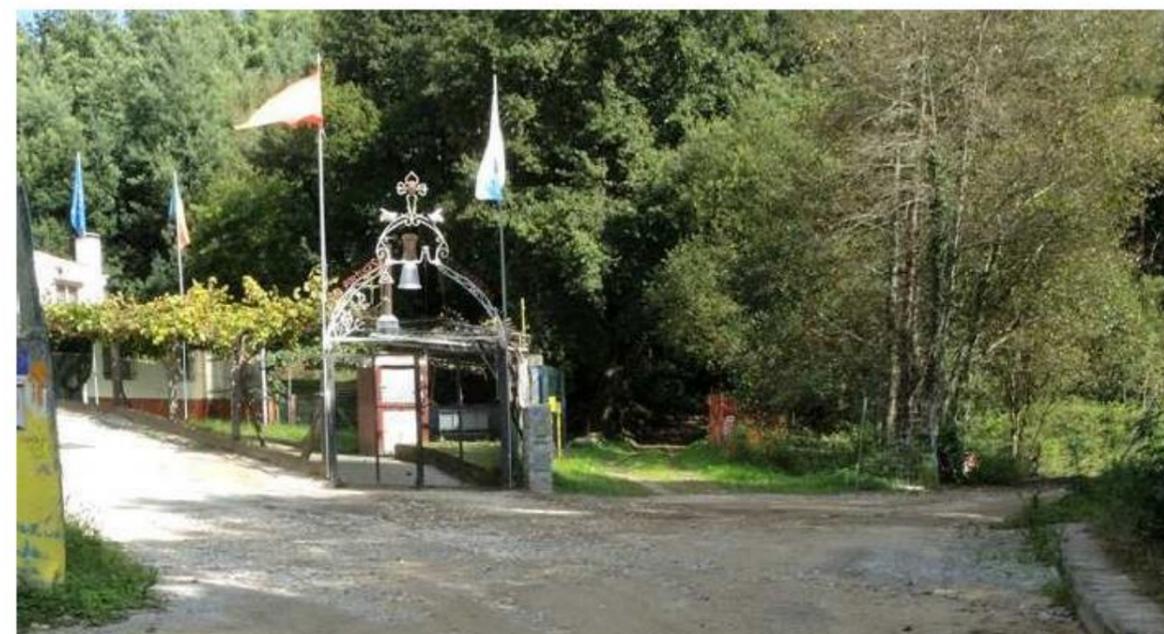
Inicio del tramo en tierra del Camino de Santiago

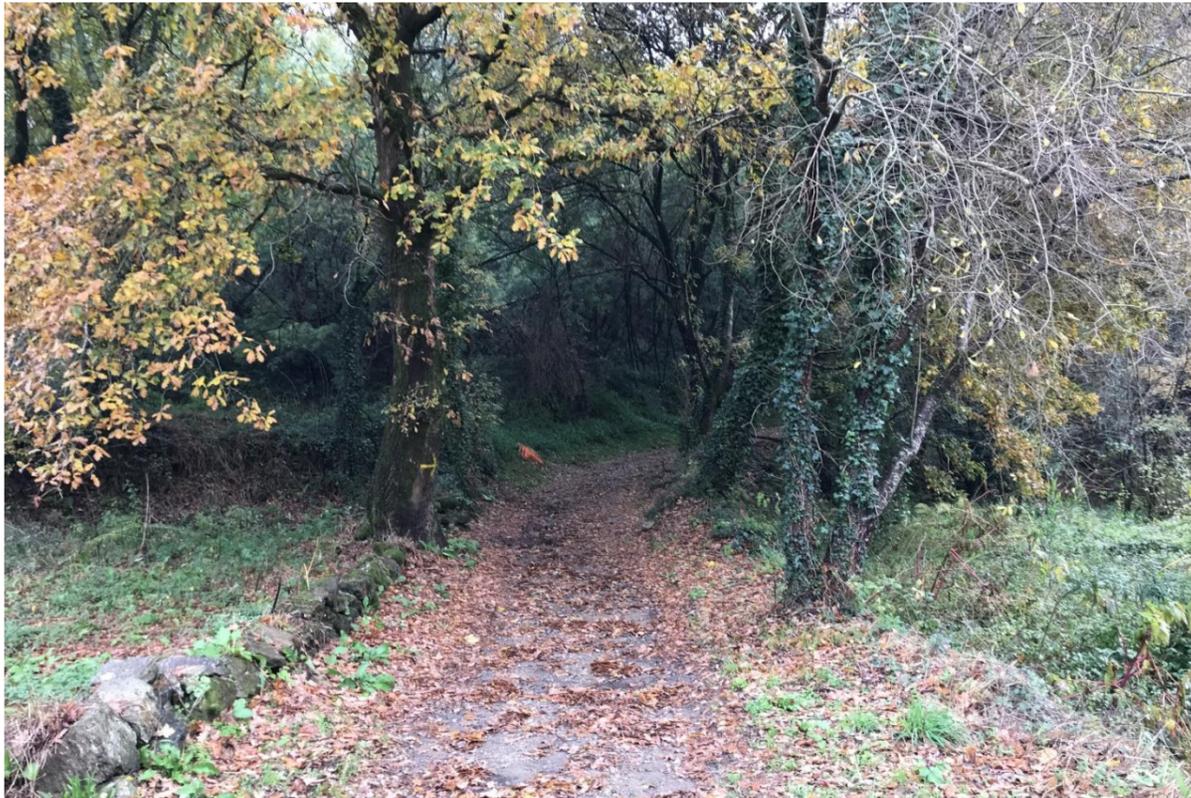
Tramo en tierra del Camino de Santiago

En la actualidad se vislumbran algunos surcos generados por el deficiente drenaje y las escorrentías en la zona.

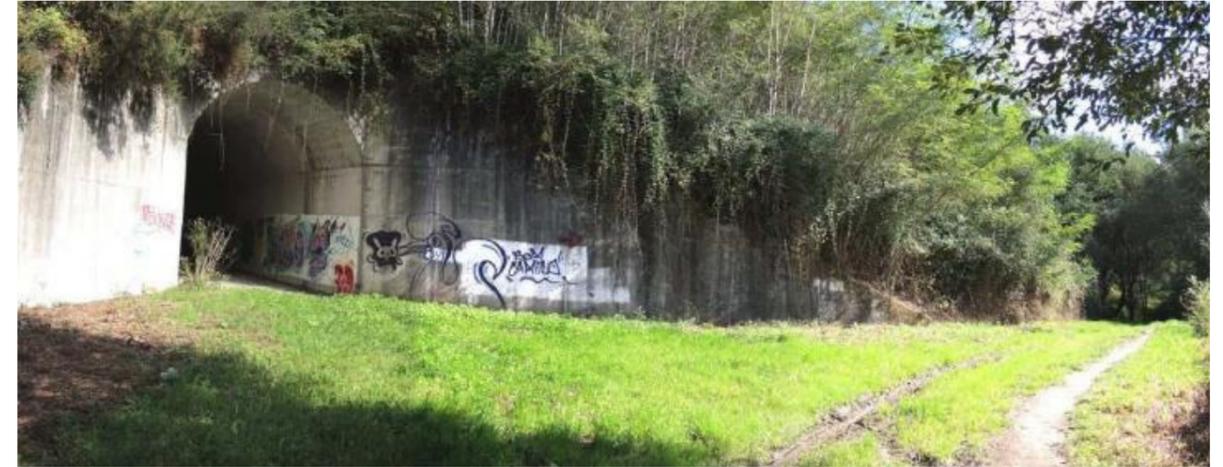
En el discurrir del sendero se encuentra un acceso a un paso bajo la Avenida Xosé Filgueira Valverde que se encuentra cerrado al paso.

Obra de paso bajo la Avda. Xosé Filgueira Valverde

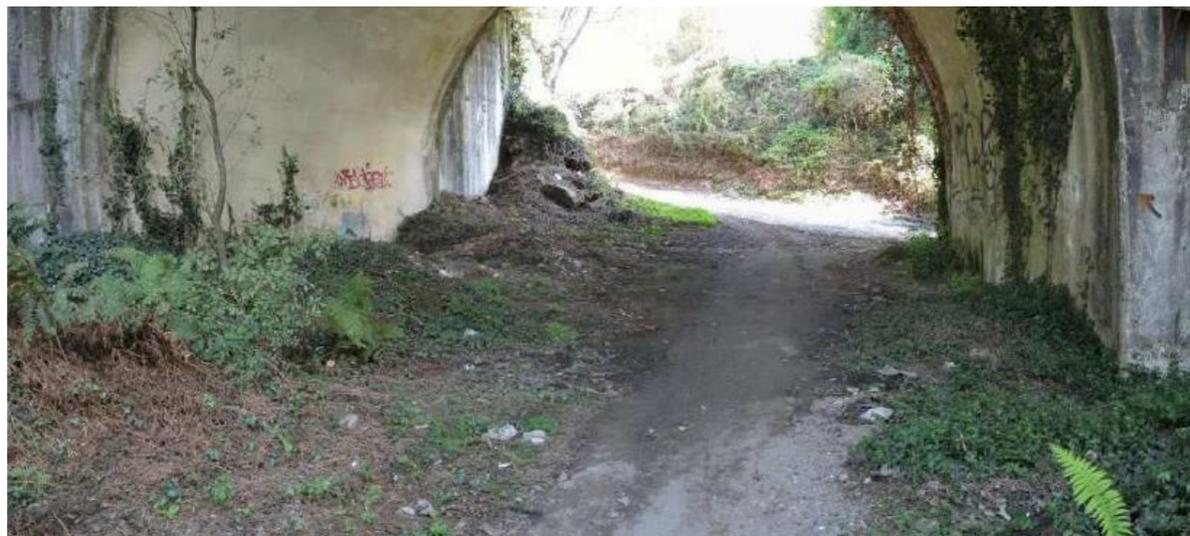
El siguiente punto singular es el acceso bajo el viaducto ampliado de la carretera a Pontevedra, SC-20, antes de la llegada al núcleo de viviendas que se enmarcan en los márgenes de la Rúa Escurridía. Este lugar se aprecia hoy en día como una zona deteriorada.

Paso del Camino bajo la carretera SC-20 (carretera a Pontevedra)

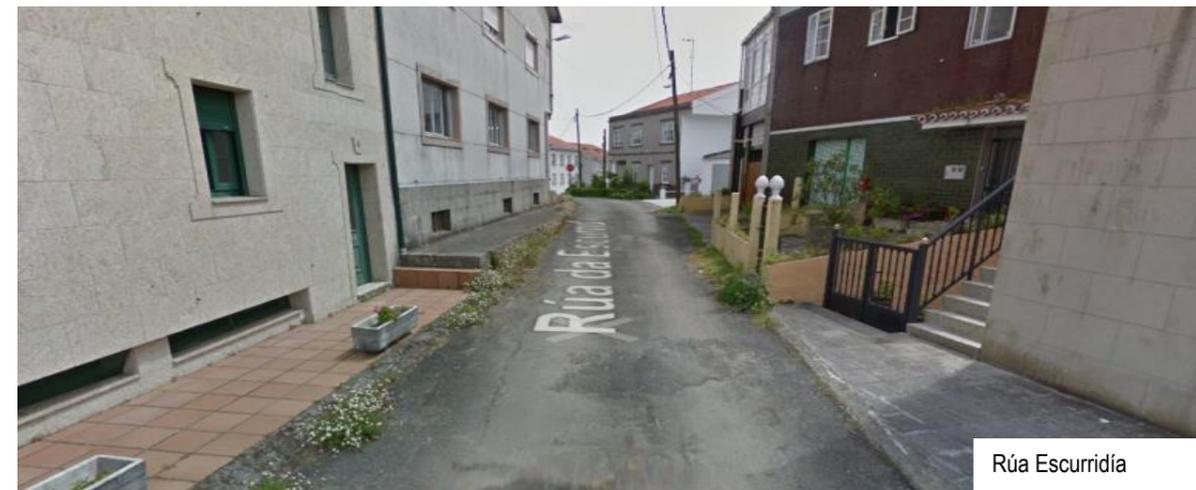
A partir de este punto el camino continúa por la Rúa Escurridía donde se observa un vial en el que conviven vehículos y peatones sin una ordenación aparente.

Rúa Escurridía

En la Rúa Escurridía, la solución adoptada contempla el mantenimiento general de la sección existente, limitándose las modificaciones proyectadas a una reparación del asfalto, con especial cuidado en los elementos dañados, las zonas de borde y los bacheados, las entregas deficientes y las pendientes inadecuadas, pero manteniendo la sección existente.

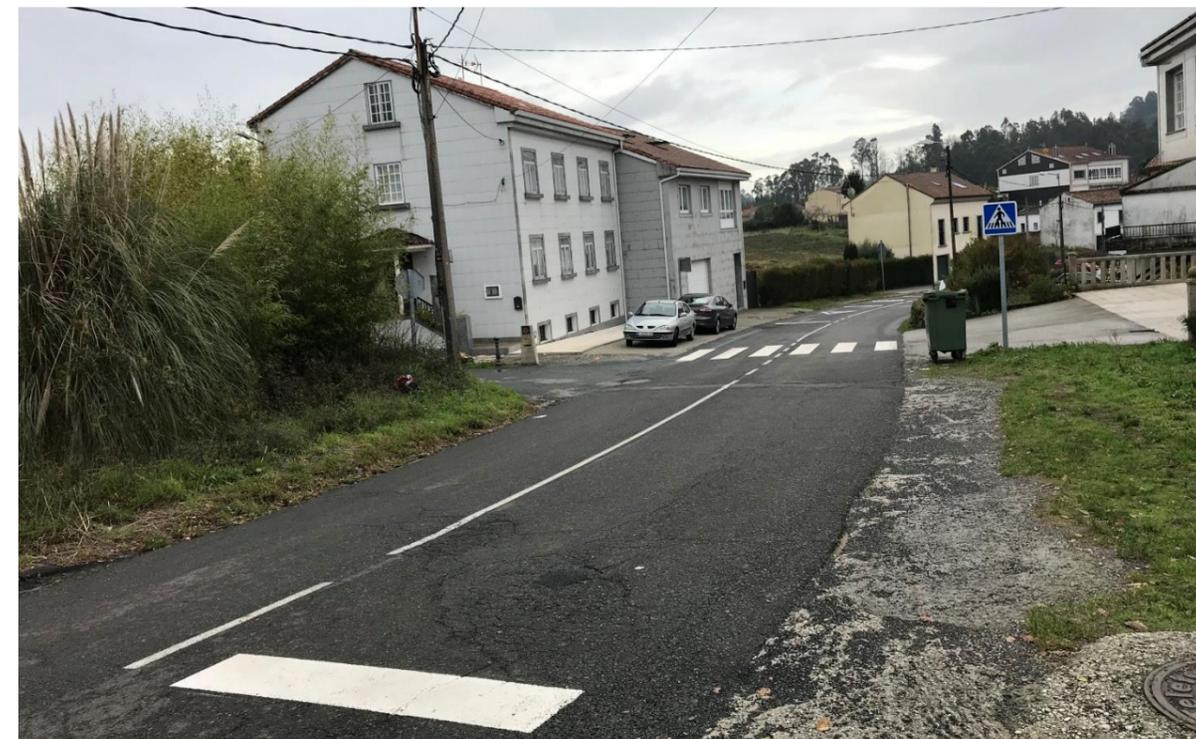
La traza es flanqueada por edificios/viviendas a ambos lados y desemboca al vial principal en el que enlaza en la Rúa da Volta do Castro con Rúa da Ponte de Rocha.

Cruce del camino con la Rúa da Ponte da Rocha

El punto singular de la actuación general es el cruce del Camino con la Rúa Ponte da Rocha. En este ámbito, el camino atraviesa, de forma oblicua, la calzada. Su directriz no forma un ángulo recto con la calzada, y la seguridad del cruce se ve comprometida por el forzado giro de La Benéfica en su encuentro con la cercana rotonda.

Así las cosas, la solución concreta sigue el criterio de plataforma compartida elevada al nivel de las aceras, según el criterio ya empleado en otros cruces de la Benéfica, y en especial en su encuentro con Roláns.

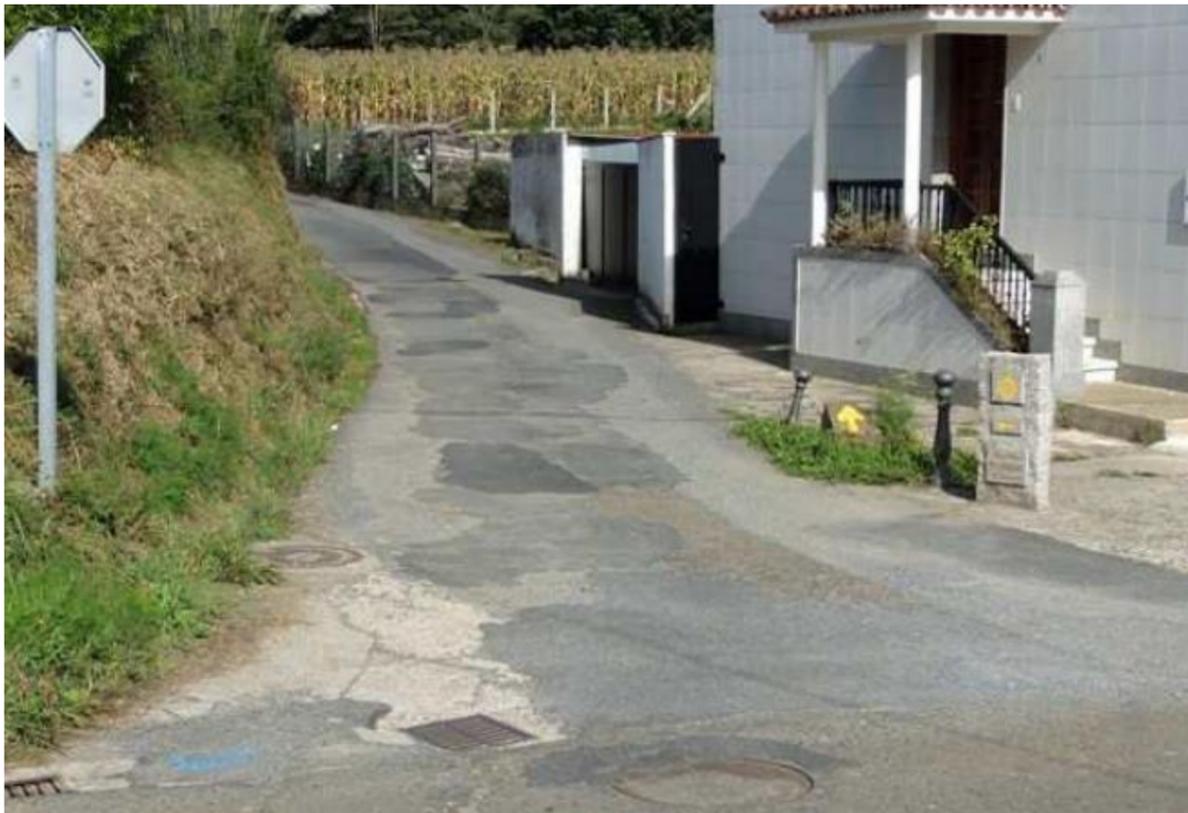
El camino, una vez cruzada esta carretera enlaza con la Rúa Volta do Castro de Abaixo, que se configura como una estrecha carretera con pavimento de asfalto.

Inicio del Camino en la Rúa Volta do Castro de Abaixo

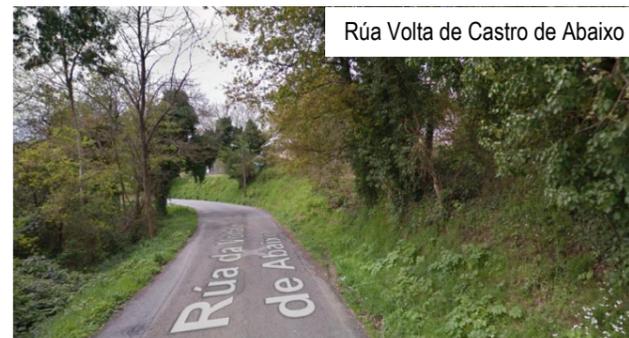
La actuación finaliza en la conformación de este cruce en la conexión entre las rúas Escurridía – Ponte da Rocha – Volta do Castro de Abaixo.

Rúa Volta de Castro de Abaixo

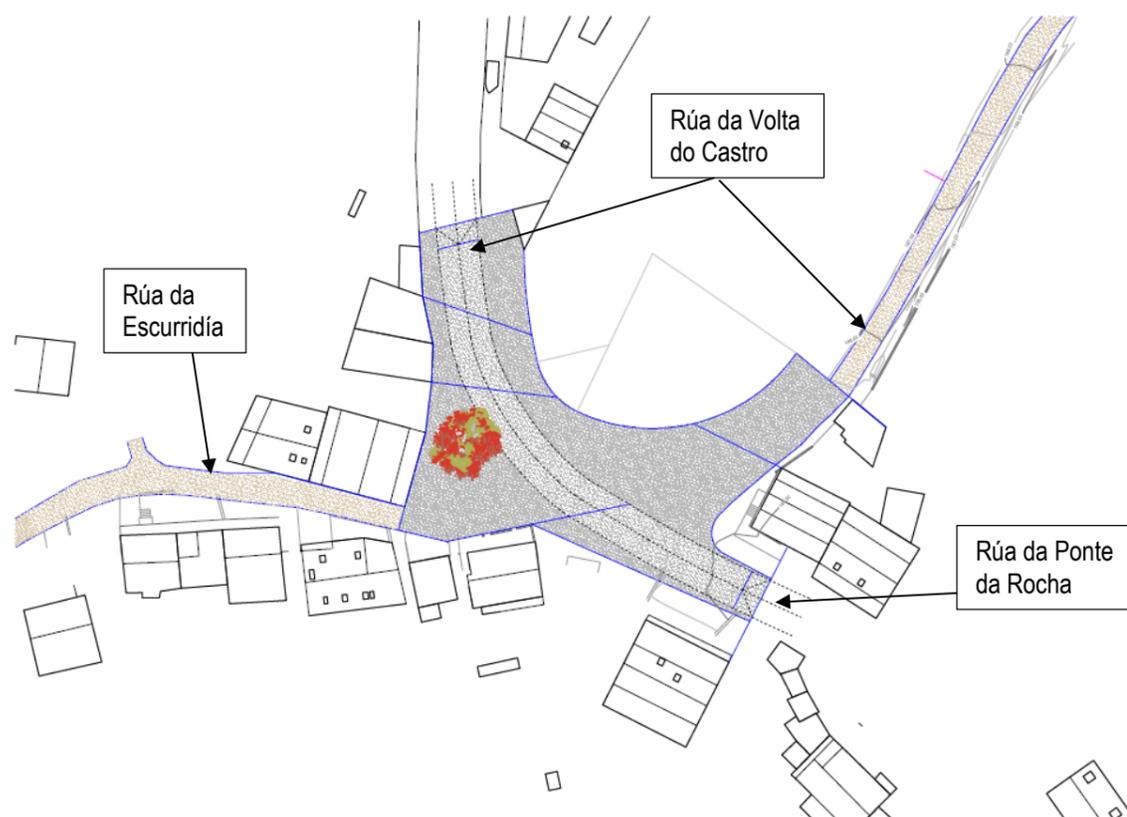
El material de acabado será el hormigón lavado. La trayectoria del vehículo se diluye. Un gran árbol acompaña la intervención. Puntualmente, algún ligero mobiliario podrá acentuar el carácter parcialmente estancial.

El trazado actual de Rúa da Volta do Castro con su unión a Rúa da Ponte da Rocha se mantendrá sobre esta plataforma mediante un firme de aglomerado asfáltico elevado al nivel de las zonas peatonales de hormigón, por lo que requerirá de rampas de acuerdo al comienzo y final de esta zona. De esta forma se consigue controlar la velocidad de circulación de los vehículos en la intersección y reforzar la predominancia del peatón.

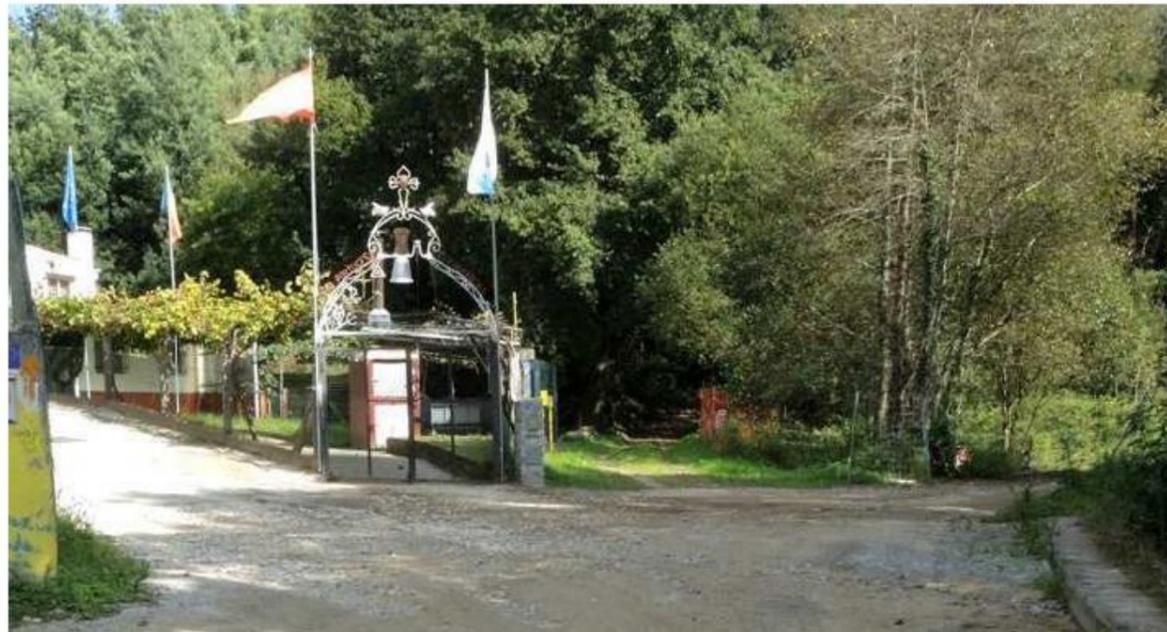
Inicio del tramo en tierra del Camino de Santiago

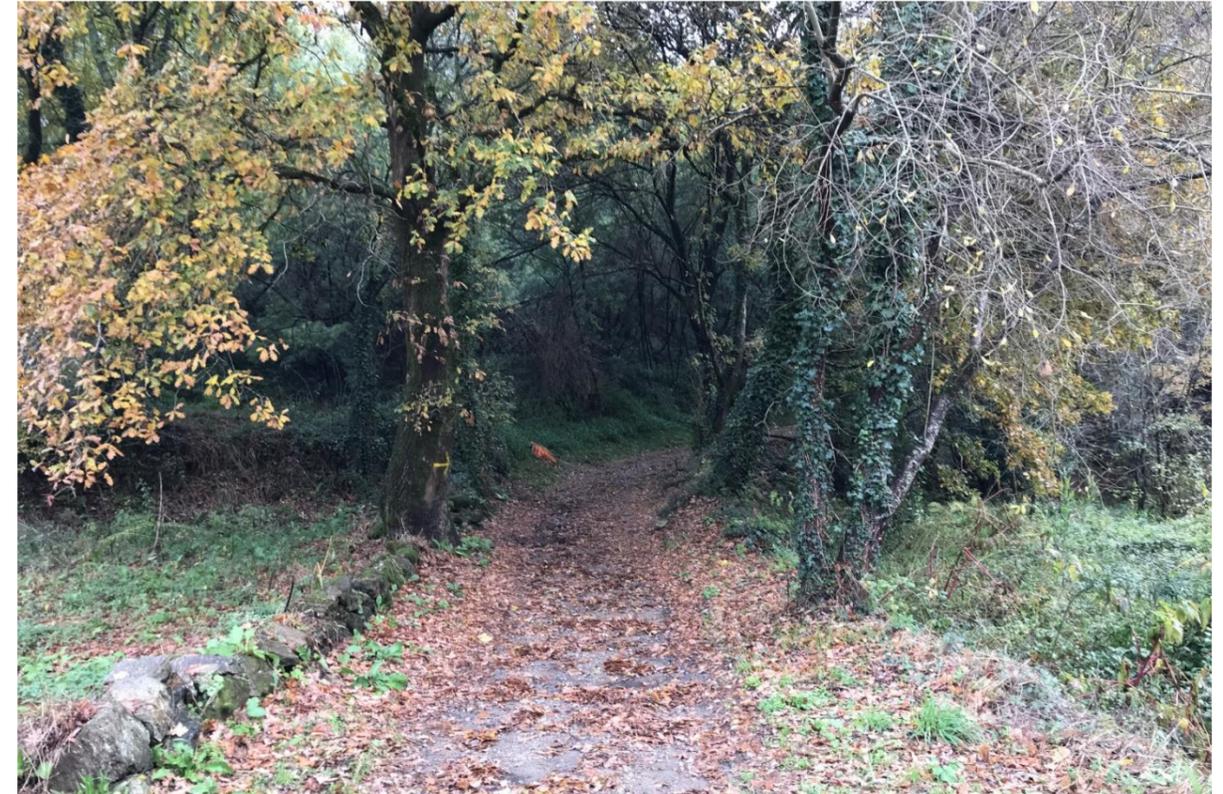
Tramo en tierra del Camino de Santiago

En la actualidad se vislumbran algunos surcos generados por el deficiente drenaje y las escorrentías en la zona.

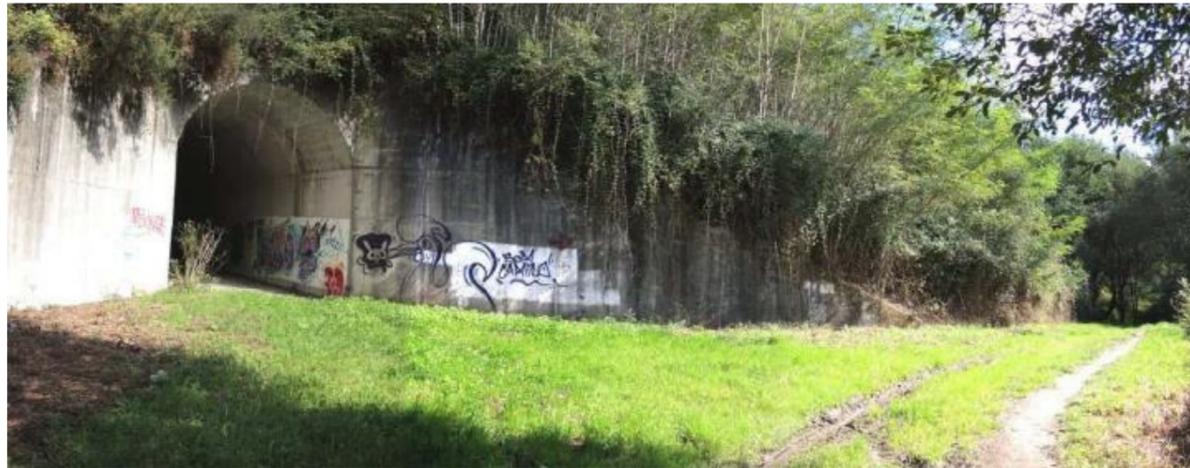
En el discurrir del sendero se encuentra un acceso a un paso bajo la Avenida Xosé Filgueira Valverde que se encuentra cerrado al paso.

Obra de paso bajo la Avda. Xosé Filgueira Valverde

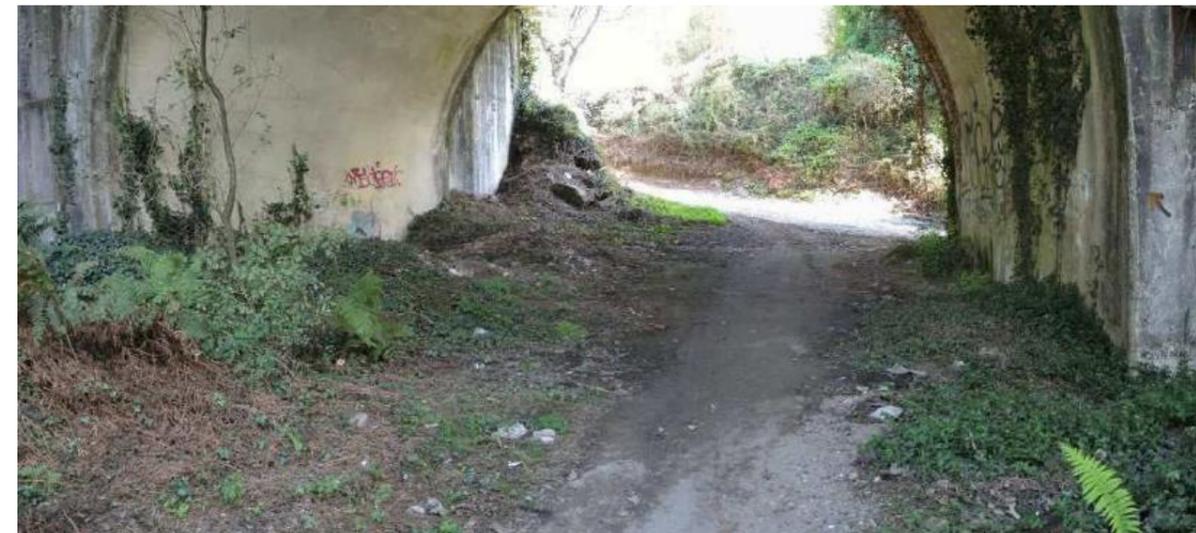
El siguiente punto singular es el acceso bajo el viaducto ampliado de la carretera a Pontevedra, SC-20, antes de la llegada al núcleo de viviendas que se enmarcan en los márgenes de la Rúa Escurridía. Este lugar se aprecia hoy en día como una zona deteriorada.

Paso del Camino bajo la carretera SC-20 (carretera a Pontevedra)

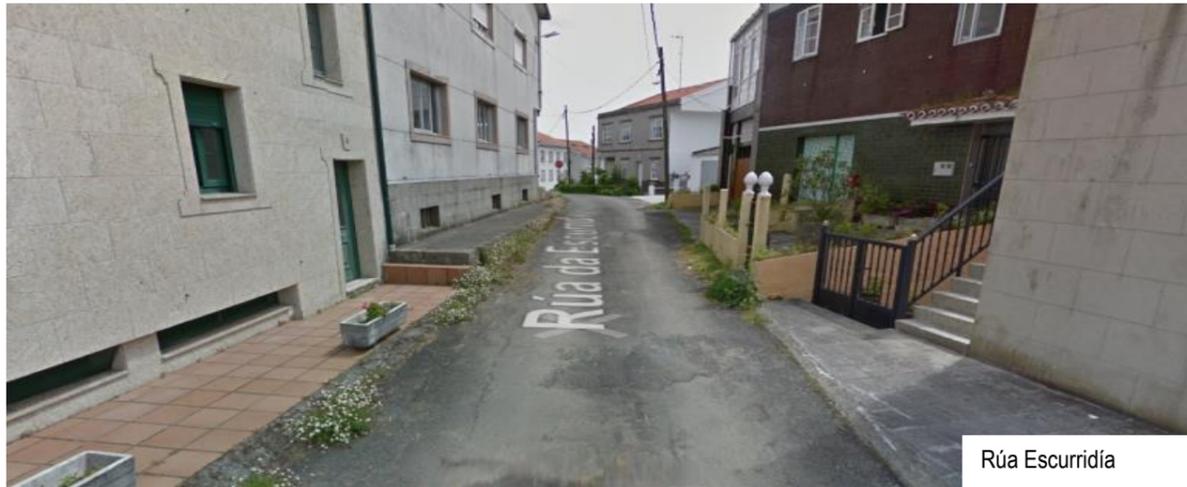
A partir de este punto el camino continúa por la Rúa Escurridía donde se observa un vial en el que conviven vehículos y peatones sin una ordenación aparente.

Rúa Escurridía

En la Rúa Escurridía, la solución adoptada contempla el mantenimiento general de la sección existente, limitándose las modificaciones proyectadas a una reparación del asfalto, con especial cuidado en los elementos dañados, las zonas de borde y los bacheados, las entregas deficientes y las pendientes inadecuadas, pero manteniendo la sección existente.

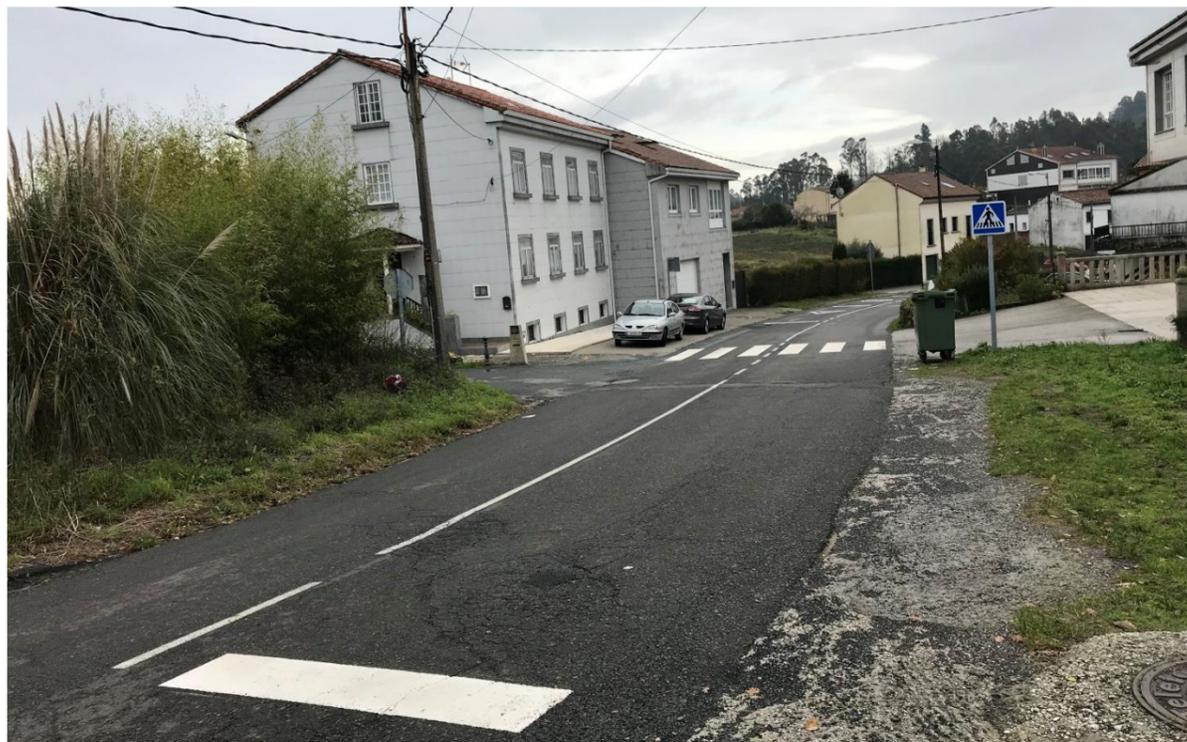
La traza es flanqueada por edificios/viviendas a ambos lados y desemboca al vial principal en el que enlaza en la Rúa da Volta do Castro con Rúa da Ponte de Rocha.

Cruce del camino con la Rúa da Ponte da Rocha

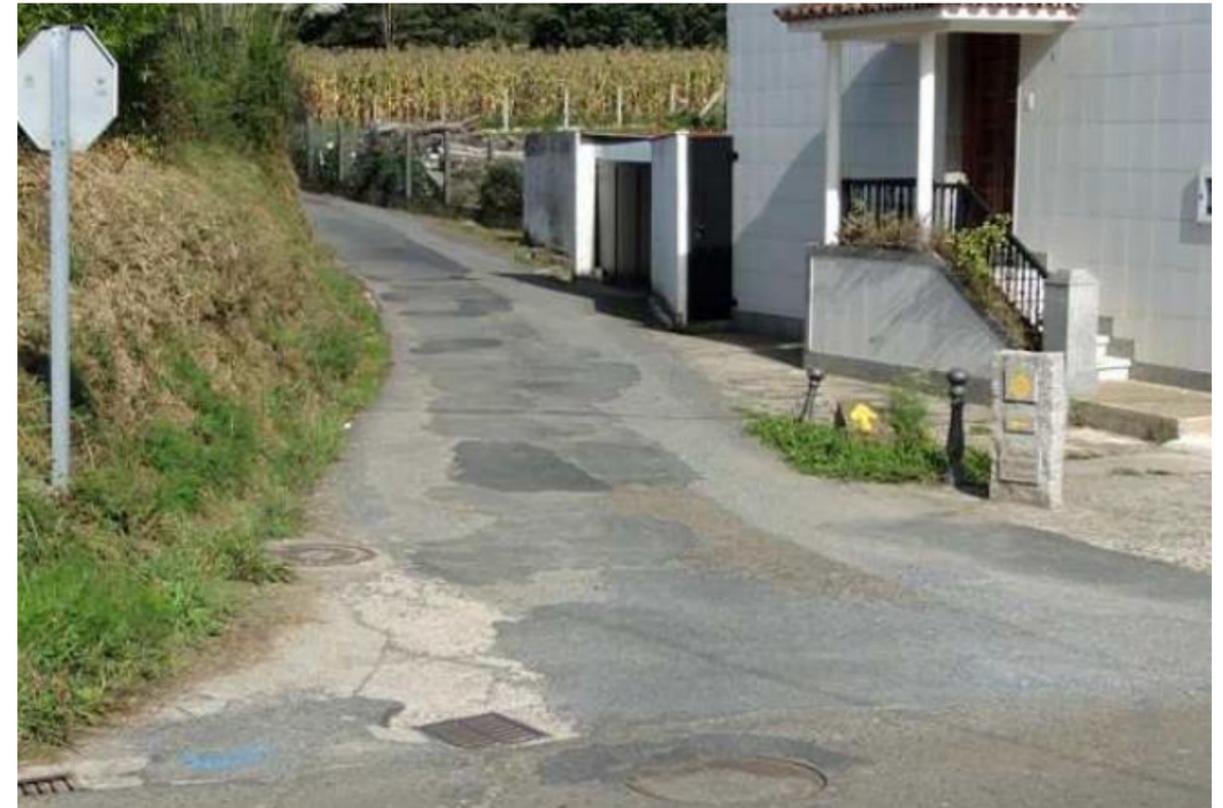
El camino, una vez cruzada esta carretera enlaza con la Rúa Volta do Castro de Abaixo, que se configura como una estrecha carretera con pavimento de asfalto.

Inicio del Camino en la Rúa Volta do Castro de Abaixo

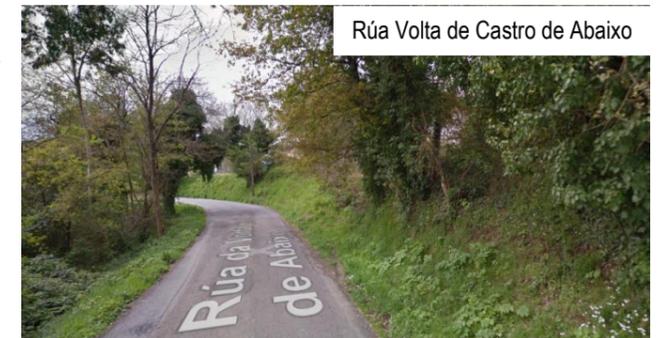
La actuación finaliza en la conformación de este cruce en la conexión entre las rúas Escurridía – Ponte da Rocha – Volta do Castro de Abaixo.

Rúa Volta de Castro de Abaixo

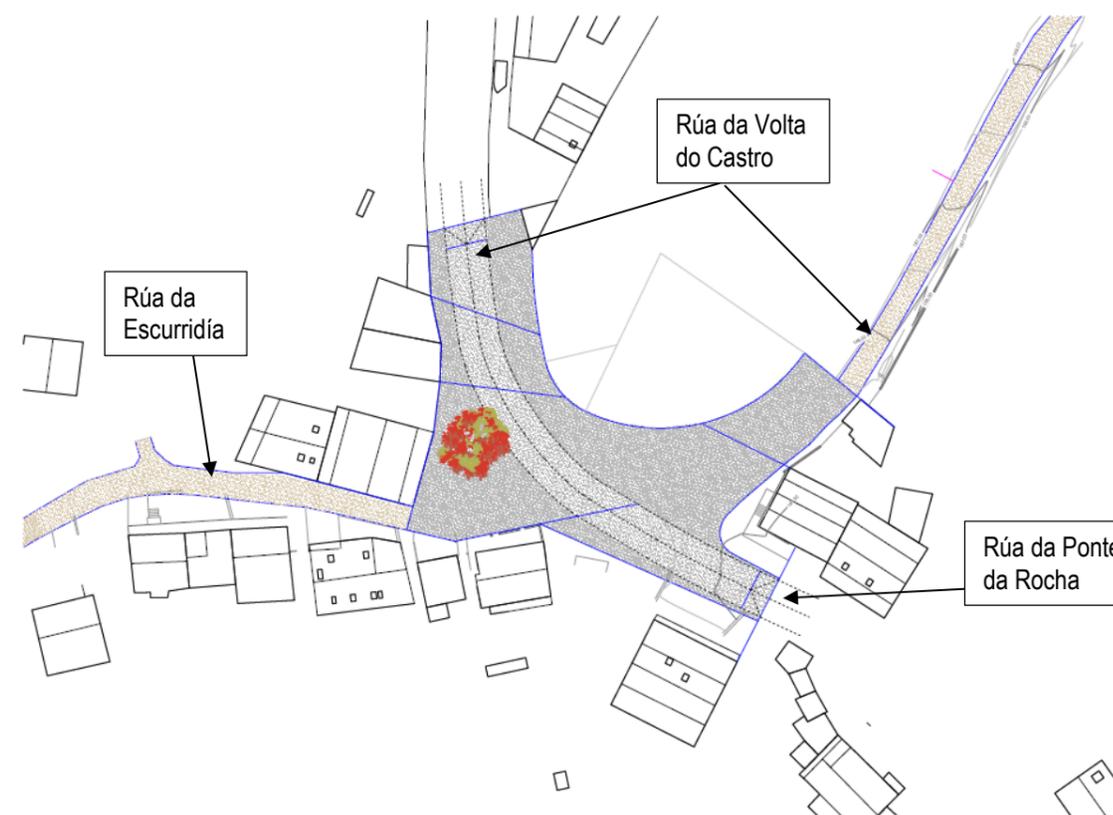
requerirá de rampas de acuerdo al comienzo y final de esta zona. De esta forma se consigue controlar la velocidad de circulación de los vehículos en la intersección y reforzar la predominancia del peatón.

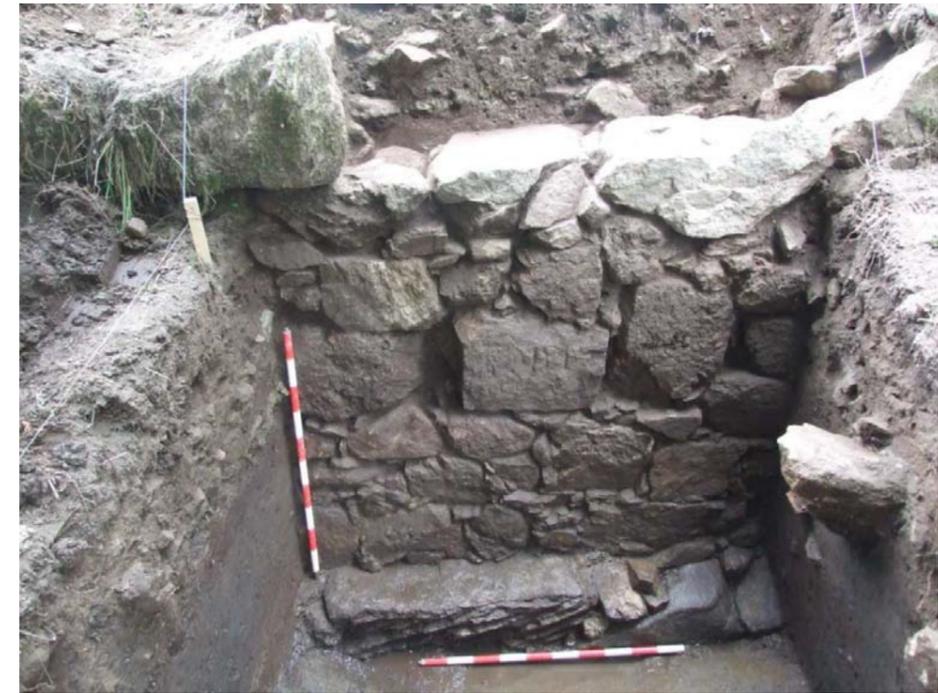
Muro de contención paralelo al Camiño de Santiago.

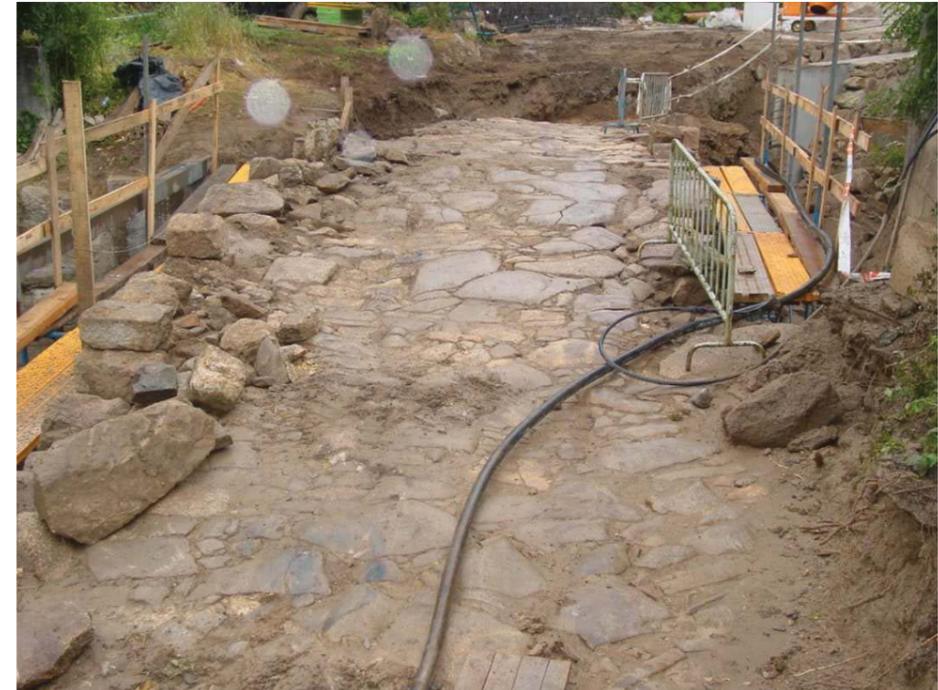
Enlosado en la Ponte Vella de Arriba. Fuente: Mar López Cordeiro (2005).

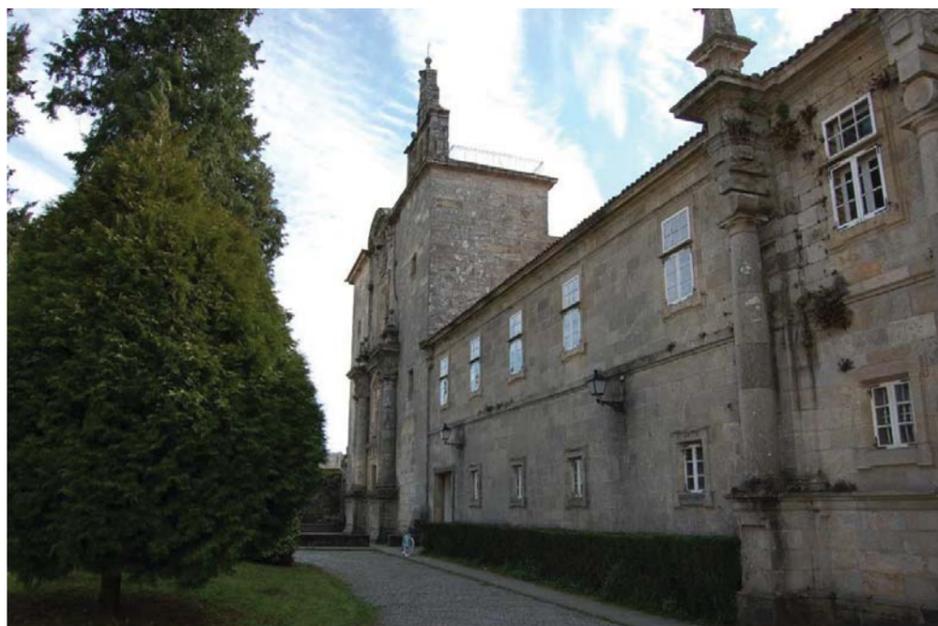
**E-58 PONTE VELLA DE ARRIBA (PONTE DOS MUIÑOS DE CARMELA)**

El puente tiene una longitud de unos 14 m. y un ancho de calzada de unos 4,50 m. Presenta una orientación NE-SW y consta de un arco de medio punto rebajado. Existe un segundo vano en el margen izquierdo que presenta cubierta abovedada de medio punto aguas abajo y adintelada aguas arriba. Las múltiples reformas a las que ha sido sometido determinan una cierta heterogeneidad en cuanto a los materiales. En líneas generales se documenta la utilización de sillería de granito para las bóvedas, y mampostería de granito y ortogneis para el resto de elementos constitutivos del puente. Los trabajos arqueológicos constataron la existencia de diversas fases constructivas que, lejos de destruir los elementos anteriores, los conservan, ya sea mediante su reutilización o bien mediante su integración en la estructura ulterior. Así, se distingue una primera fase de origen medieval con una cronología indeterminada, pero que podría retrotraerse hasta el siglo XII (quizás relacionado con el auge de las peregrinaciones). En origen el puente habría sido una estructura de menor anchura (unos 2,5 m frente a los 4,50 m actuales) y se caracterizaría por una marcada simetría. Constaría de un solo arco de medio punto construido con sillería de granito asentada en seco, que se sostendría sobre dos pilas de planta cuadrangular emplazadas dentro del lecho del río, por lo que los márgenes o extremos del puente funcionarían a modo de aliviaderos. Los importantes cambios que afectan a la estructura y aspecto del puente en la segunda fase constructiva podrían haberse producido a partir del siglo XVIII, momento en el que se aborda la inmensa obra caminera de la dinastía borbónica.

El completo trabajo de Alejandro Parga hace referencia a la posibilidad de que este puente estuviese en relación con el acceso al Castelo da Rocha, conectando ambos elementos por un camino de unos 625 metros de longitud, parcialmente empedrado en algún tramo.

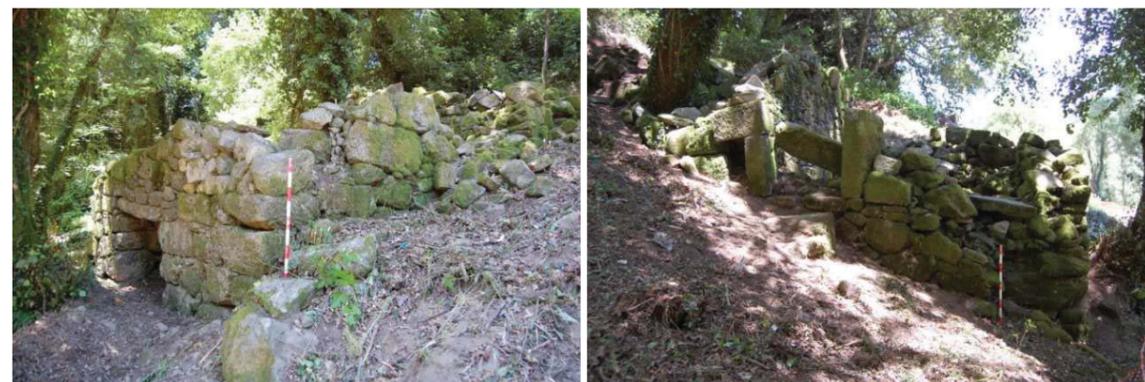
El muro mejor conservado presenta además la entrada de aguas al molino: el canal de derivación accede desde el norte (lado opuesto a las obras) ayudado por la acusada pendiente natural. El paramento contrario, el sur, aún conserva el pozo de salida o boca do inferno, hacia el Rego do Vilar.

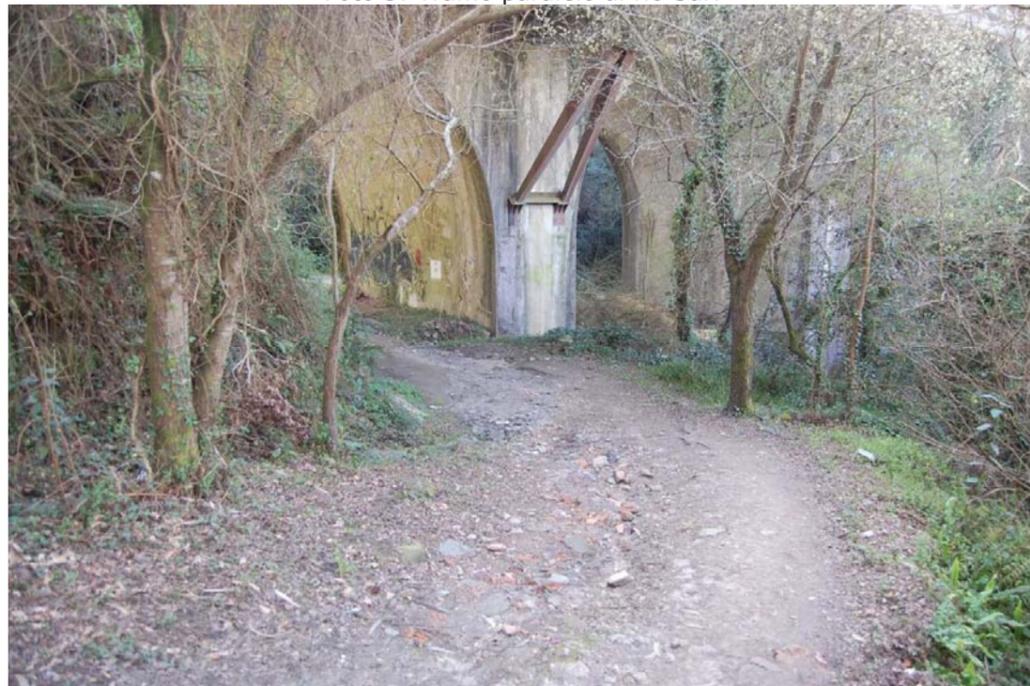
Foto 4: Viaducto de La Rocha.

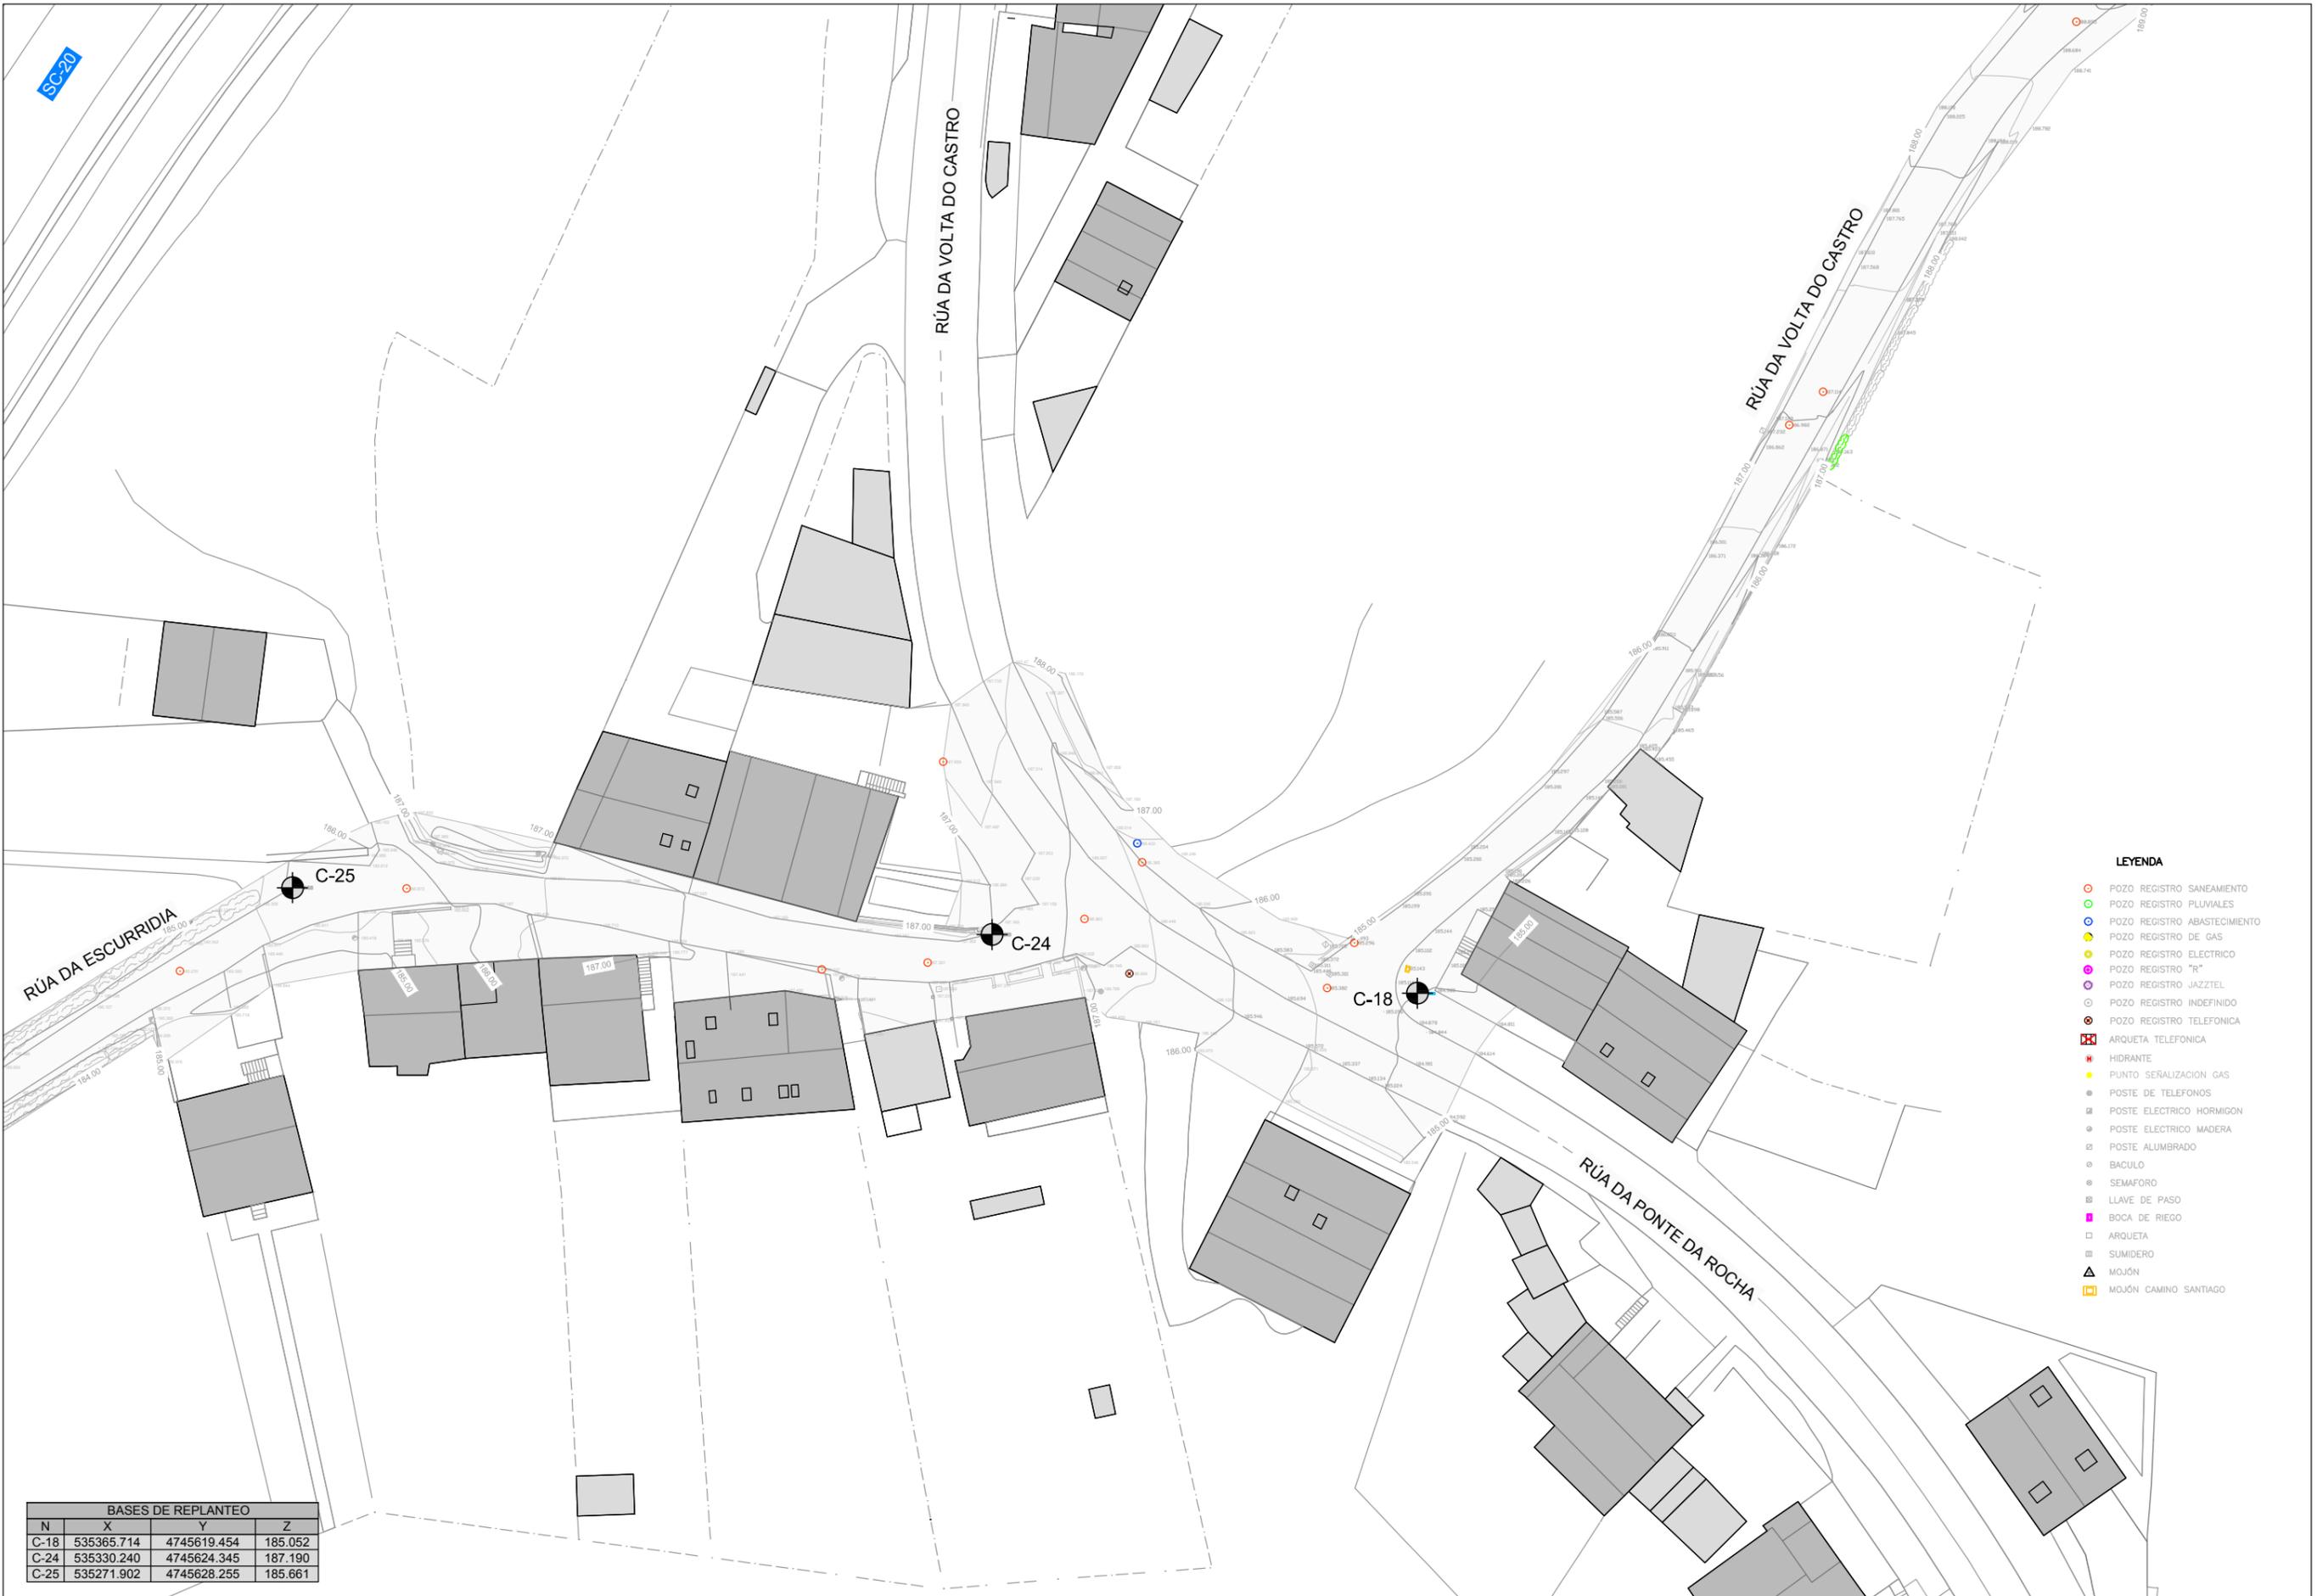
BASES DE REPLANTEO			
N	X	Y	Z
C-18	535365.714	4745619.454	185.052
C-24	535330.240	4745624.345	187.190
C-25	535271.902	4745628.255	185.661
