## PROYECTO DE TRAZADO E IMPACTO AMBIENTAL

### CONEXIÓN CG 1.5 SAMPAIO – PORTOBRAVO

**CLAVE: AC/12/031.01**

### APÉNDICE 1: MEMORIA TÉCNICA DE LA PROSPECCIÓN ARQUEOLÓGICA INTENSIVA

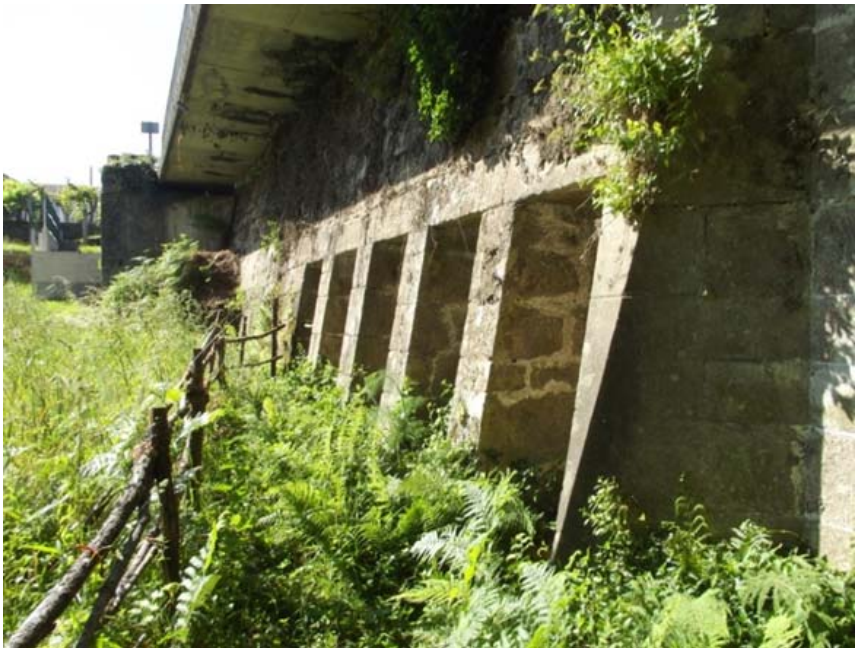
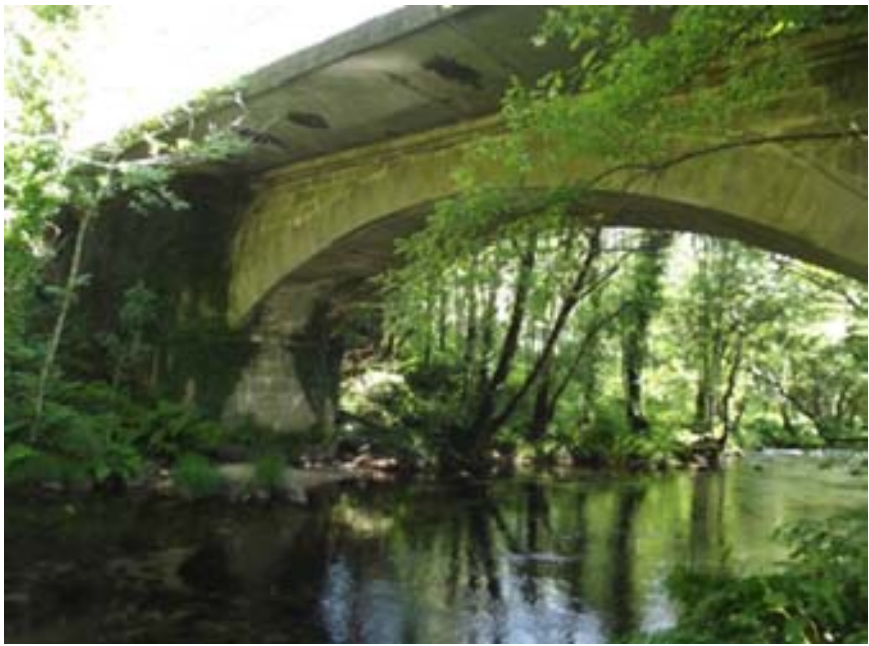
4.- DOCUMENTACION FOTOGRÁFICA

| TIPOLOGÍA | ADSCRIPCIÓN CULTURAL |
|---|---|
| En líneas generales presenta un buen estado de conservación aunque en los elementos constructivos de madera comienzan a apreciarse alteraciones producidas por el paso del tiempo y los agentes naturales | Inédito/ 50 metros medidos desde el borde más exterior del elemento cuando se trata de bienes etnográficos tal y como establecen los ámbitos de protección genérica establecidos en el artículo nº 30 de las NN. CC. y SS. de Planeamiento Provincial. |

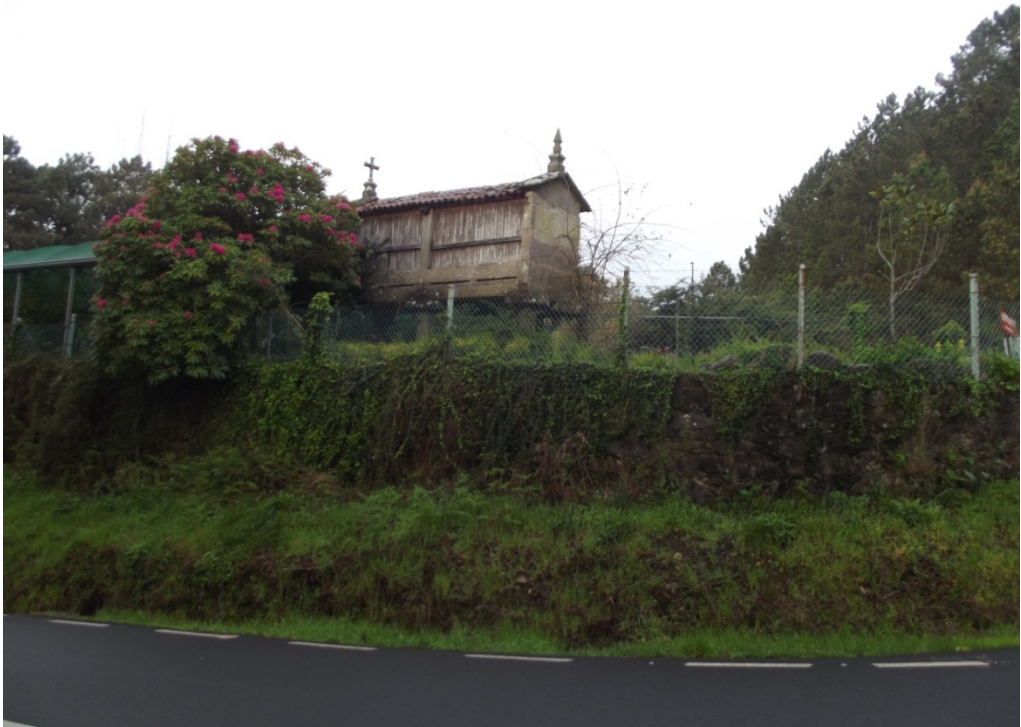
4.-DOCUMENTACIÓN FOTOGRÁFICA

| TIPOLOGÍA | ADSCRIPCIÓN CULTURAL |
|---|---|
| En líneas generales presenta un buen estado de conservación | Inédito/ 50 metros medidos desde el borde más exterior del elemento cuando se trata de bienes etnográficos tal y como establecen los ámbitos de protección genérica establecidos en el artículo nº 30 de las NN. CC. y SS. de Planeamiento Provincial.. |

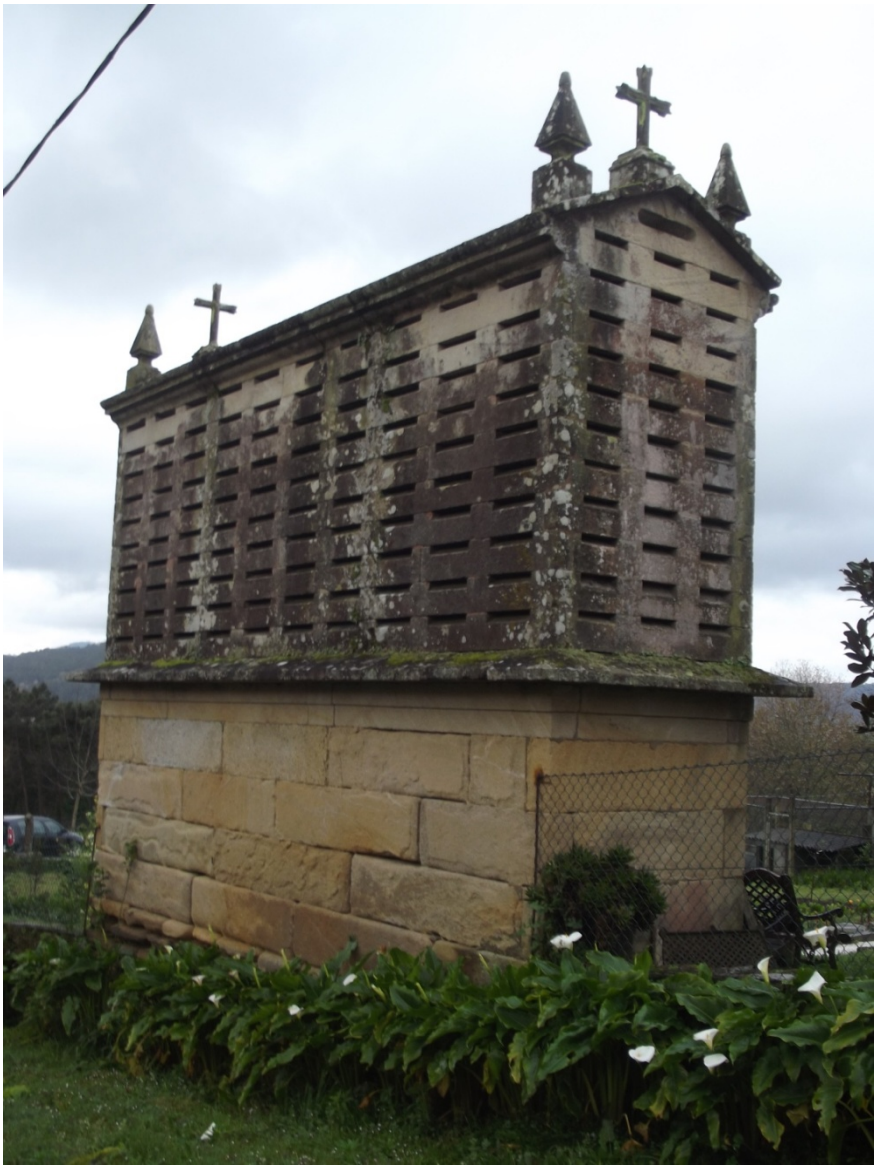
4.- DOCUMENTACION FOTOGRÁFICA

| ESTADO DE CONSERVACIÓN /<br>ALTERACIONES | FIGURAS DE PROTECCIÓN |
|---|---|
| Bien conservado, pero en conversaciones con diferentes vecinos, comentaban que había sido desplazado de su lugar original durante la construcción de la carretera actual. | Inventariada por la Dirección Xeral de Patrimonio Cultural/ 50 metros medidos desde el borde más exterior del elemento cuando se trata de bienes etnográficos tal y como establecen los ámbitos de protección genérica establecidos en el artículo nº 30 de las NN. CC. y SS. de Planeamiento Provincial.. |

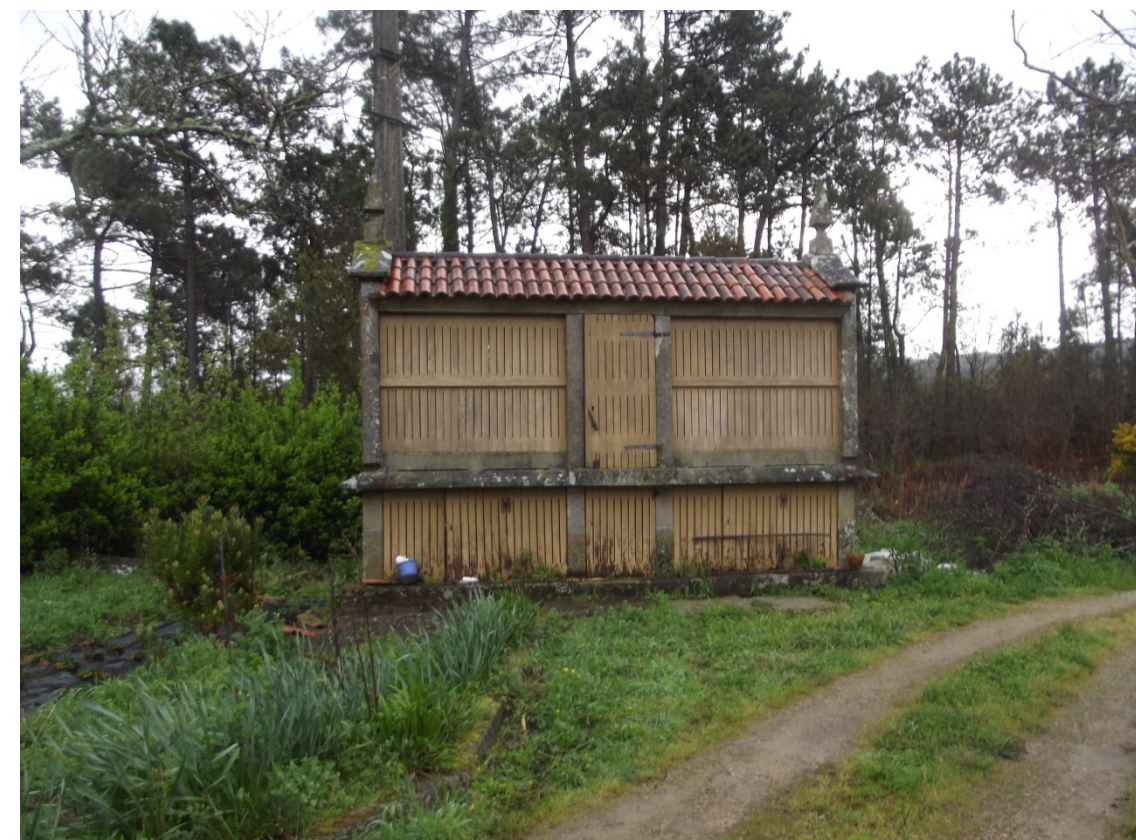
| TIPOLOGÍA | ADSCRIPCIÓN CULTURAL |
|---|---|
| En líneas generales es bastante buena, pero la madera está afectada por el paso del tiempo y es necesario resaltar la falta de uno de los adornos de las sobrepenas | Inédito/ 50 metros medidos desde el borde más exterior del elemento cuando se trata de bienes etnográficos tal y como establecen los ámbitos de protección genérica establecidos en el artículo nº 30 de las NN. CC. y SS. de Planeamiento Provincial. |

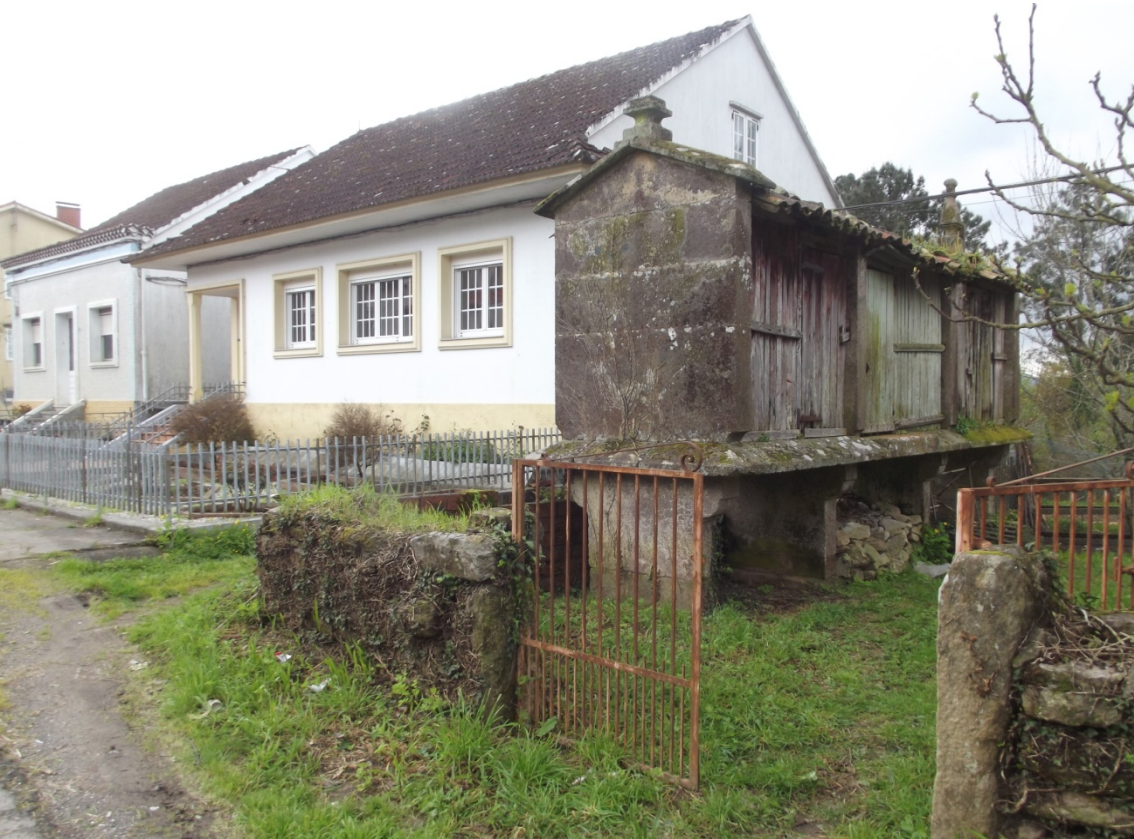
| TIPOLOGÍA | ADSCRIPCIÓN CULTURAL |
|---|---|
| Malo, solo conserva la base y las paredes frontal y trasera | Inédito/ 50 metros medidos desde el borde más exterior del elemento cuando se trata de bienes etnográficos tal y como establecen los ámbitos de protección genérica establecidos en el artículo nº 30 de las NN. CC. y SS. de Planeamiento Provincial. |

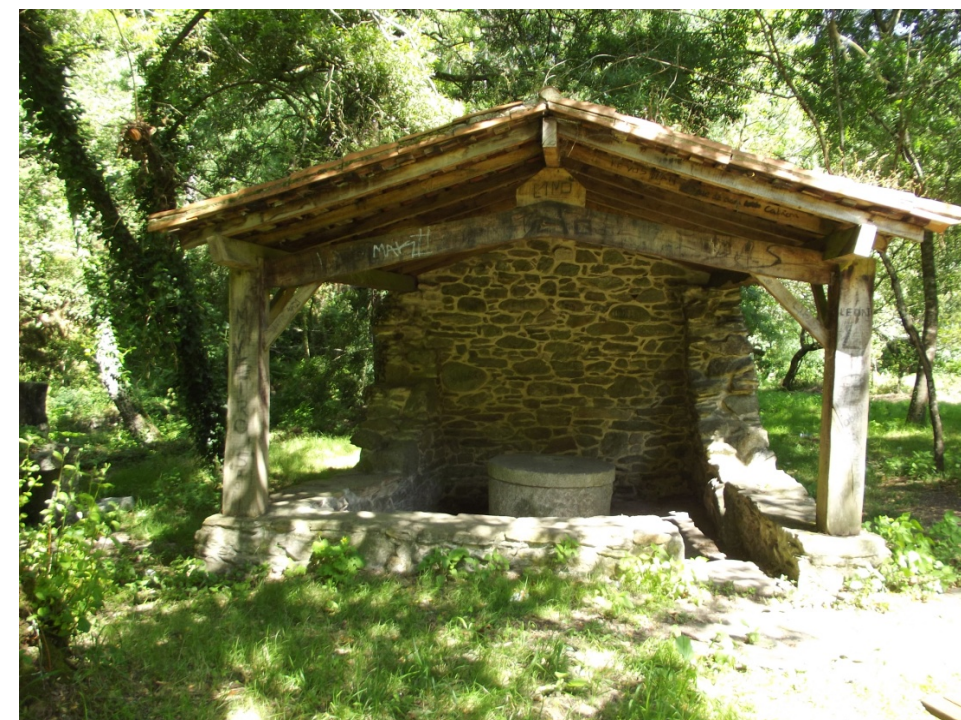
## 4.- DOCUMENTACION FOTOGRÁFICA

| TIPOLOGÍA | ADSCRIPCIÓN CULTURAL |
|---|---|
| Regular; la parte más cercana al río está bastante degradada, mientras que el canal estructurado es posible que fuese restaurado o mejorado en algún momento. Ambas partes están muy afectadas por la vegetación. | Inédito / 50 metros medidos desde el borde más exterior del elemento cuando se trata de bienes etnográficos tal y como establece la normativa urbanística vigente en el municipio de Lousame. |

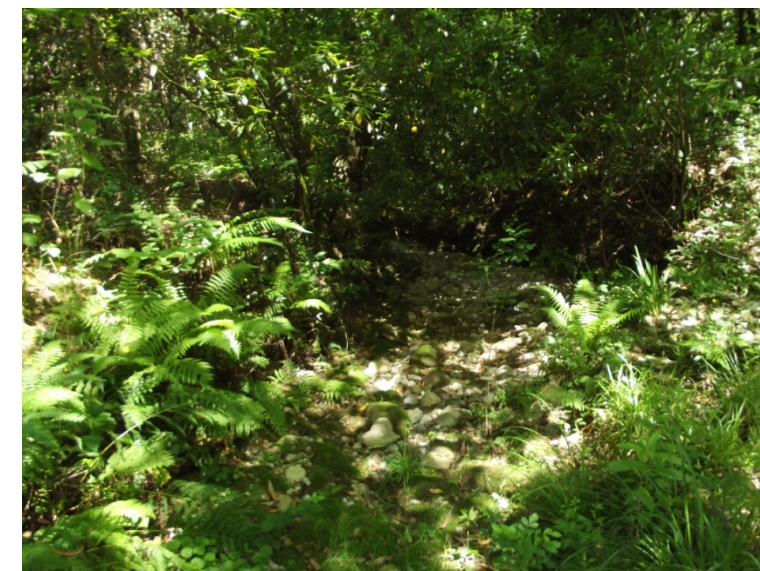
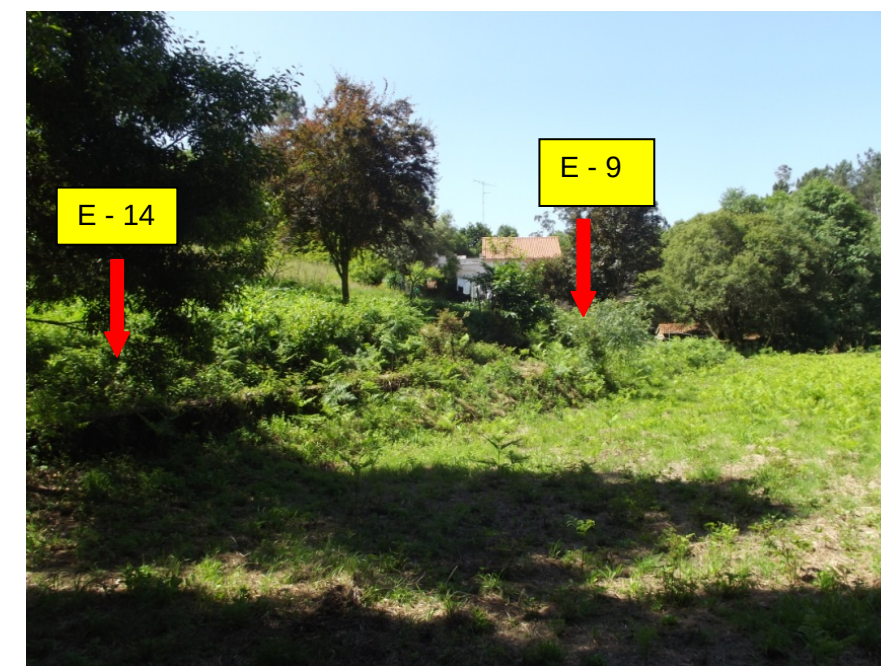
| TIPOLOGÍA | ADSCRIPCIÓN CULTURAL |
|---|---|
| Malo, desmantelado casi en su totalidad por la acción y las crecidas del propio río. | Inédito / 50 metros medidos desde el borde más exterior del elemento cuando se trata de bienes etnográficos tal y como establece la normativa urbanística vigente en el municipio de Lousame. |

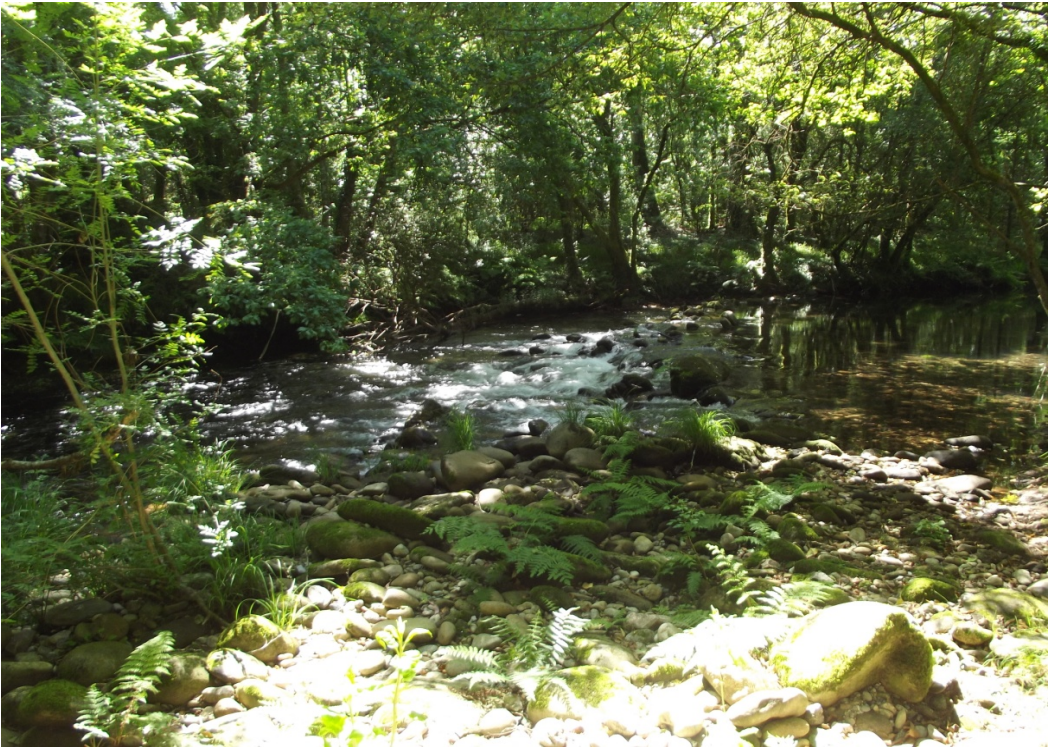
| TIPOLOGÍA | ADSCRIPCIÓN CULTURAL |
|---|---|
| Muy malo, el molino está casi total mente derruido, muy alterado por la vegetación y por la proximidad del río. | Inédito / 50 metros medidos desde el borde más exterior del elemento cuando se trata de bienes etnográficos tal y como establecen los ámbitos de protección genérica establecidos en el artículo nº 30 de las NN. CC. y SS. de Planeamiento Provincial. |

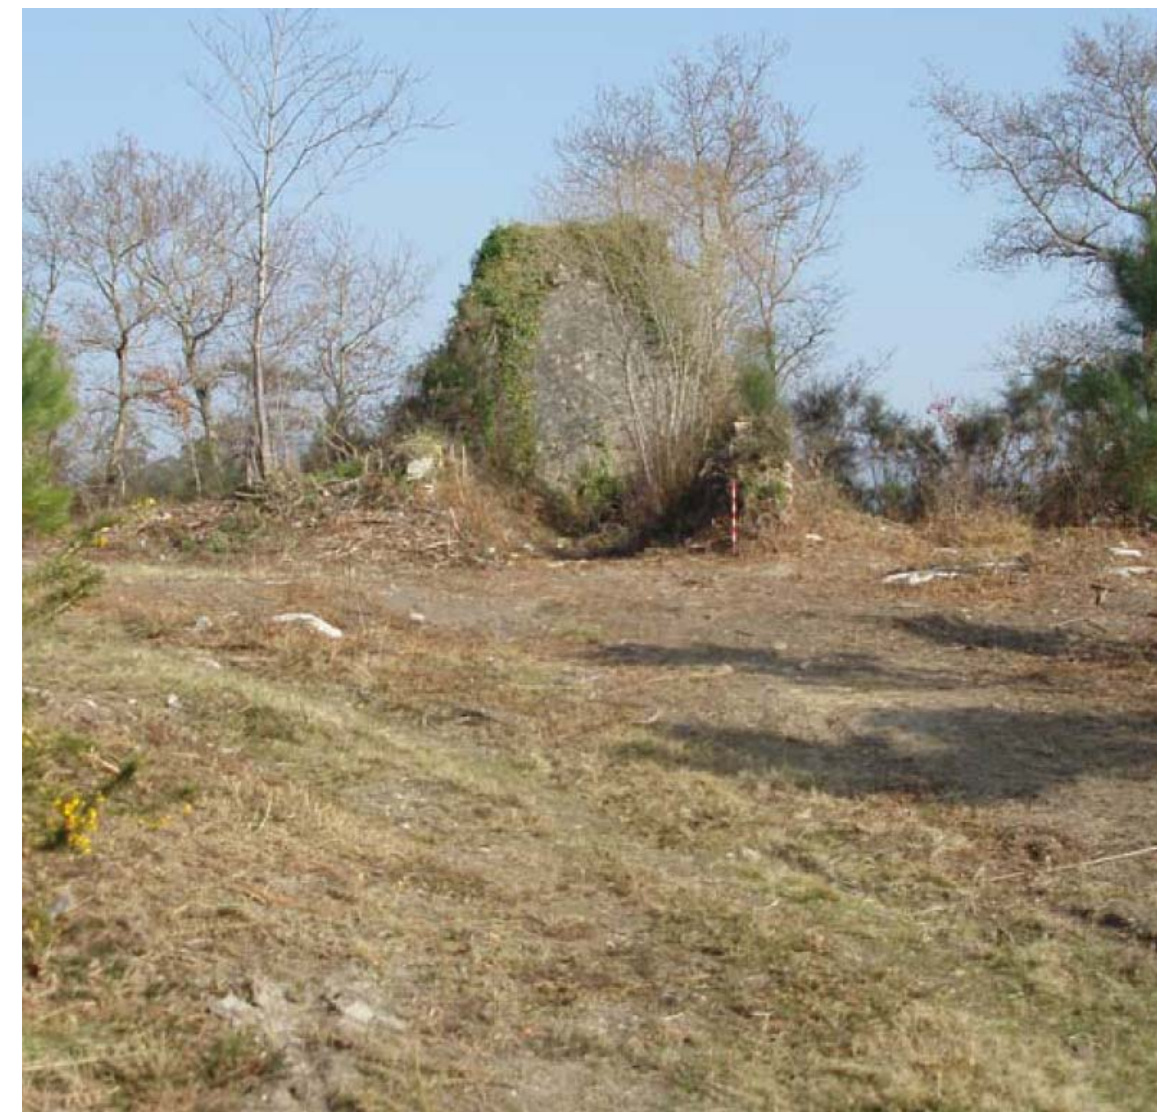
## 4.- DOCUMENTACION FOTOGRÁFICA

| TIPOLOGÍA | ADSCRIPCIÓN CULTURAL |
|---|---|
| Muy mala (en ruinas). | Elemento Inventariado por la D. Xeral de Patrimonio Cultural (GA 15057014). Ámbitos de Protección:<br>- Área de Protección Arqueológica.<br>- Área de Cautela Arqueológica : área de 200m. en torno al bien. |

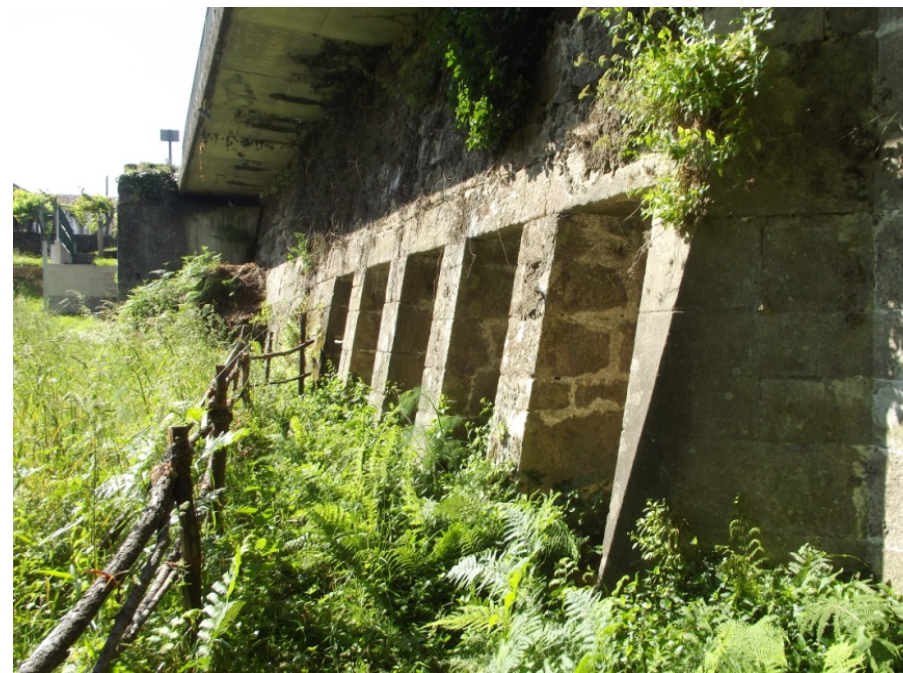
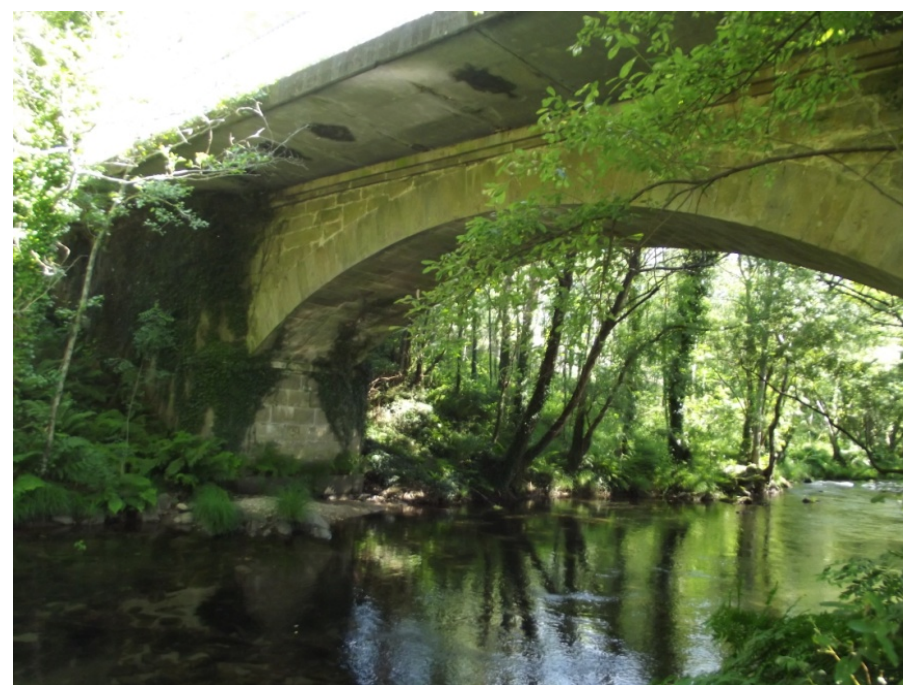
### 4.- DOCUMENTACION FOTOGRÁFICA

| TIPOLOGÍA | ADSCRIPCIÓN CULTURAL |
|---|---|
| Bueno, en uso | <p>Elemento inventariado en el catálogo del PXOM de Lousame con el código 89. Ámbitos de Protección:</p> <ul style="list-style-type: none"><li>- Área de Protección integral del elemento: la protección afecta a la totalidad del bien, de forma que se garantice el mantenimiento de su significado y el libre acceso a su contemplación</li><li>- Área de Respeto o Cautela arquitectónica: área de 100m. en torno al bien.</li></ul> |

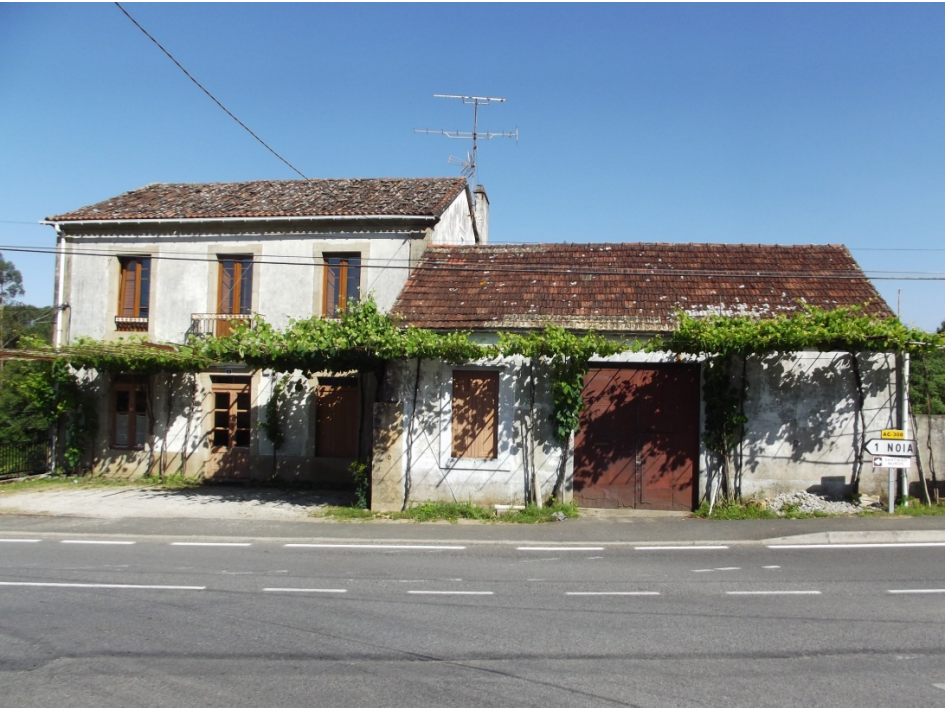
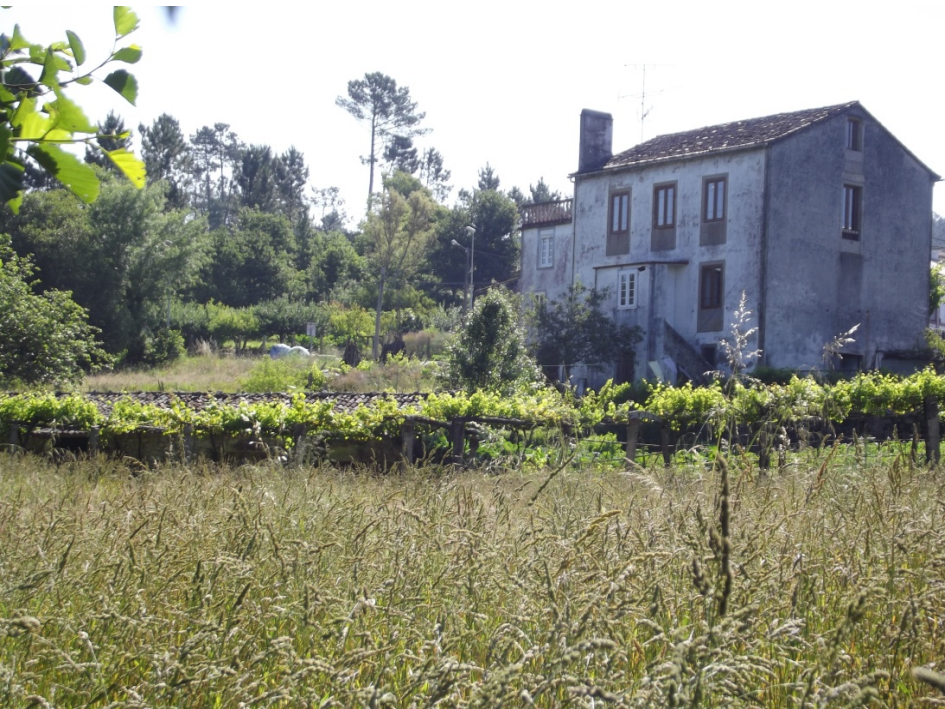
4.- DOCUMENTACION FOTOGRÁFICA

| TIPOLOGÍA | ADSCRIPCIÓN CULTURAL |
|---|---|
| Regular, sometida a múltiples reformas y añadidos | <i>Inventariada por la Dirección Xeral de Patrimonio Cultural;</i> 100 metros medidos desde el borde más exterior del elemento cuando se trata de bienes arquitectónicos tal y como establece la normativa urbanística vigente en el municipio de Lousame |

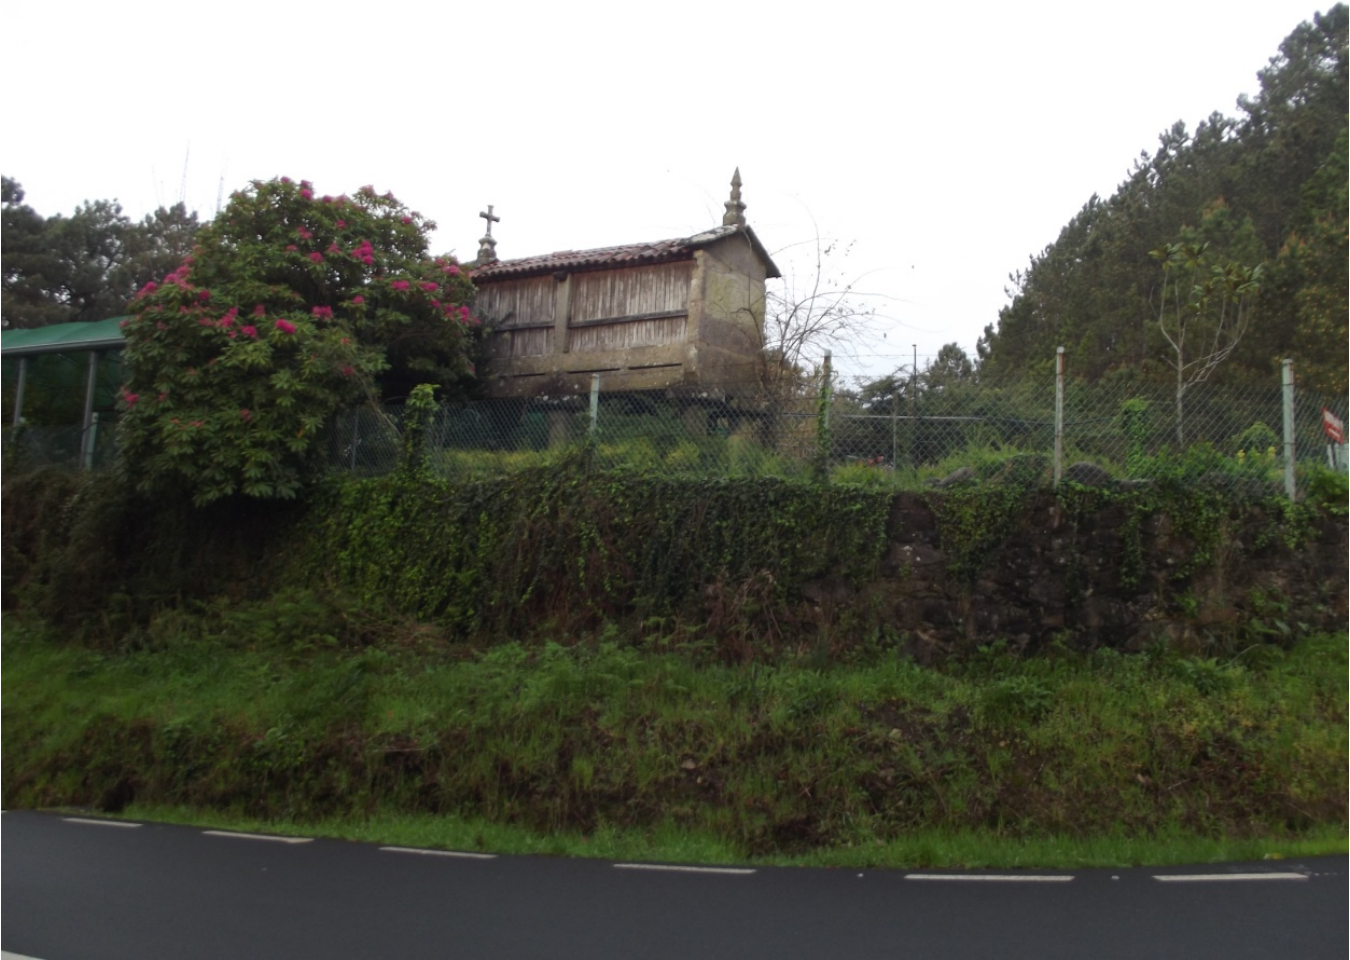
4.-DOCUMENTACIÓN FOTOGRÁFICA

| TIPOLOGÍA | ADSCRIPCIÓN CULTURAL |
|---|---|
| En líneas generales presenta un buen estado de conservación aunque en los elementos constructivos de madera comienzan a apreciarse alteraciones producidas por el paso del tiempo y los agentes naturales | Inédito/ 50 metros medidos desde el borde más exterior del elemento cuando se trata de bienes etnográficos tal y como establecen los ámbitos de protección genérica establecidos en el artículo nº 30 de las NN. CC. y SS. de Planeamiento Provincial. |

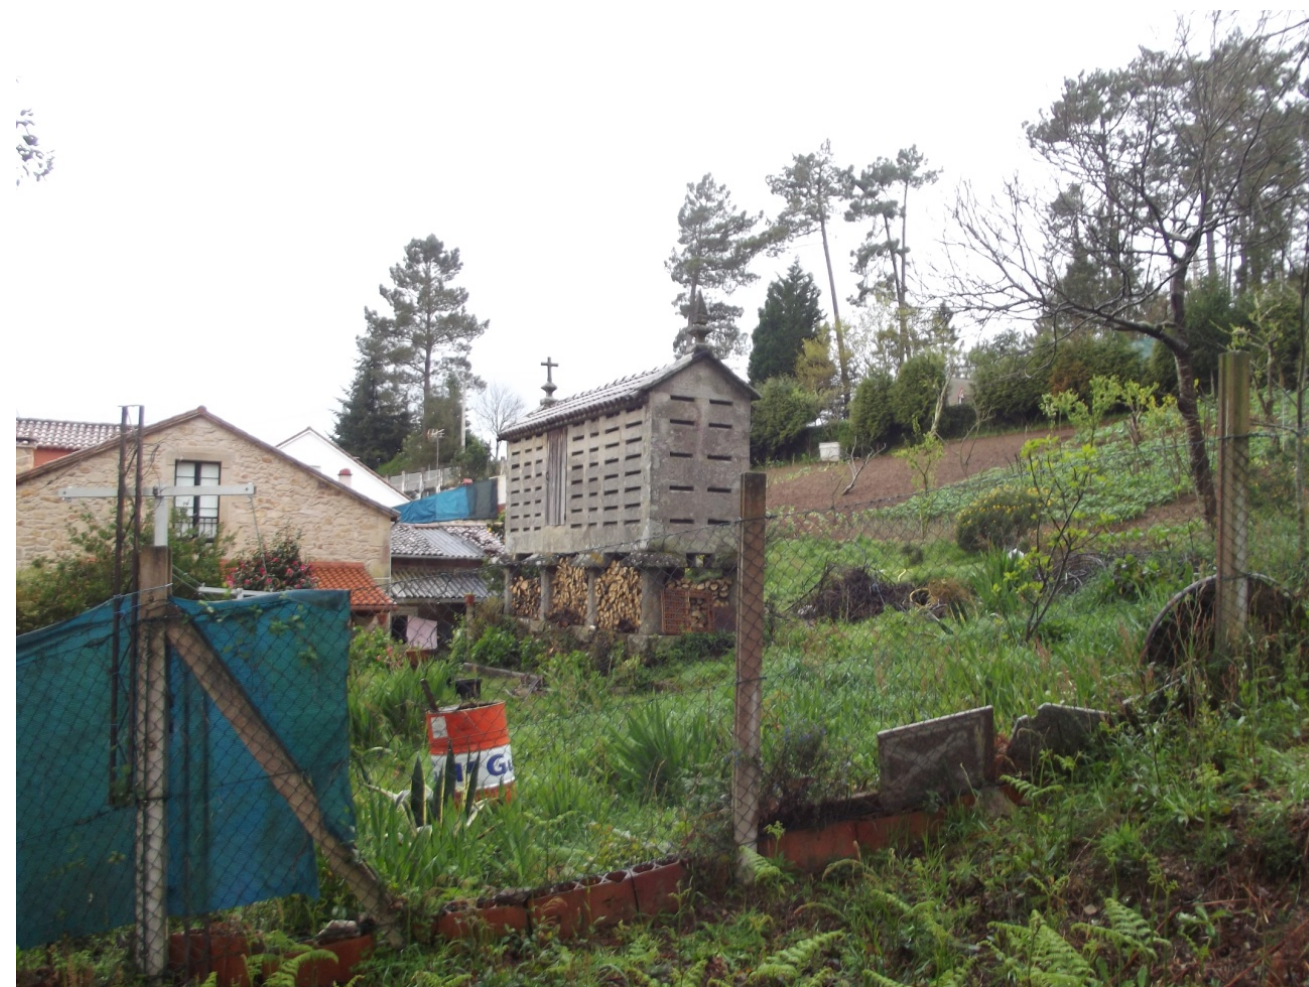
### 4.- DOCUMENTACION FOTOGRÁFICA

| TIPOLOGÍA | ADSCRIPCIÓN CULTURAL |
|---|---|
| En líneas generales presenta un buen estado de conservación | Inédito/ 50 metros medidos desde el borde más exterior del elemento cuando se trata de bienes etnográficos tal y como establecen los ámbitos de protección genérica establecidos en el artículo nº 30 de las NN. CC. y SS. de Planeamiento Provincial.. |

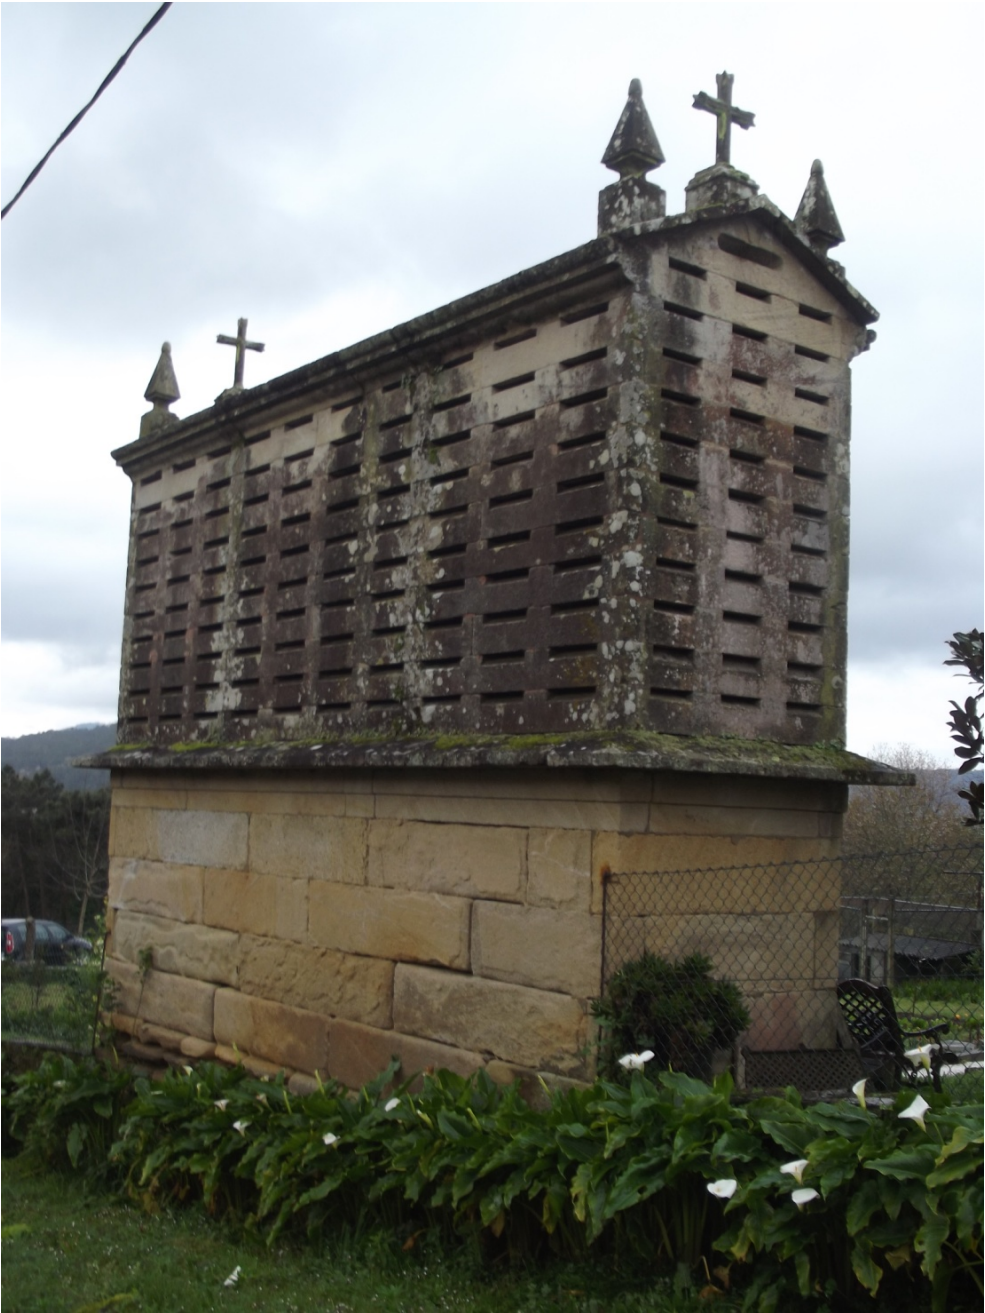
4.- DOCUMENTACION FOTOGRÁFICA

| TIPOLOGÍA | ADSCRIPCIÓN CULTURAL |
|---|---|
| En líneas generales presenta un buen estado de conservación; el celeiro parece más moderno que el hórreo | Inédito/ 50 metros medidos desde el borde más exterior del elemento cuando se trata de bienes etnográficos tal y como establecen los ámbitos de protección genérica establecidos en el artículo nº 30 de las NN. CC. y SS. de Planeamiento Provincial. |

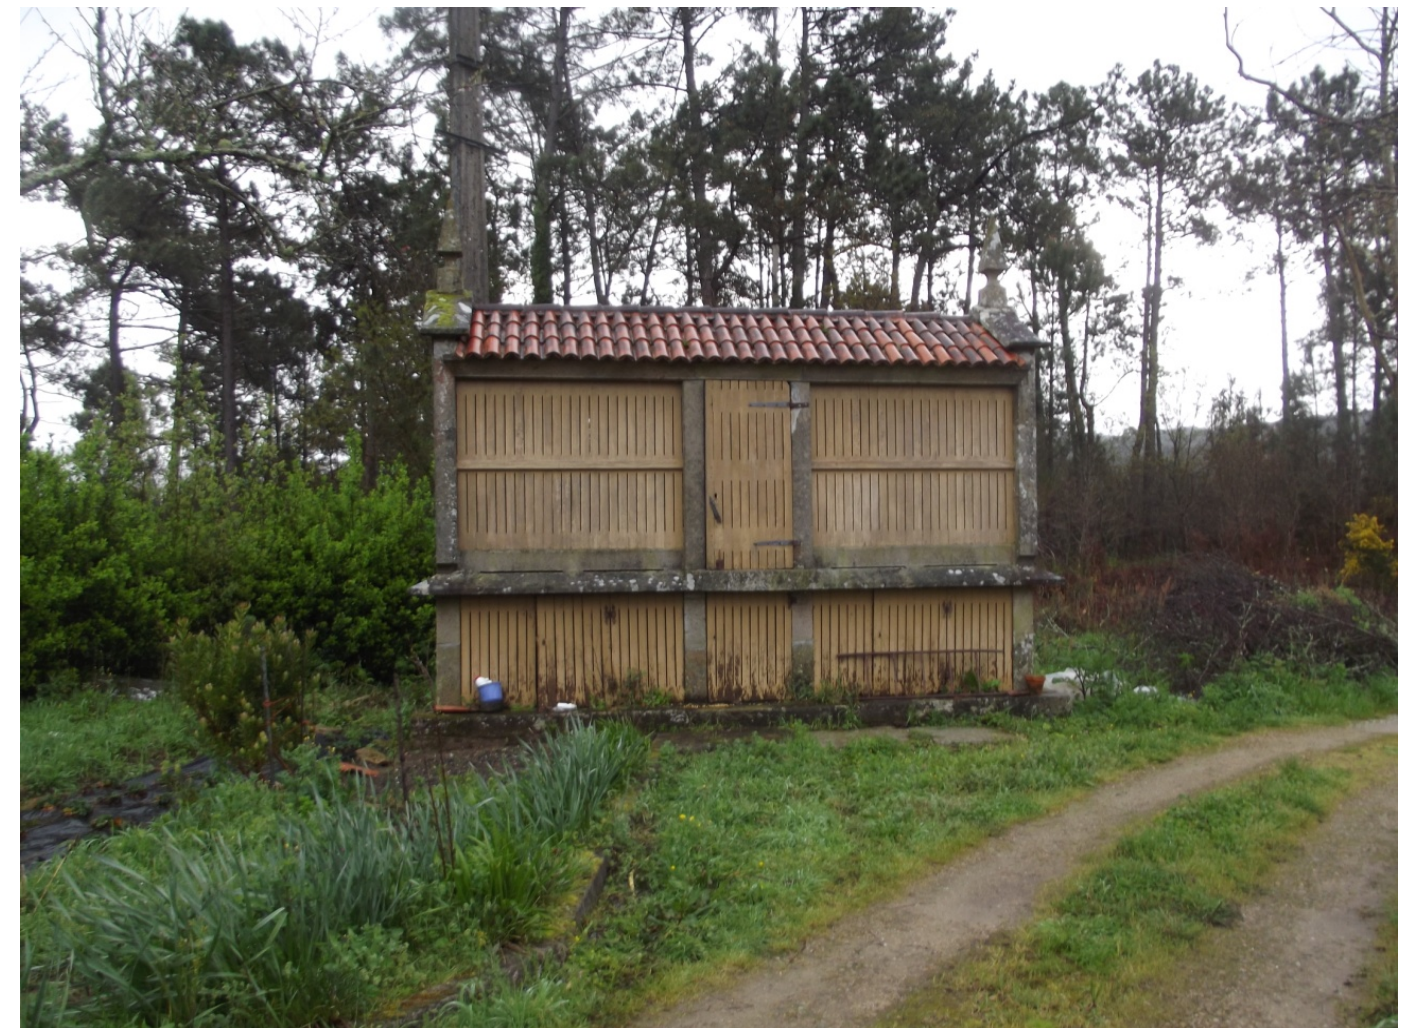
## 4.- DOCUMENTACION FOTOGRÁFICA

| TIPOLOGÍA | ADSCRIPCIÓN CULTURAL |
|---|---|
| En líneas generales presenta un buen estado de conservación | Inédito/ 50 metros medidos desde el borde más exterior del elemento cuando se trata de bienes etnográficos tal y como establecen los ámbitos de protección genérica establecidos en el artículo nº 30 de las NN. CC. y SS. de Planeamiento Provincial. |

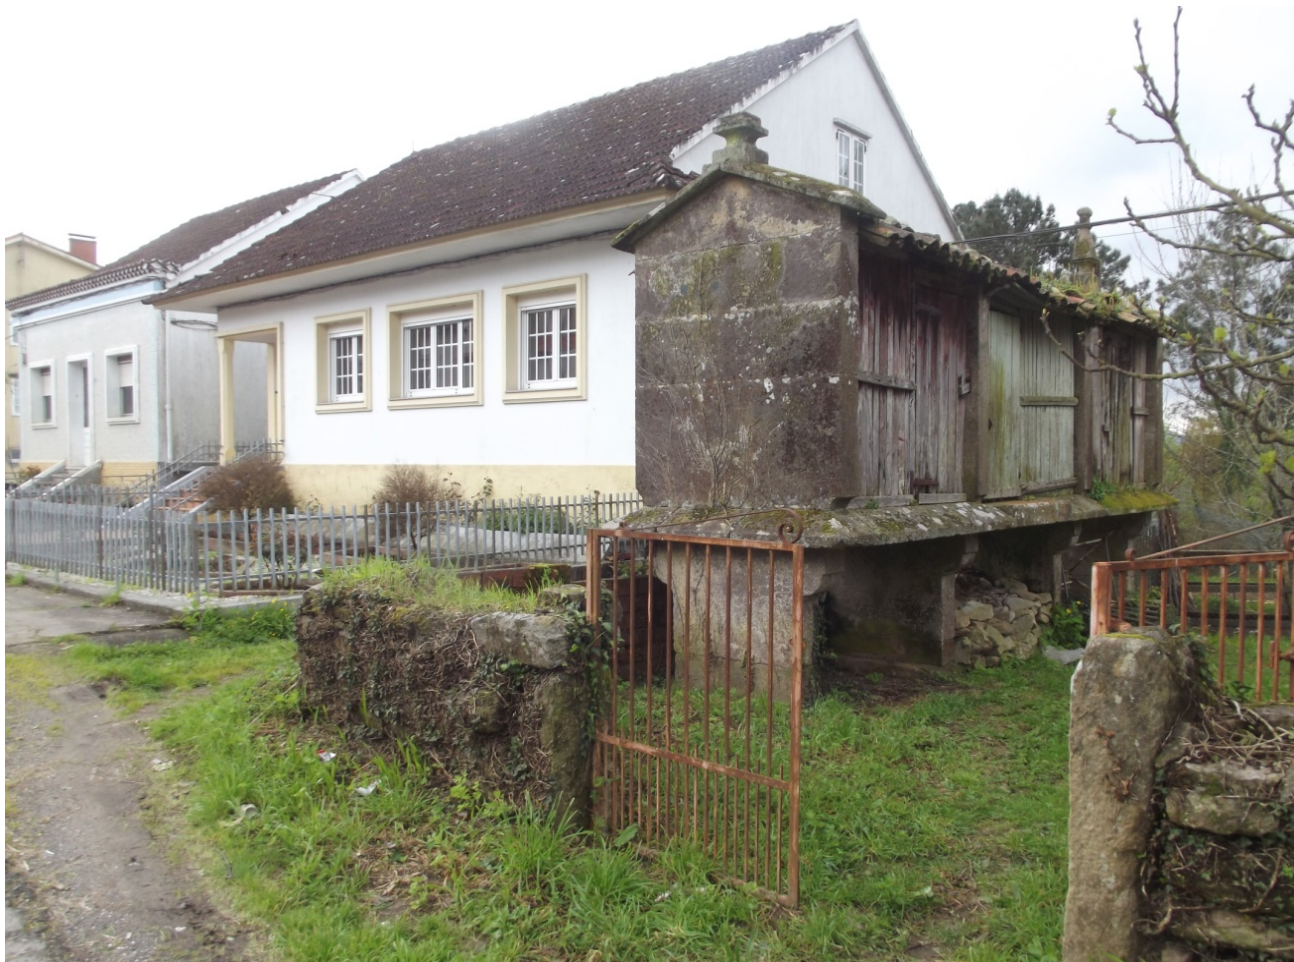
4.- DOCUMENTACION FOTOGRÁFICA

| TIPOLOGÍA | ADSCRIPCIÓN CULTURAL |
|---|---|
| En líneas generales es bastante buena, pero la madera está afectada por el paso del tiempo y es necesario resaltar la falta de uno de los adornos de las sobrepenas | Inédito/ 50 metros medidos desde el borde más exterior del elemento cuando se trata de bienes etnográficos tal y como establecen los ámbitos de protección genérica establecidos en el artículo nº 30 de las NN. CC. y SS. de Planeamiento Provincial. |

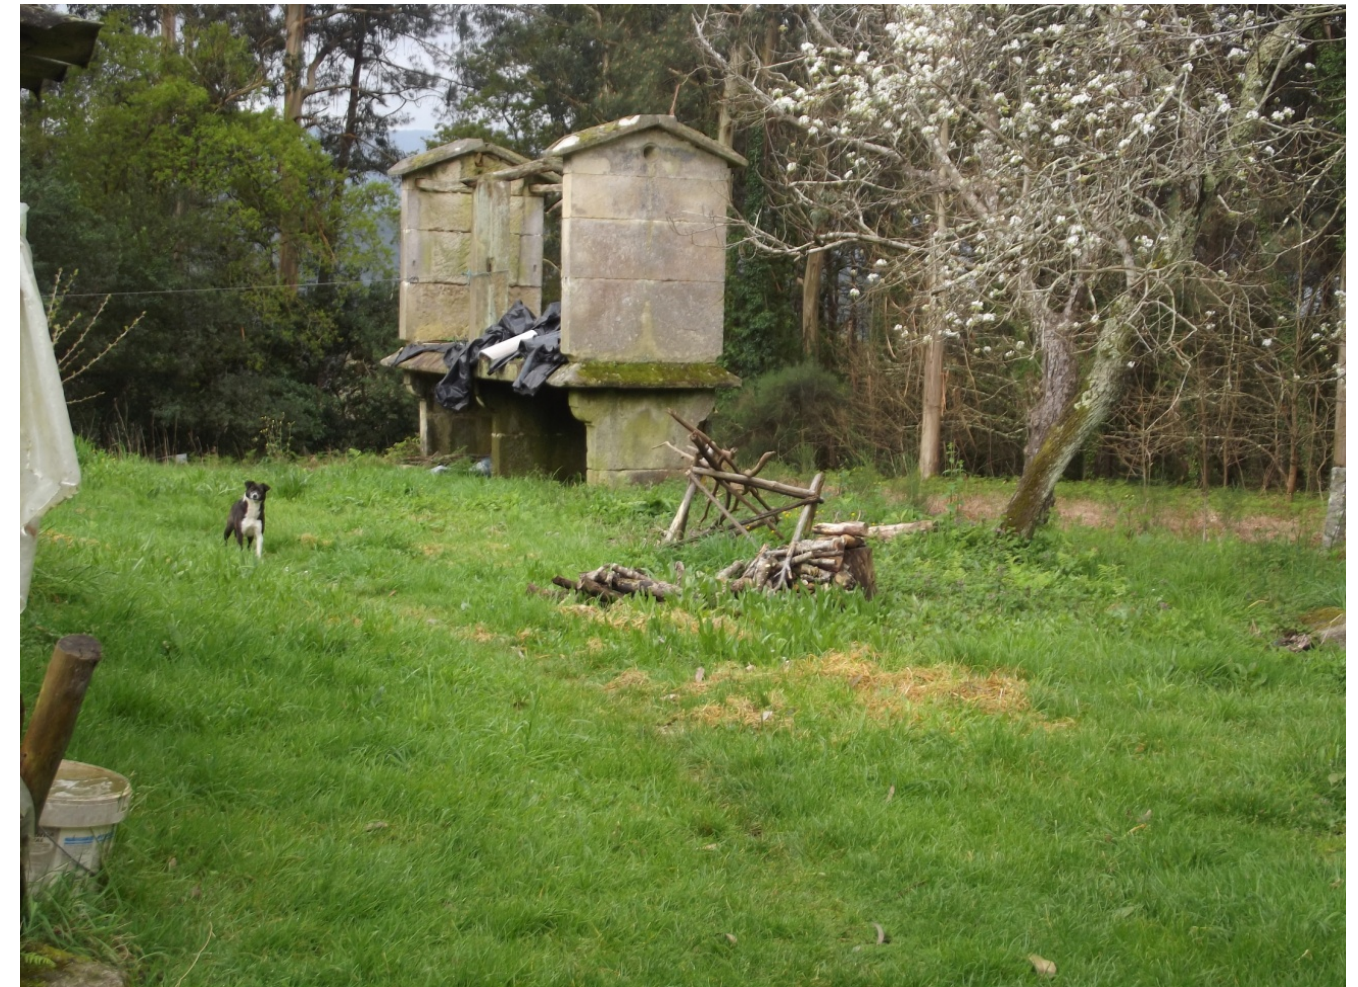
## 4.- DOCUMENTACION FOTOGRÁFICA

| TIPOLOGÍA | ADSCRIPCIÓN CULTURAL |
|---|---|
| Malo, solo conserva la base y las paredes frontal y trasera | Inédito/ 50 metros medidos desde el borde más exterior del elemento cuando se trata de bienes etnográficos tal y como establecen los ámbitos de protección genérica establecidos en el artículo nº 30 de las NN. CC. y SS. de Planeamiento Provincial. |

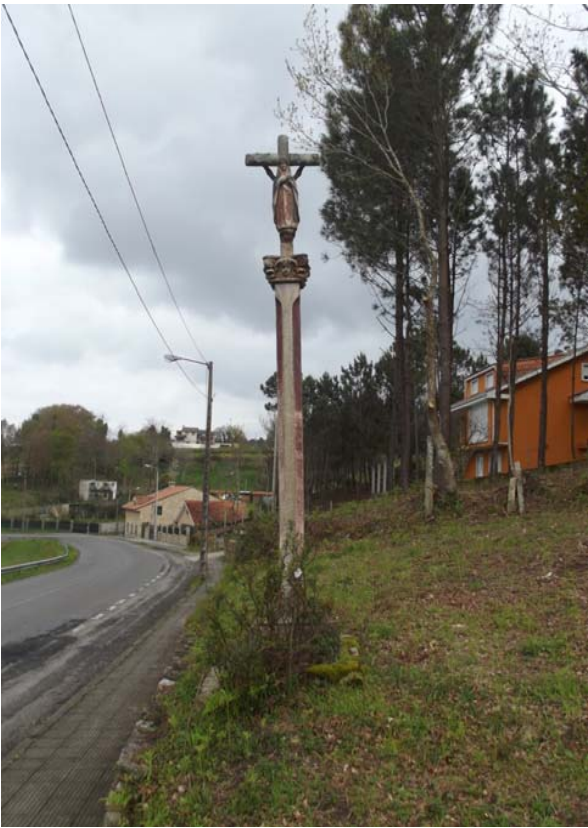
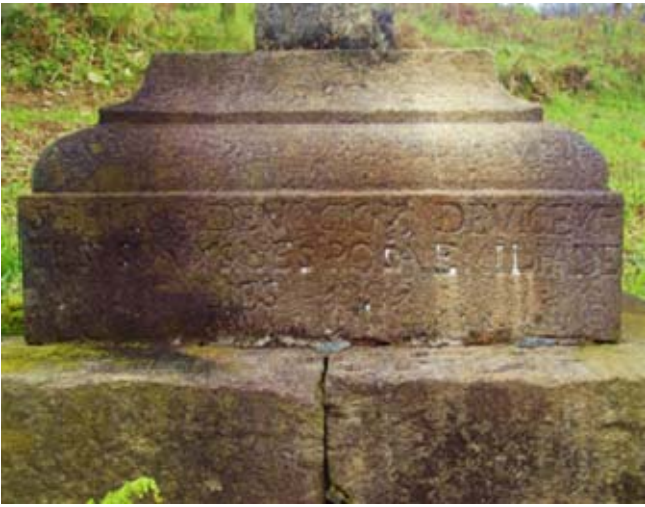
4.- DOCUMENTACION FOTOGRÁFICA

| ESTADO DE CONSERVACIÓN / ALTERACIONES | FIGURAS DE PROTECCIÓN |
|---|---|
| Bien conservado, pero en conversaciones con diferentes vecinos, comentaban que había sido desplazado de su lugar original durante la construcción de la carretera actual. | Inventariada por la Dirección Xeral de Patrimonio Cultural/ 50 metros medidos desde el borde más exterior del elemento cuando se trata de bienes etnográficos tal y como establecen los ámbitos de protección genérica establecidos en el artículo nº 30 de las NN. CC. y SS. de Planeamiento Provincial. |
