## PROYECTO DE TRAZADO E IMPACTO AMBIENTAL

### CONEXIÓN CG 1.5 SAMPAIO – PORTOBRAVO

**CLAVE: AC/12/031.01**

### APÉNDICE 1: MEMORIA TÉCNICA DE LA PROSPECCIÓN ARQUEOLÓGICA INTENSIVA

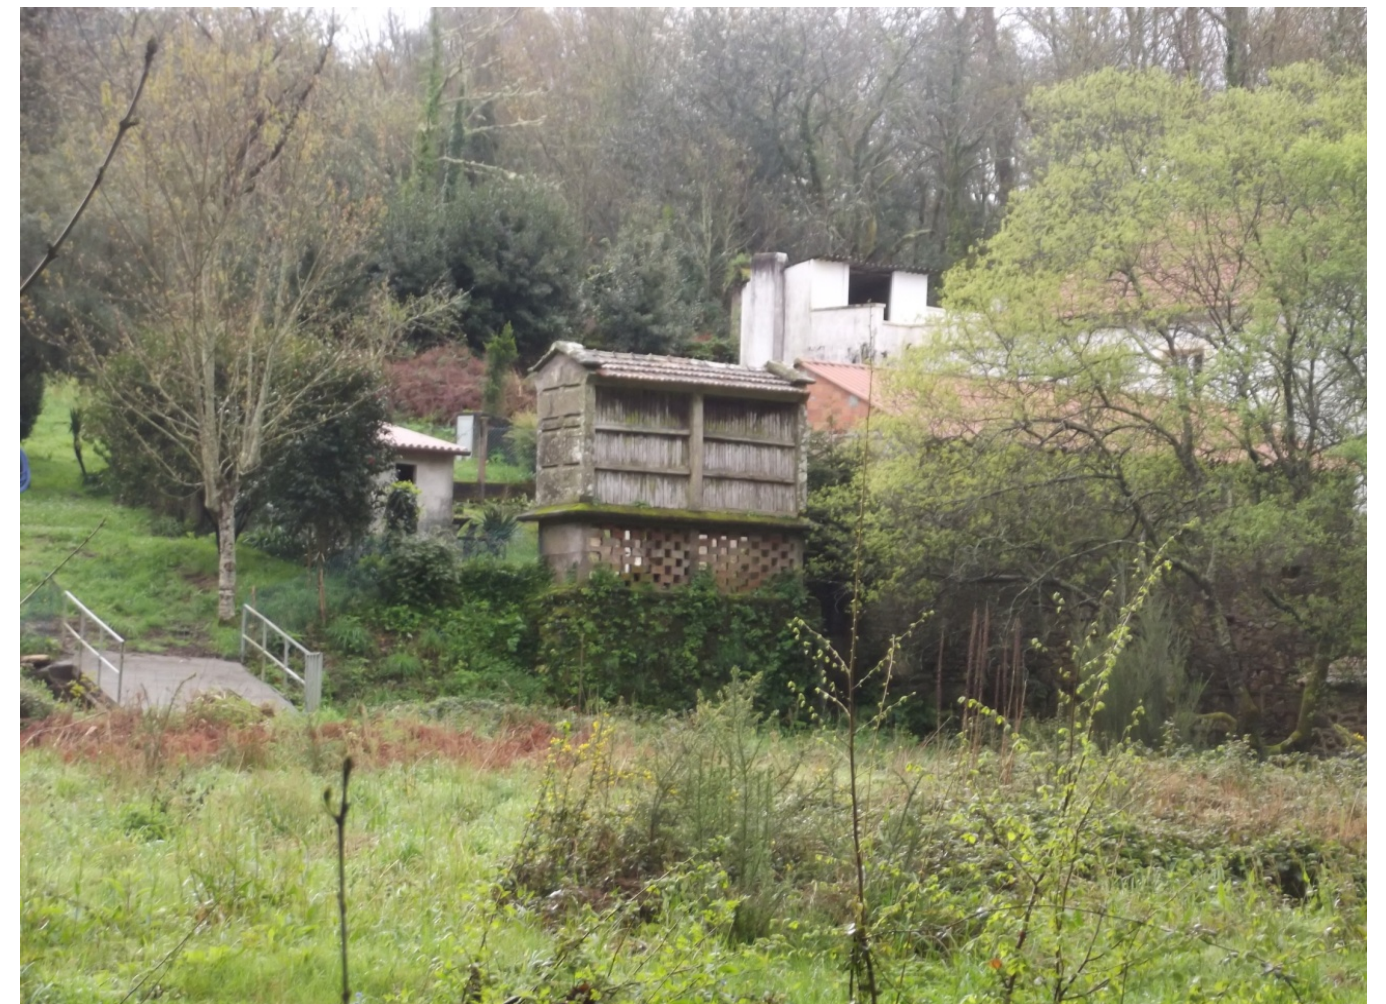
### 4.- DOCUMENTACION FOTOGRÁFICA

| TIPOLOGÍA | ADSCRIPCIÓN CULTURAL |
|---|---|
| Regular, ya que el celeiro es posterior y está realizado en ladrillo. | Inédito/ 50 metros medidos desde el borde más exterior del elemento cuando se trata de bienes etnográficos tal y como establece la normativa urbanística vigente en el municipio de Lousame. |

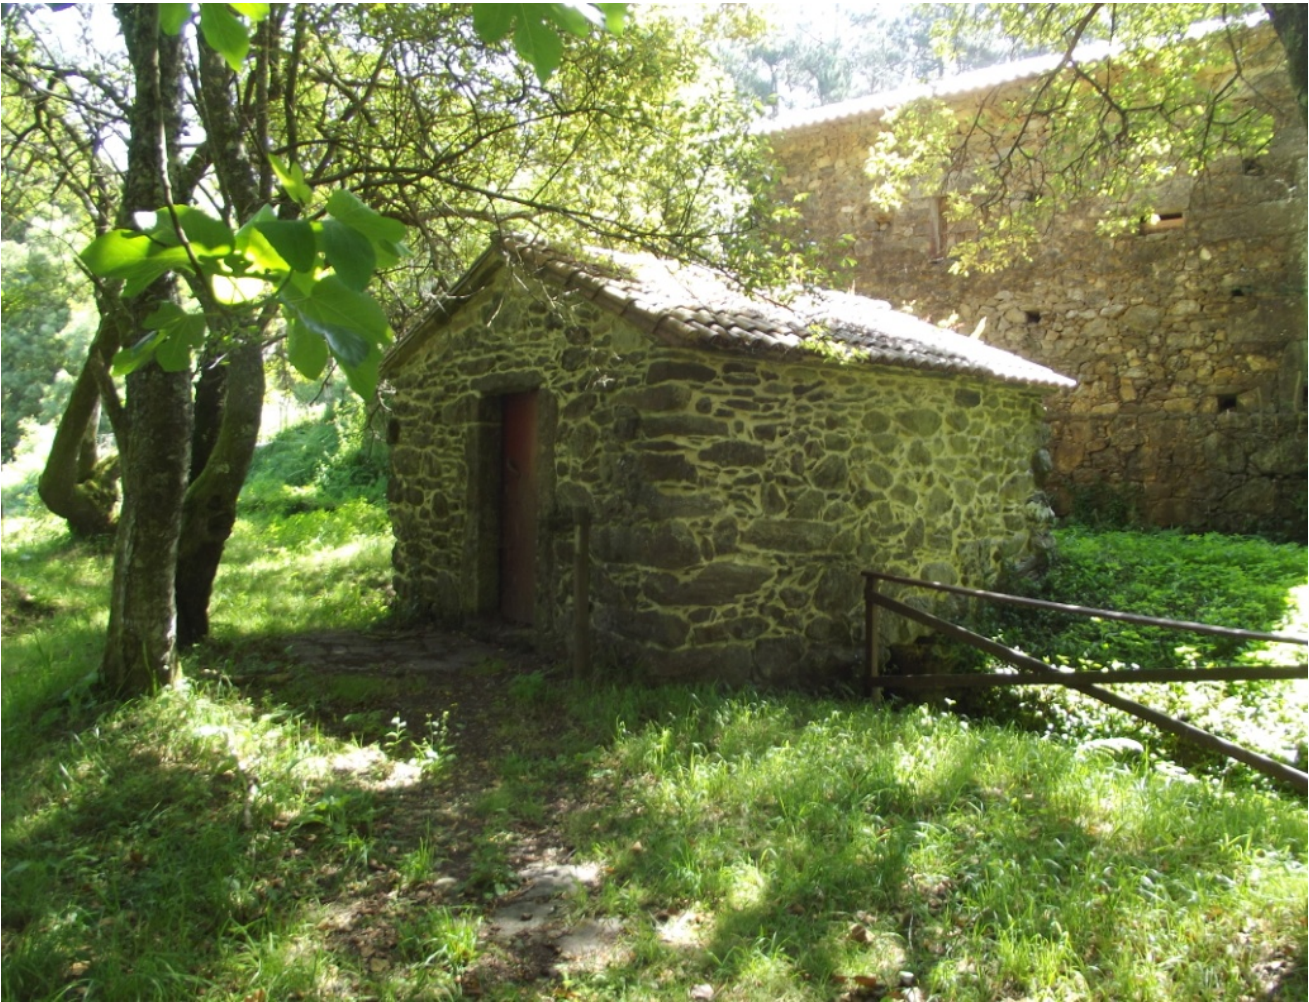
4.- DOCUMENTACION FOTOGRÁFICA

| TIPOLOGÍA | ADSCRIPCIÓN CULTURAL |
|---|---|
| Muy bueno, ya que se encuentra reconstruido hace poco tiempo para realizar una zona de recreo, merendero | <i>Inventariada por la Dirección Xeral de Patrimonio Cultural como Conjunto de Molinos de Brandía / 50 metros medidos desde el borde más exterior del elemento cuando se trata de bienes etnográficos tal y como establece la normativa urbanística vigente en el municipio de Lousame</i> |

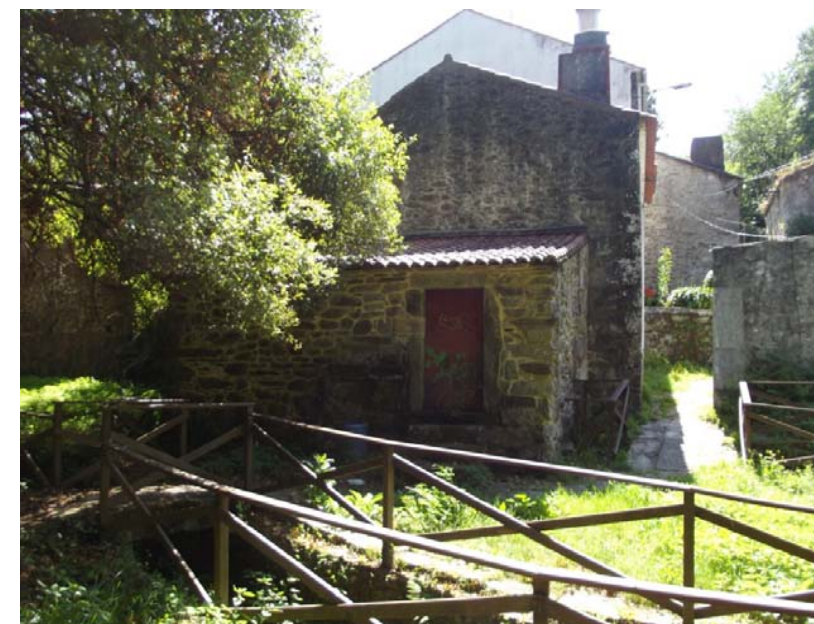
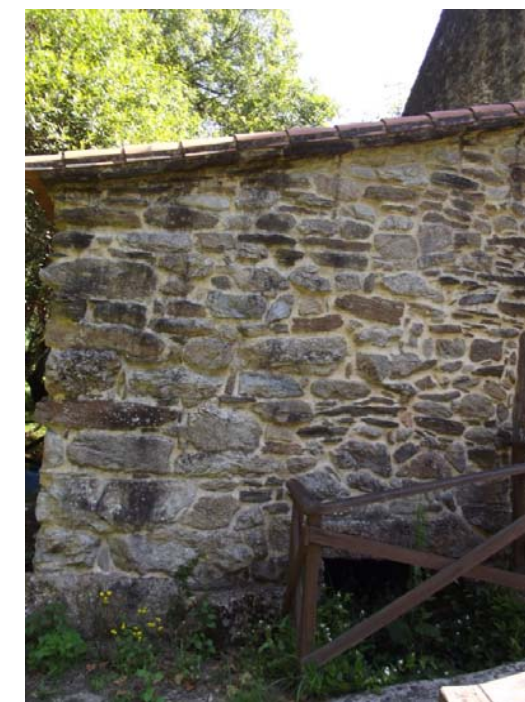
## 4.- DOCUMENTACION FOTOGRÁFICA

| TIPOLOGÍA | ADSCRIPCIÓN CULTURAL |
|---|---|
| Muy bueno, ya que se encuentra reconstruido hace poco tiempo para realizar una zona de recreo, merendero | <i>Inventariada por la Dirección Xeral de Patrimonio Cultural como Conjunto de Molinos de Brandía</i> / 50 metros medidos desde el borde más exterior del elemento cuando se trata de bienes etnográficos tal y como establece la normativa urbanística vigente en el municipio de Lousame |

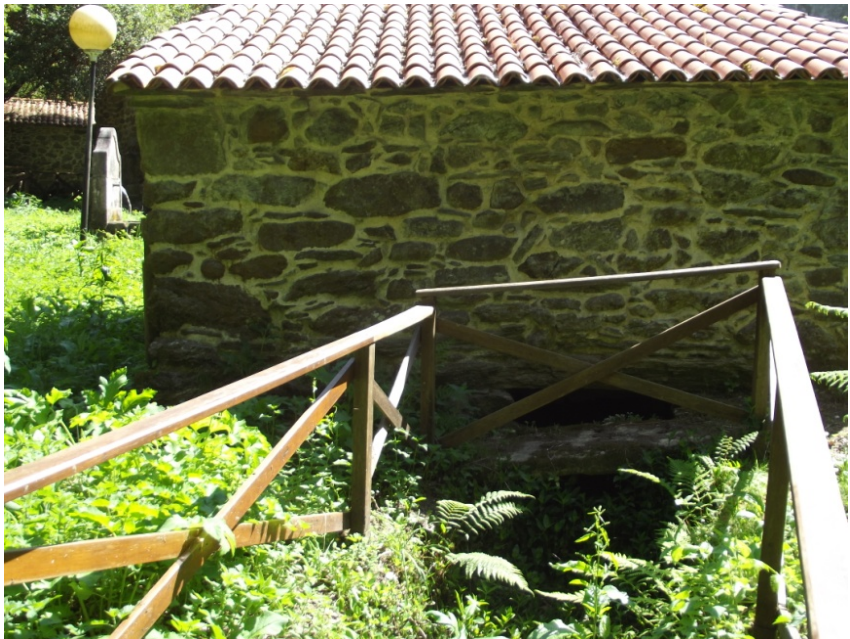
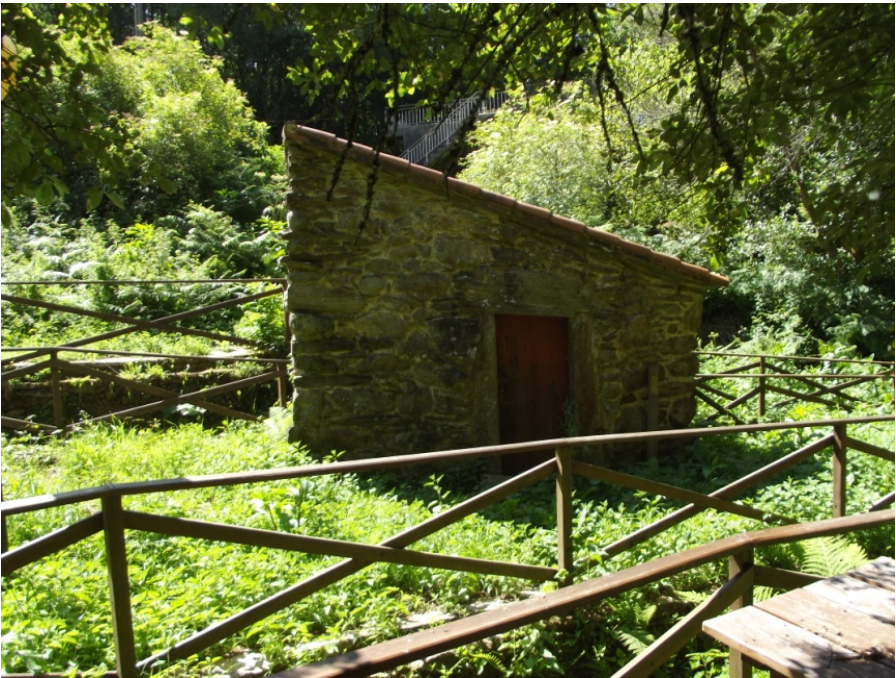
4.- DOCUMENTACION FOTOGRÁFICA

| TIPOLOGÍA | ADSCRIPCIÓN CULTURAL |
|---|---|
| Muy bueno, ya que se encuentran reconstruidos hace poco tiempo para realizar una zona de recreo, merendero. | Inventariada por la Dirección Xeral de Patrimonio Cultural como Conjunto de Molinos de Brandía / 50 metros medidos desde el borde más exterior del elemento cuando se trata de bienes etnográficos tal y como establece la normativa urbanística vigente en el municipio de Lousame. |

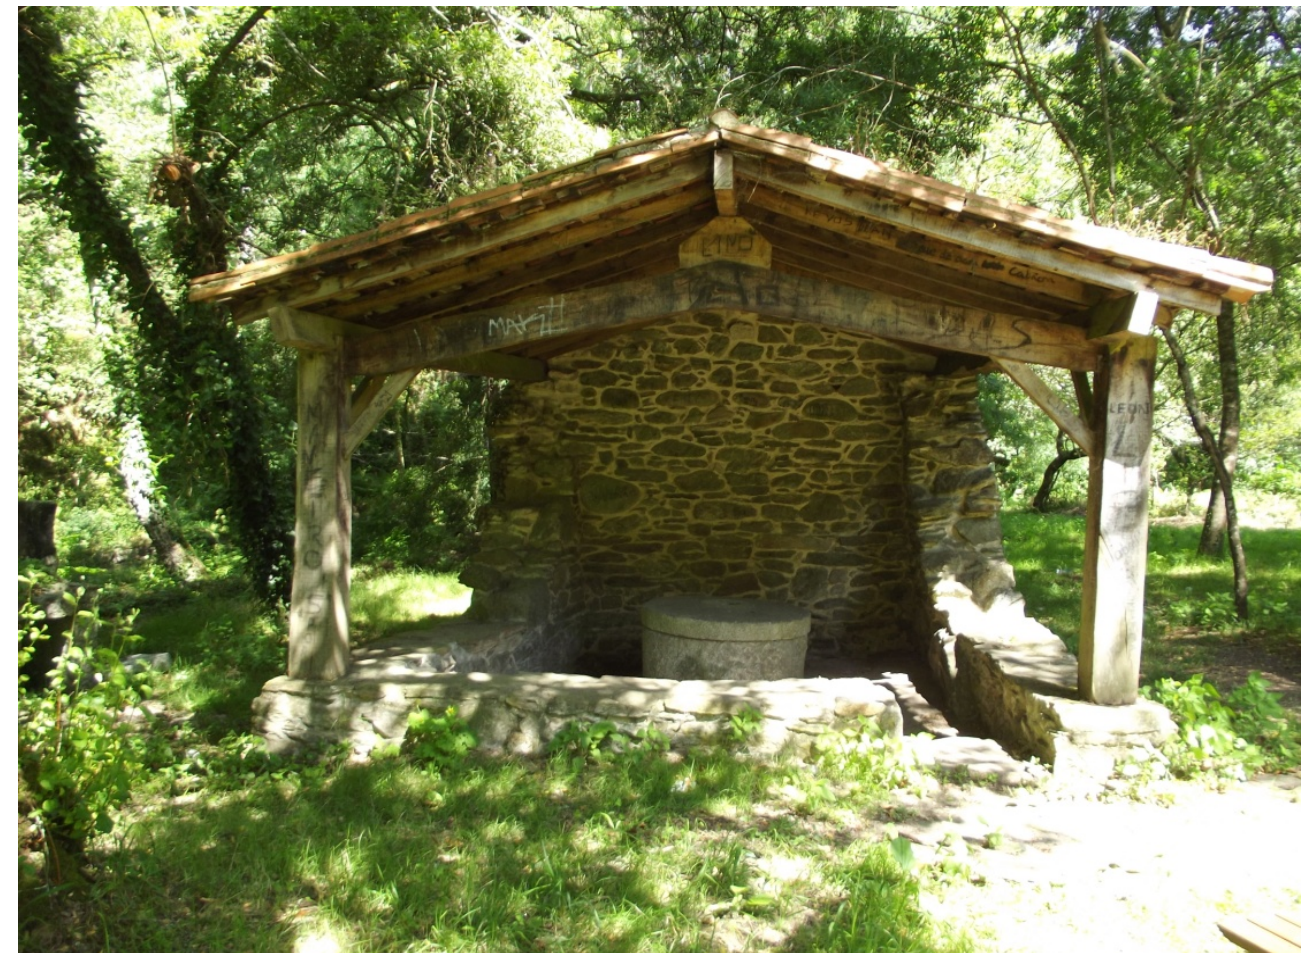
## 4.- DOCUMENTACION FOTOGRÁFICA

| TIPOLOGÍA | ADSCRIPCIÓN CULTURAL |
|---|---|
| Muy bueno, ya que se encuentran reconstruidos hace poco tiempo para realizar una zona de recreo, merendero. | Inventariada por la Dirección Xeral de Patrimonio Cultural como Conjunto de Molinos de Brandía / 50 metros medidos desde el borde más exterior del elemento cuando se trata de bienes etnográficos tal y como establece la normativa urbanística vigente en el municipio de Lousame. |

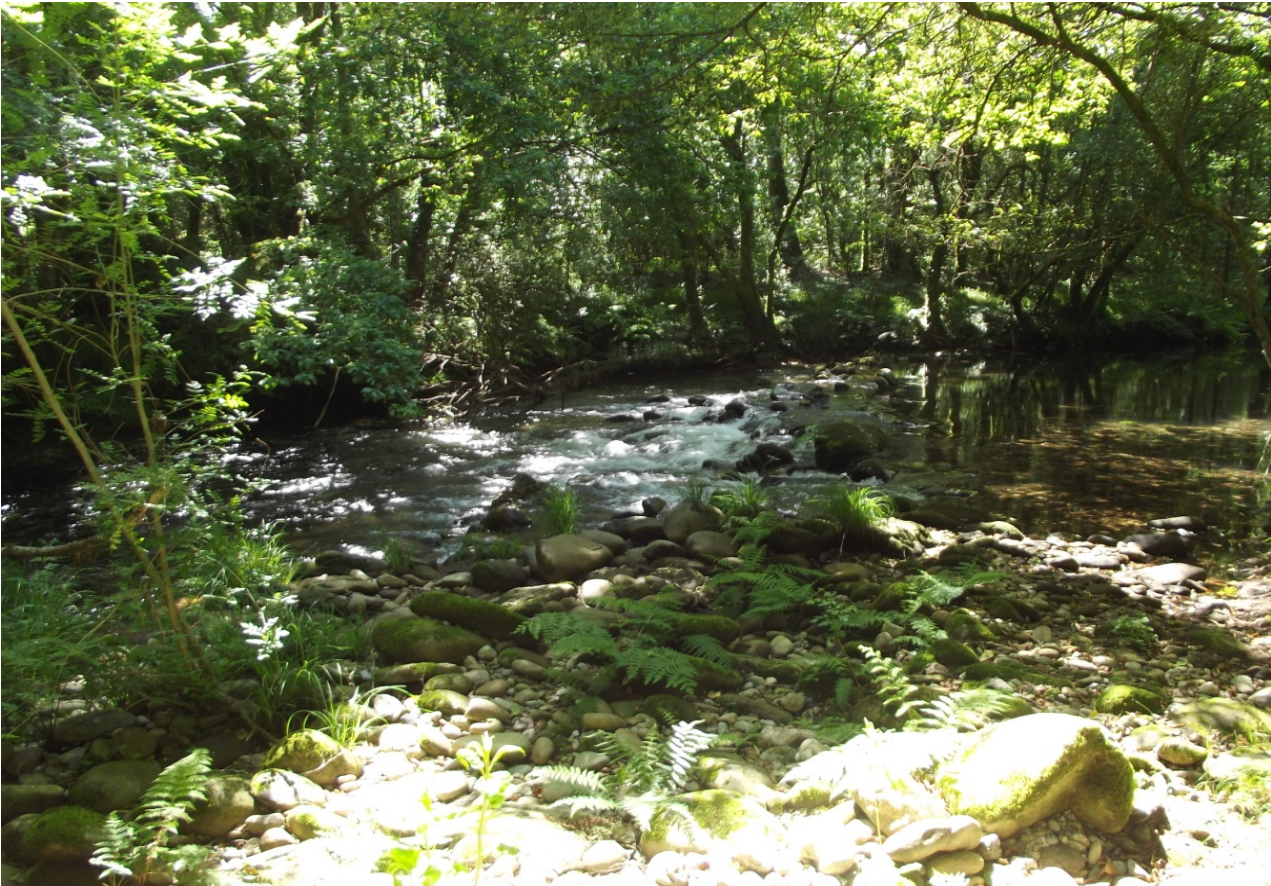
4.- DOCUMENTACION FOTOGRÁFICA

| TIPOLOGÍA | ADSCRIPCIÓN CULTURAL |
|---|---|
| Malo, desmantelado casi en su totalidad por la acción y las crecidas del propio río. | Inédito / 50 metros medidos desde el borde más exterior del elemento cuando se trata de bienes etnográficos tal y como establece la normativa urbanística vigente en el municipio de Lousame. |

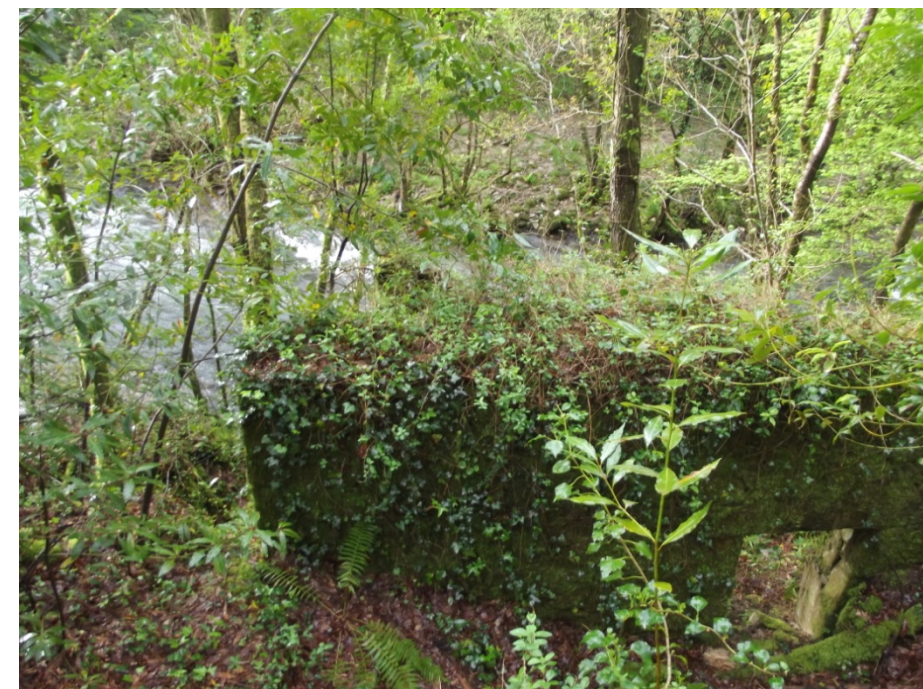
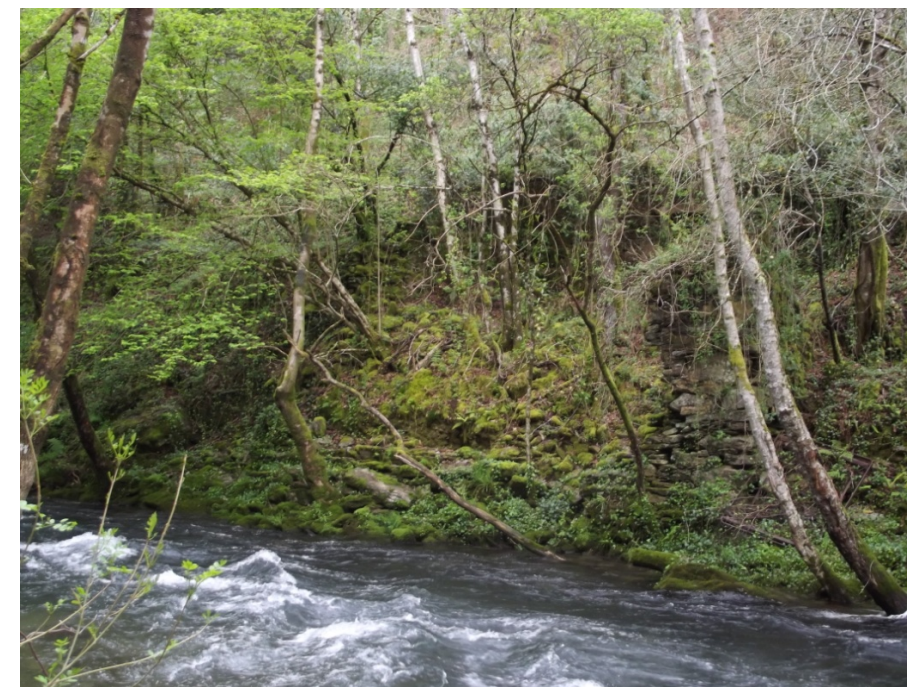
## 4.- DOCUMENTACION FOTOGRÁFICA

| TIPOLOGÍA | ADSCRIPCIÓN CULTURAL |
|---|---|
| Muy malo, el molino está casi total mente derruido, muy alterado por la vegetación y por la proximidad del río. | Inédito / 50 metros medidos desde el borde más exterior del elemento cuando se trata de bienes etnográficos tal y como establecen los ámbitos de protección genérica establecidos en el artículo nº 30 de las NN. CC. y SS. de Planeamiento Provincial. |

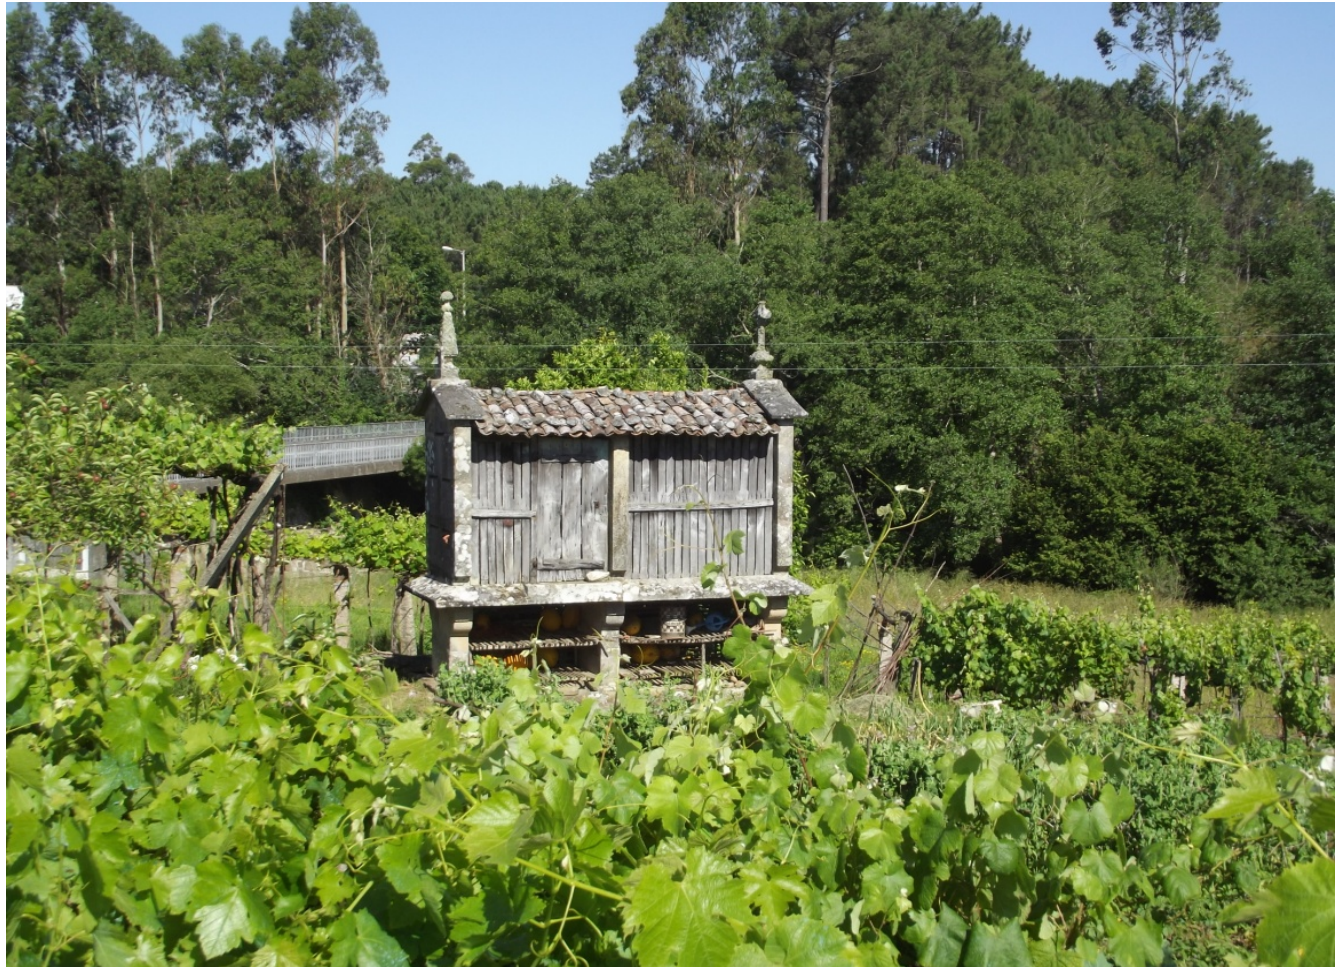
4.- DOCUMENTACION FOTOGRÁFICA

| TIPOLOGÍA | ADSCRIPCIÓN CULTURAL |
|---|---|
| Bueno, en uso. | Inédito / 50 metros medidos desde el borde más exterior del elemento cuando se trata de bienes etnográficos tal y como establece la normativa urbanística vigente en el municipio de Lousame. |

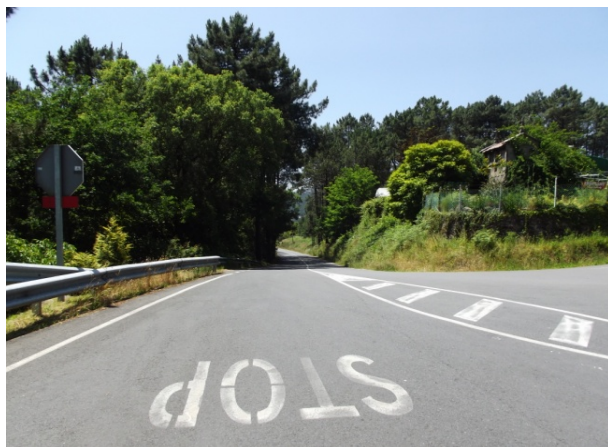
Traza desde PK 0+000 hacia +PK.

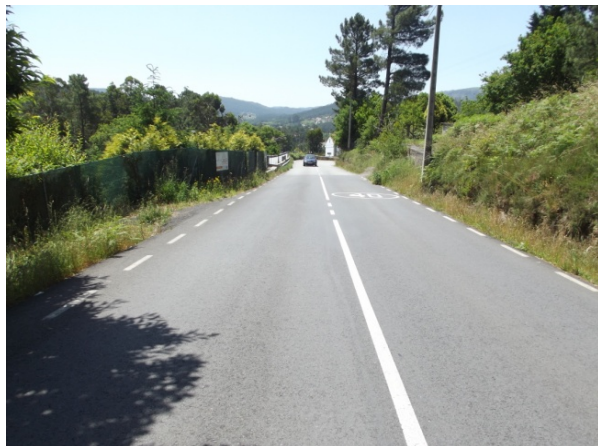
Traza desde PK 0+110 hacia +PK.

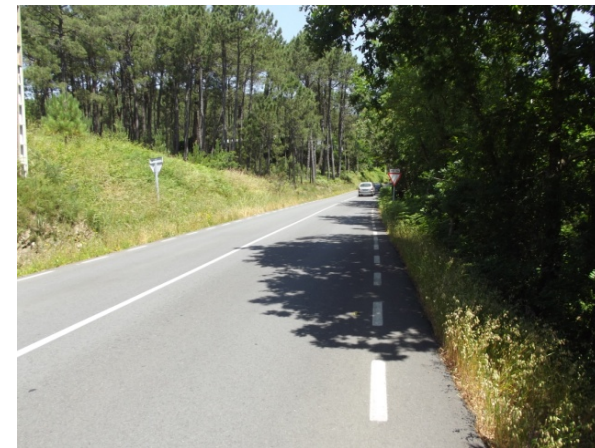
Traza desde PK 0+110 hacia - PK.

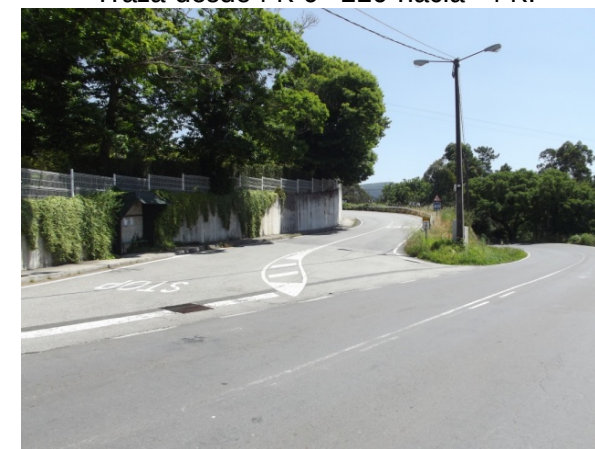
Traza desde PK 0+300 hacia +PK.

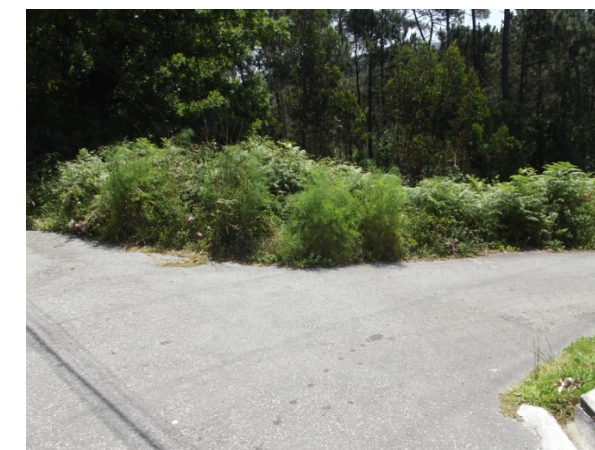
Foto PK 0+840 hacia - PK.

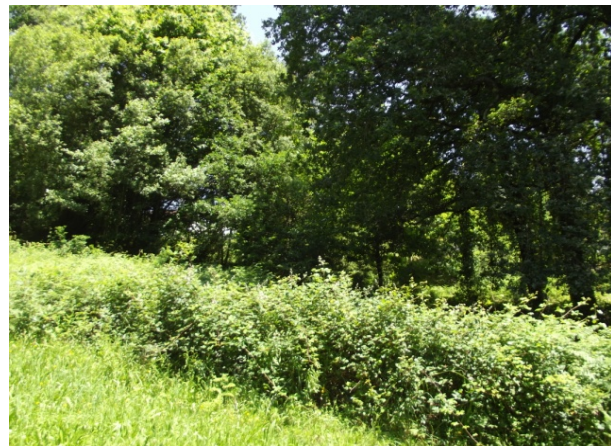
Desde PK 0+665 hacia + PK.

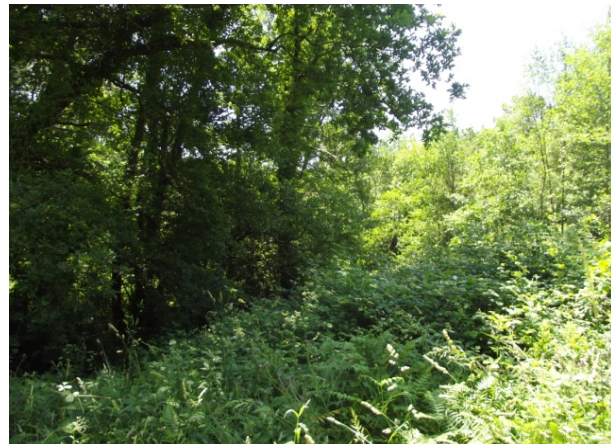
Desde PK 0+665 hacia - PK.

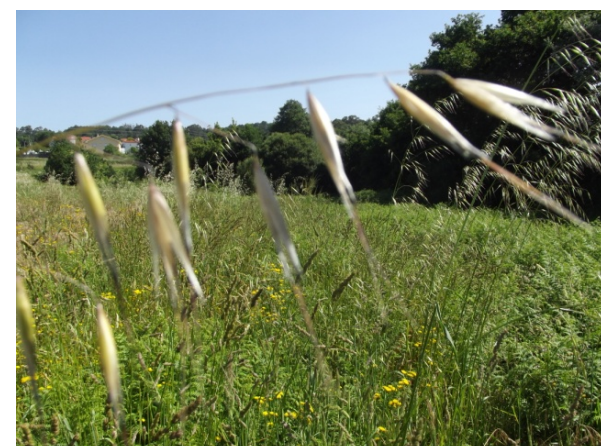
Desde PK 0+135 hacia + PK.

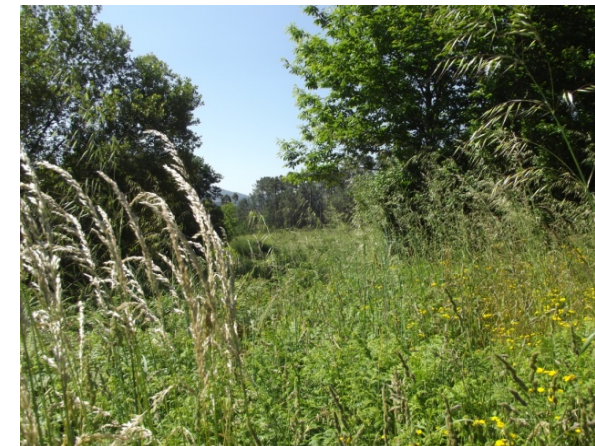
Desde PK 0+135 hacia – PK.

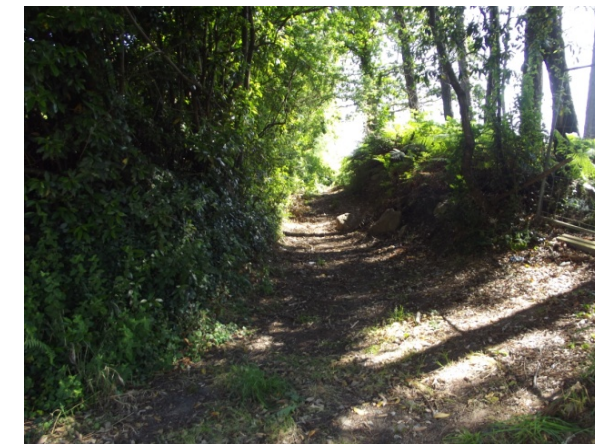
Desde rotonda en inicio de eje 3 (PK. 0+000) hacia +PK.
