**TÍTULO:**

**ESTRATEGIA DE ACTUACIÓN EN TRAMOS DE  
CONCENTRACIÓN DE ACCIDENTES 2021 (TCAS) EN LA  
RED AUTONÓMICA DE CARRETERAS DE GALICIA**

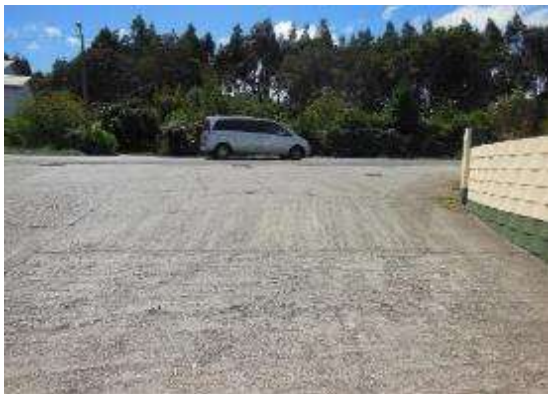
Foto 3. PK 2+870. Salida del centro. Falta señal de STOP.

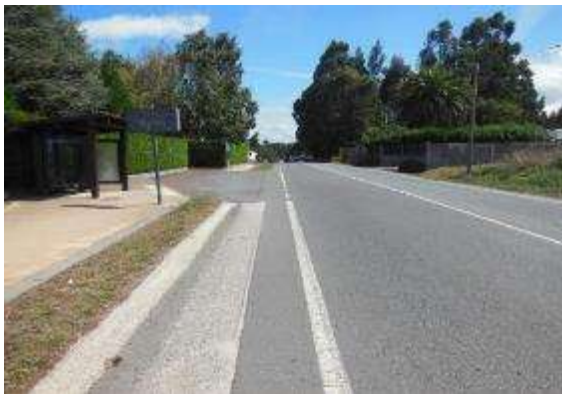
Foto 4. PK 3+080, sentido creciente. Vista general. Parada de bus, finaliza la senda y después de la parada de bus continúa la acera existente.

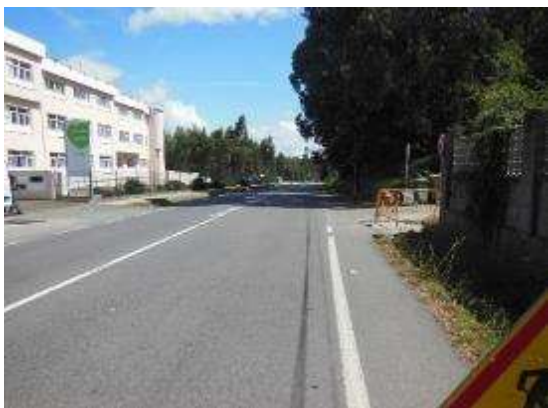
Foto 5. PK 3+150, sentido creciente. Incorporación margen derecho y salida residencia de mayores en margen izquierdo. Tacos en pintura para giros.

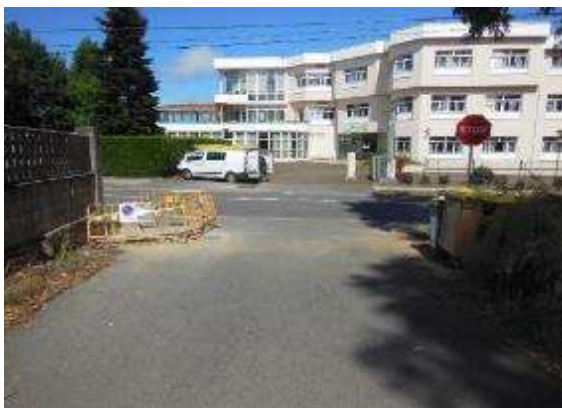
Foto 6. PK 3+140. Incorporación margen derecho con señal de STOP, sólo se permite salida en sentido creciente. Falta señal dirección obligatoria.

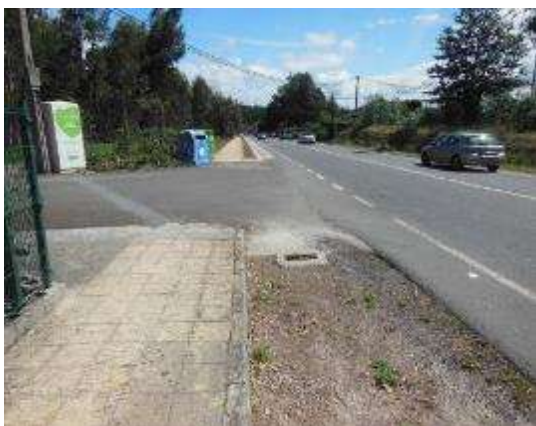
Foto 7. PK 3+220, sentido creciente. Vista general, entrada residencia. Termina la acera y después continúa la senda.

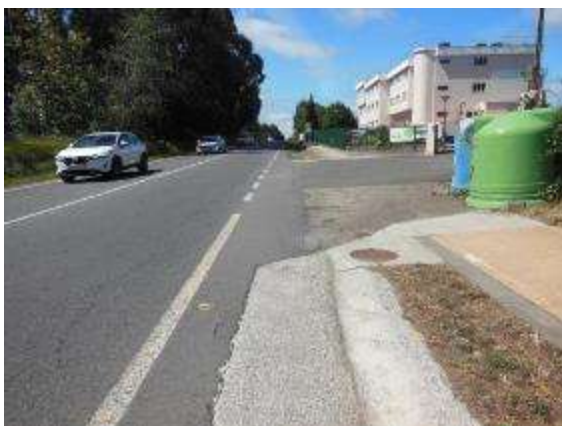
Foto 8. PK 3+250, sentido decreciente. Vista general, entrada residencia. Termina la acera y después continúa la senda.

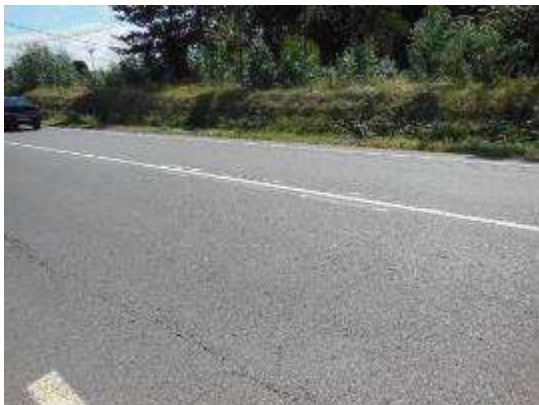
Foto 9. PK 3+220. Mal pintados o borrados los tacos. Es un lugar próximo a una glorieta.

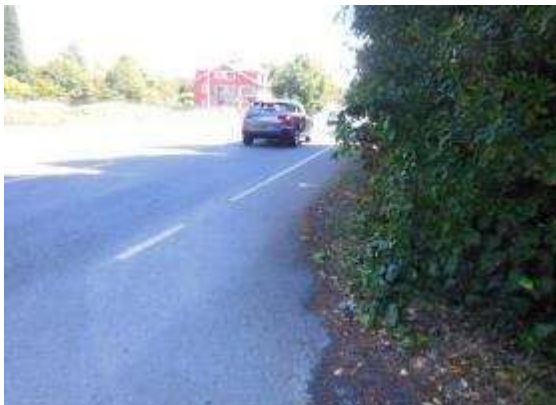
Foto 10. PK 3+390, sentido creciente. Incorporación margen derecho. Mala visibilidad, hay mucha vegetación.

| TCA | PK inicio – PK fin | PK | Nº ACCIDENTES (ÚLTIMOS 5 AÑOS) | ACTUACIÓN | IMPORTE | EXPROPIACIÓN (S/N) |
|---|---|---|---|---|---|---|
| | | 3+100 | 1 | Desbroce de márgenes | 826,00 € | NO |

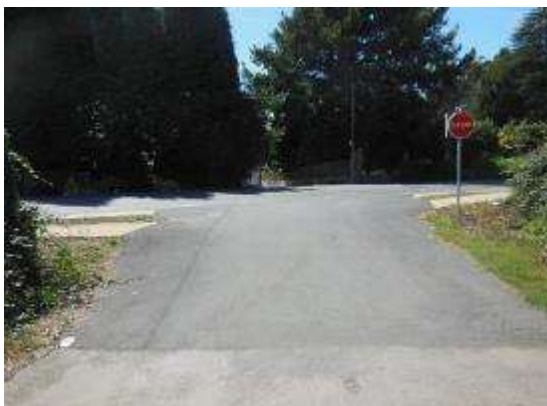
Foto 11. PK 3+390. Incorporación margen izquierdo con señal STOP.

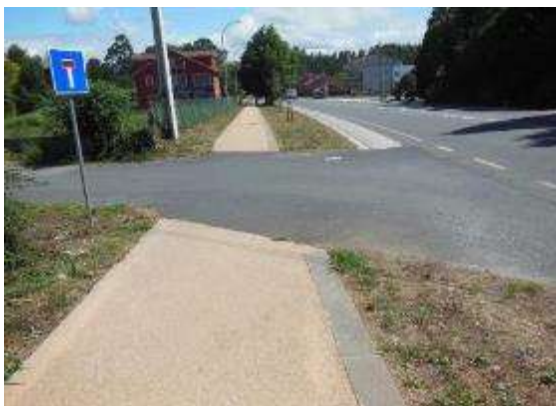
Foto 12. PK 3+390, sentido creciente. Falta paso de peatones para dar continuidad a la senda.

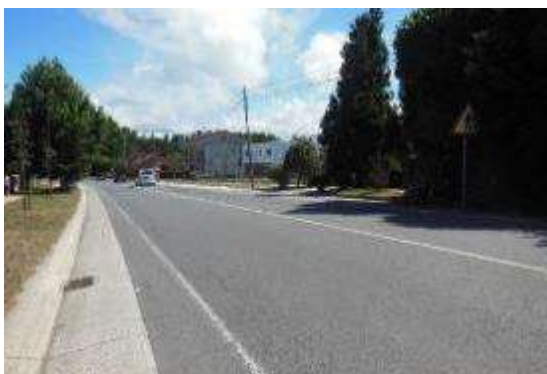
Foto 13. PK 3+430, sentido creciente. Vista general. Buena visibilidad, pero señal de peligro paso de peatones oculta por la vegetación.

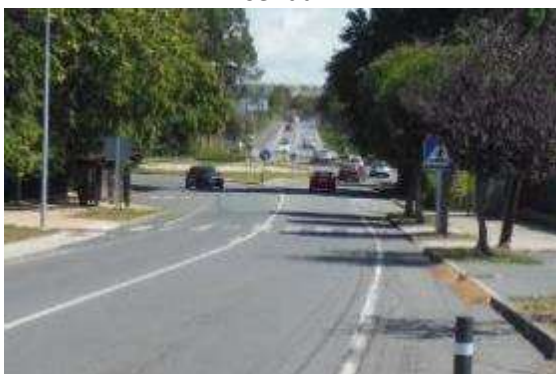
Foto 14. PK 3+550, sentido creciente. Vista general, señal paso de peatones y límite de velocidad. Convendría repintar el paso de peatones y elevar bordillo en el margen derecho e igualarlo a los anteriores.

En los últimos 5 años ha habido dos accidentes por atropello en el paso de peatones del PK 3+550.

| TCA | PK inicio – PK fin | PK | Nº ACCIDENTES (ÚLTIMOS 5 AÑOS) | ACTUACIÓN | IMPORTE | EXPROPIACIÓN (S/N) |
|---|---|---|---|---|---|---|
| | | 3+550 | 2 | Iluminación específica y señalización LED | 3.002,16 € | NO |
| | | 3+550 | 2 | Corrección acceso previo e igualar bordillo | 350,00 € | NO |

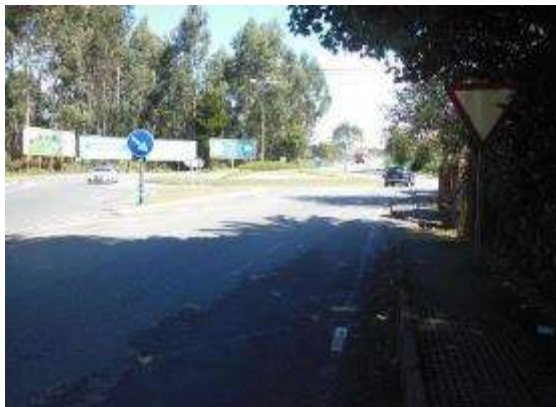
Foto 16. PK 3+600, sentido creciente. Entrada rotonda, señal de ceda el paso antigua y un poco oculta por la vegetación.

| TCA | PK inicio – PK fin | PK | Nº ACCIDENTES (ÚLTIMOS 5 AÑOS) | ACTUACIÓN | IMPORTE | EXPROPIACIÓN (S/N) |
|---|---|---|---|---|---|---|
| | | 3+600 | 2 | Mejora de señalización vertical y horizontal | 2.100,00 € | NO |

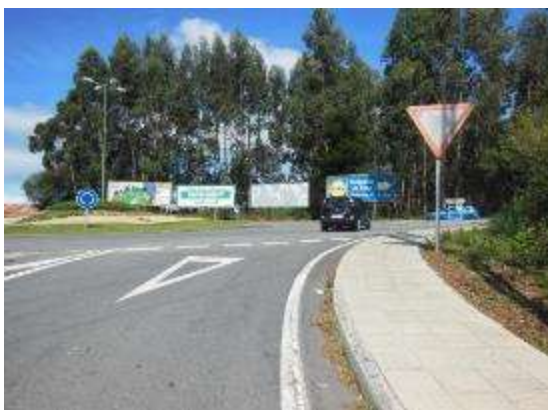
Foto 19. PK 3+680. Vista general de la glorieta. Señal de ceda antigua.

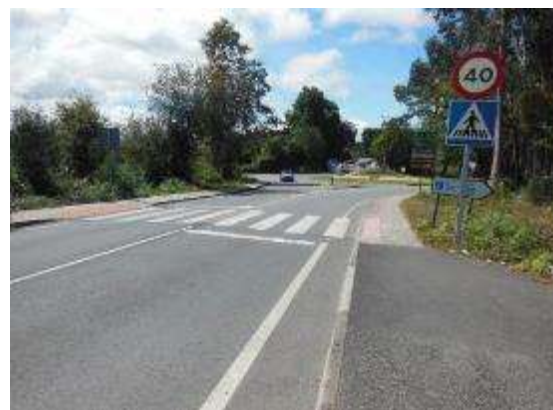
Foto 20. PK 3+700, sentido decreciente. Vista general final del tramo. Paso de peatones.

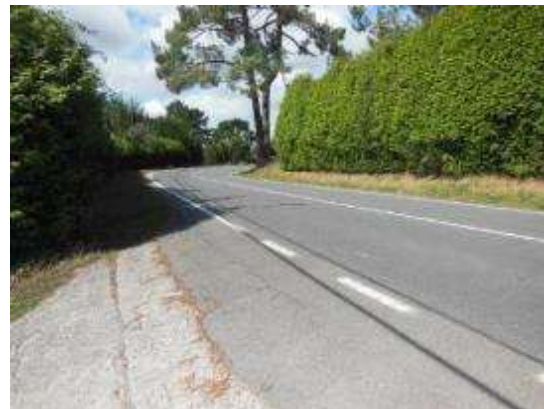
Foto 2. PK 2+850, sentido decreciente. Curva pronunciada a la derecha, visibilidad reducida.

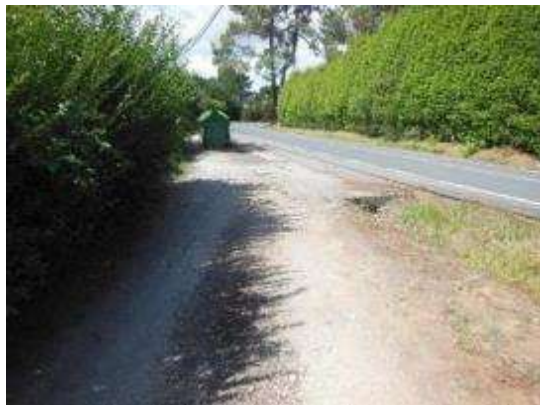
Foto 3. PK 2+860. Acceso a viviendas margen derecho, sin señalización vertical ni horizontal.

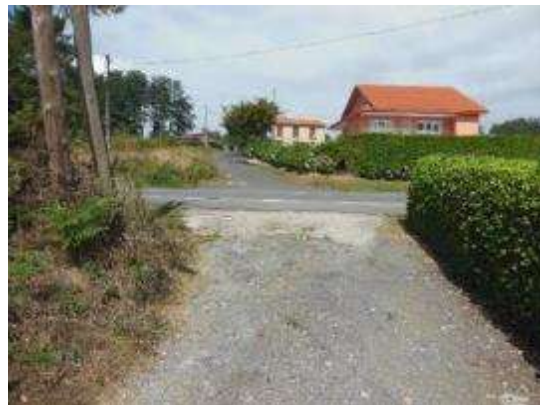
Foto 4. PK 2+950. Incorporación margen derecho, sin señalización vertical ni horizontal.

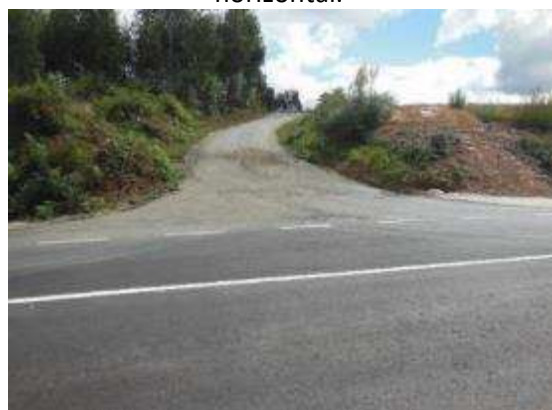
Foto 6. PK 3+130. Incorporación margen izquierdo sin ninguna señalización. Línea continua en el tramo.

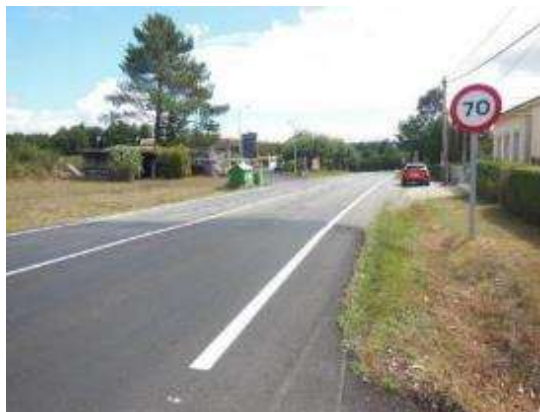
Foto 7. PK 3+350, sentido creciente. Vista general, velocidad limitada a 70 km/h con línea continua.

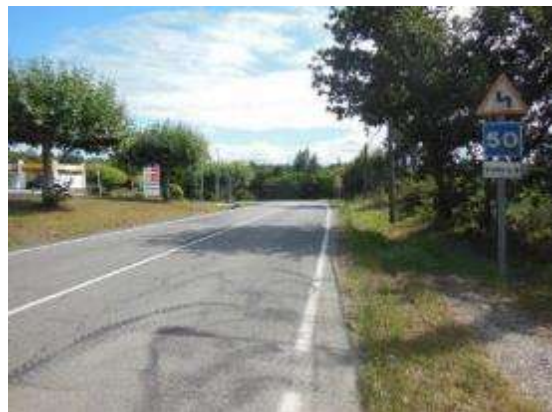
Foto 8. PK 3+420, sentido creciente. Vista general, señalización en mal estado de tramo de curvas y velocidad recomendada. Arcén margen derecho inexistente.

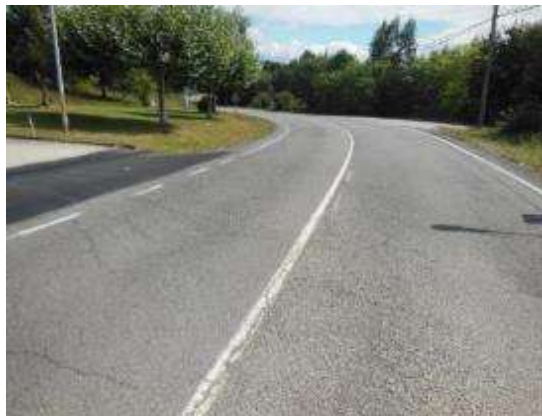
Foto 9. PK 3+460, sentido creciente. Marcas viales desgastadas, se permite el giro a la izquierda para acceder a la gasolinera, tacos muy desgastados.

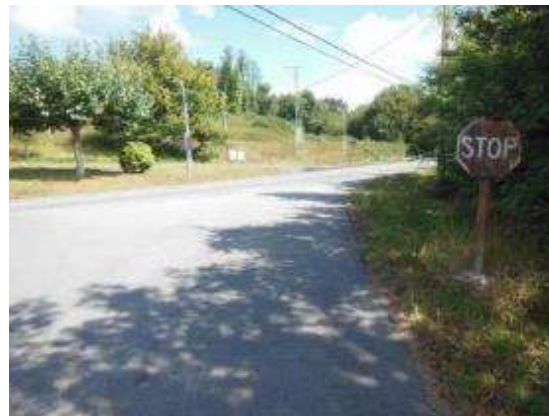
Foto 10. PK 3+500. Incorporación margen derecho con señal de STOP antigua y en mal estado. No existe señalización horizontal.

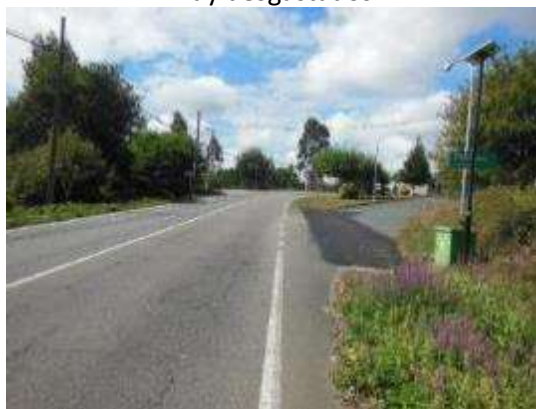
Foto 11. PK 3+550, sentido decreciente. Vista general, acceso a la gasolinera.

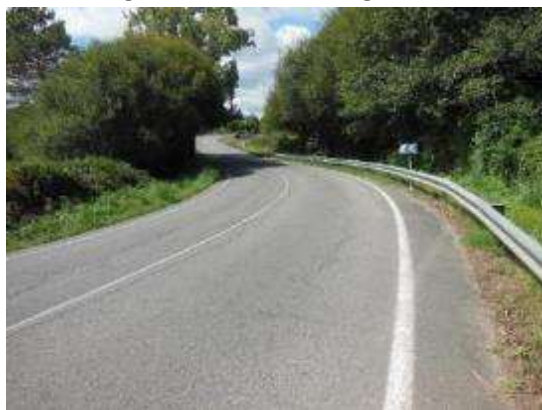
Foto 13. PK 3+660, sentido decreciente. Vista general, sucesión de curvas a izquierda y derecha. Existe un solo panel direccional.

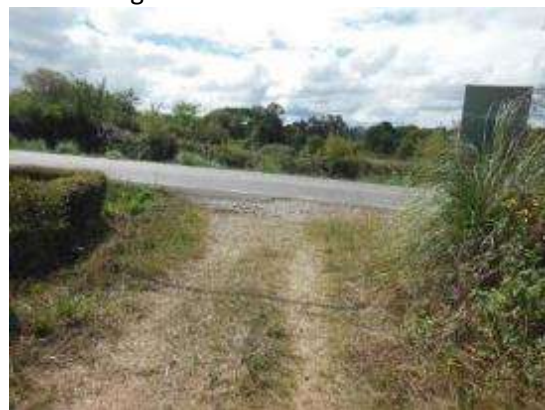
Foto 14. PK 3+670. Camino de acceso a propiedades, margen izquierdo. Sin señalización vertical ni horizontal, cambio de tipo de pavimento y diferencia de cota.

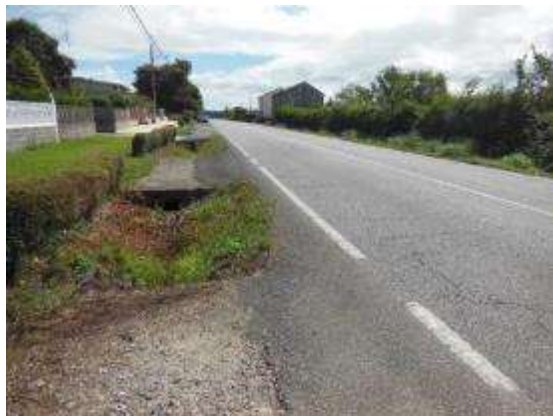
Foto 15. PK 3+680. Accesos a viviendas margen izquierdo. No existe señalización.

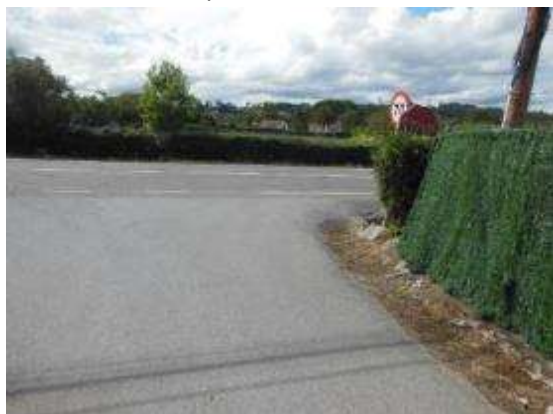
Foto 19. PK 3+850. Incorporación margen izquierdo. Señalización vertical de STOP en mal estado y oculta por la vegetación. No existe señalización horizontal.

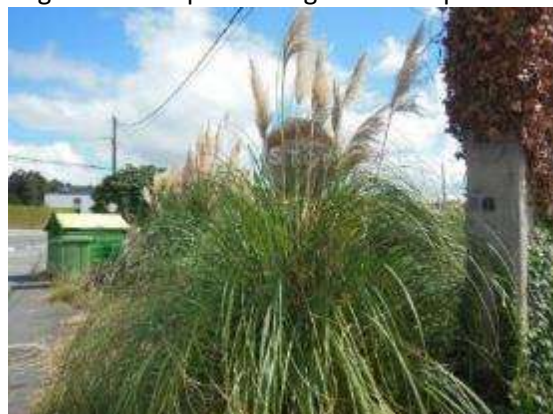
Foto 20. PK 3+900. Señal de STOP oculta por la vegetación, incorporación margen derecho.

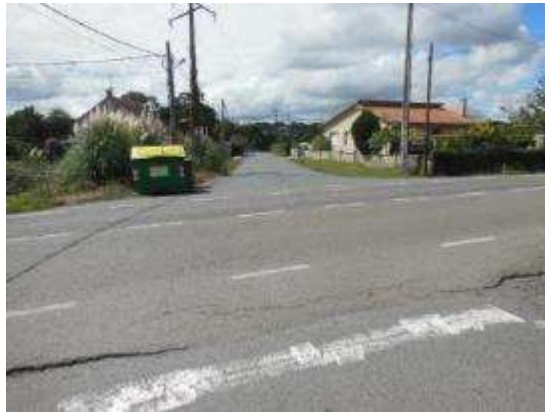
Foto 21. PK 3+900. Incorporación margen izquierdo. Señalización horizontal en mal estado.

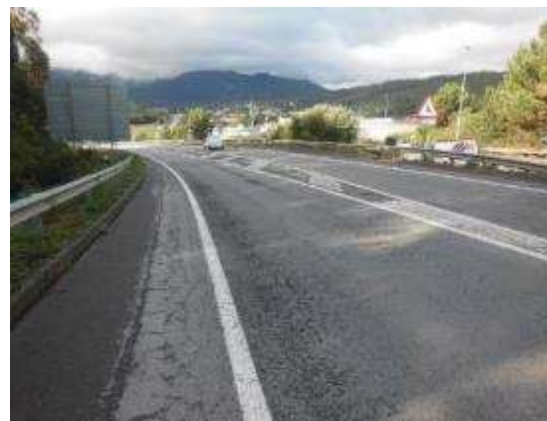
Foto 2. PK 0+100, sentido creciente. Vista general.

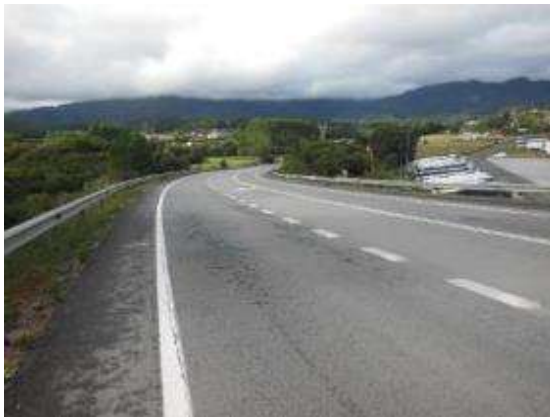
Foto 5. PK 0+350, sentido creciente. Vista  
general.

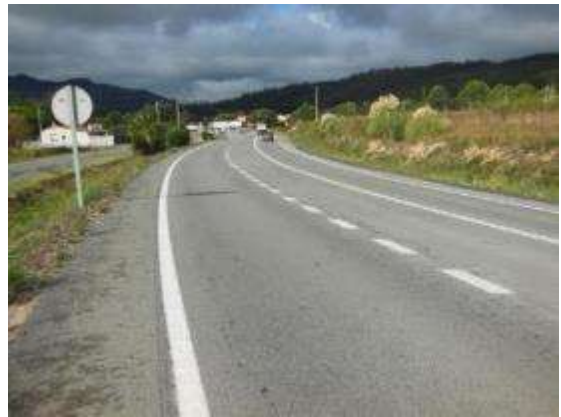
Foto 6. PK 0+630, sentido creciente. Vista  
general.

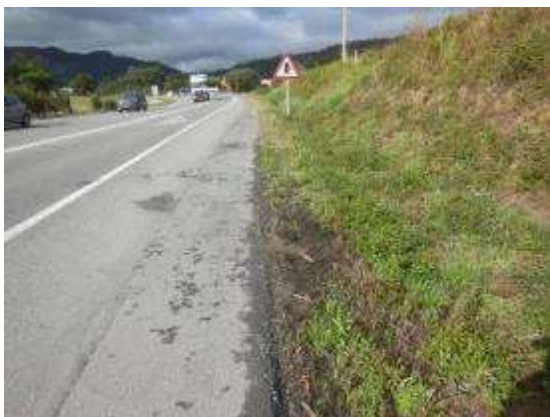
Foto 7. PK 0+700, sentido creciente.

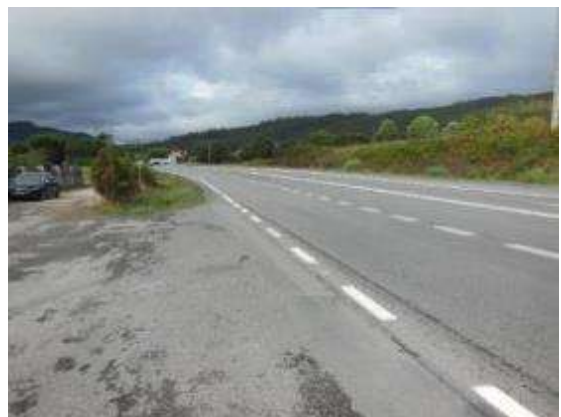
Foto 8. PK 0+700. Incorporación margen  
izquierdo sin señalización vertical ni horizontal  
de STOP.

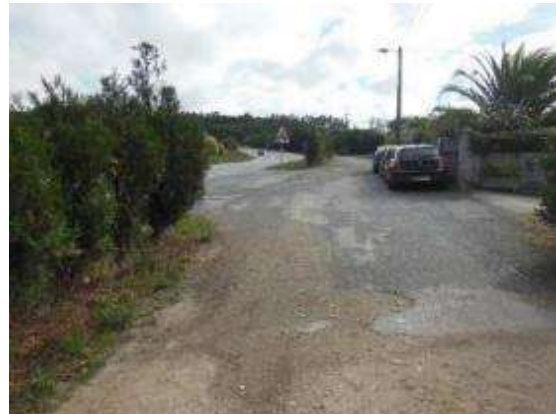
Foto 10. PK 0+700. Incorporación margen izquierdo cambio en el tipo de pavimento, vista hacia sentido decreciente.

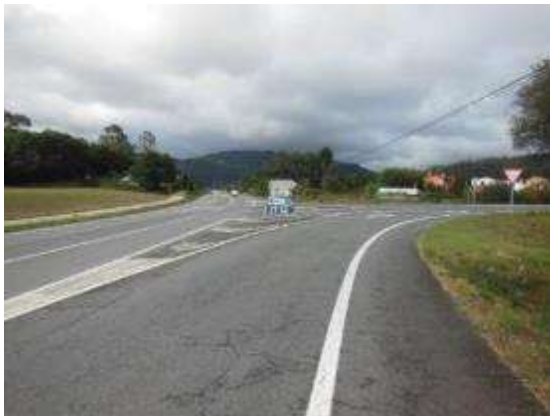
Foto 11. PK 0+850, sentido creciente. Vista general, carril de deceleración.

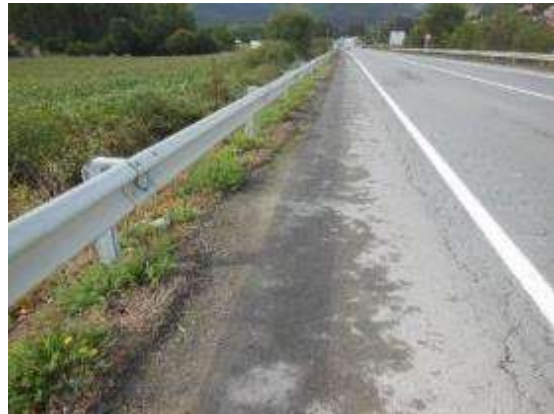
Foto 18. PK 1+070. Vegetación en margen izquierdo, puede provocar problemas de drenaje.

- Adopción de medidas para la adecuación de la velocidad. Propuesta limitación de velocidad a 60 km/h en todo el tramo.
- Limpieza de márgenes y cunetas para mejorar el drenaje superficial.
- Rehabilitación del firme en todo el tramo.
- Mejora de las marcas viales.
- Instalación de barrera de seguridad de protección lateral en los tramos intermedios donde actualmente no existe.
- Realización de actuaciones para disminuir la velocidad en las glorietas del tramo:
  - o PK 1+770: Instalación de bandas reductoras de velocidad.
  - o Reducción de ancho de carriles entre la glorieta del Pk 0+000 y el PK 1+770.
- Autorizada la ejecución de una nueva glorieta en el PK 0+900 y la eliminación de la glorieta del PK 1+300.

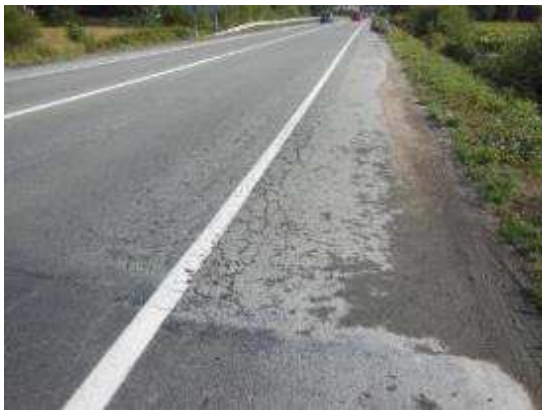
Foto 19. PK 1+260, sentido decreciente. Acumulación de tierra en el arcén, discontinuidad en el pavimento por diferencia de cota.

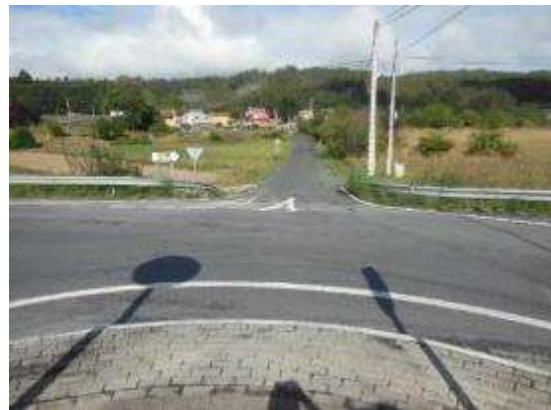
Foto 20. PK 1+360 glorieta. Ramal a la DP-3102 Ledoño, cambio de rasante.

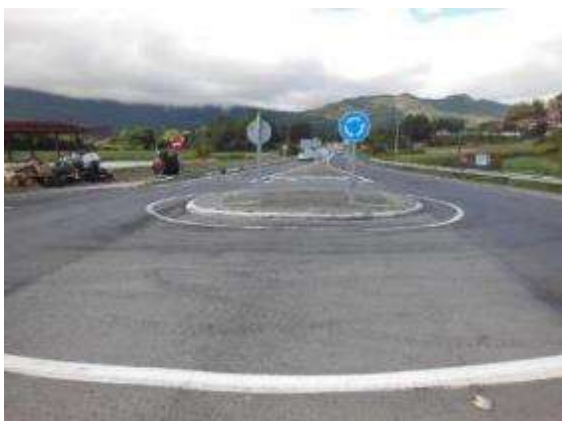
Foto 22. PK 1+350, sentido creciente, glorieta de diámetro 7 metros.

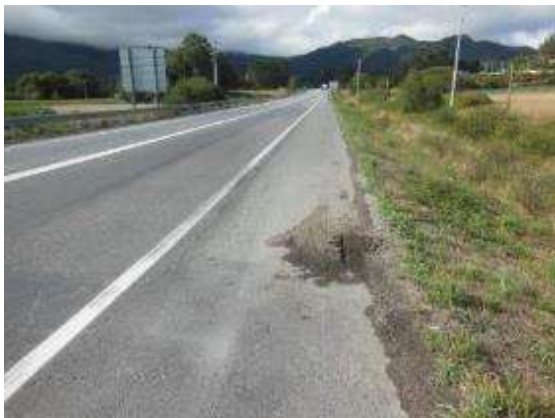
Foto 23. PK 1+440, sentido creciente.  
Blandón en el arcén con restos de tierra.

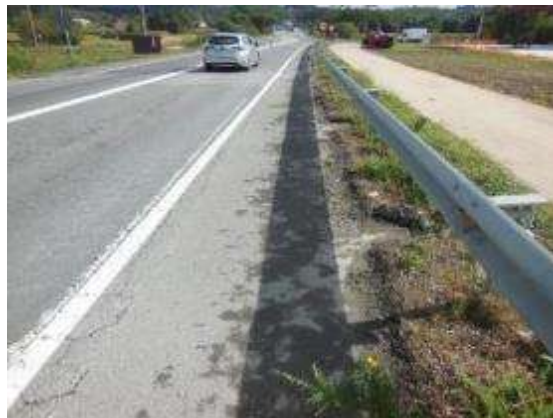
Foto 24. PK 1+450, sentido decreciente.  
Acumulación de tierra o restos de desbroce  
bajo la bionda que funcionan como un  
bordillo, impidiendo la salida de agua.

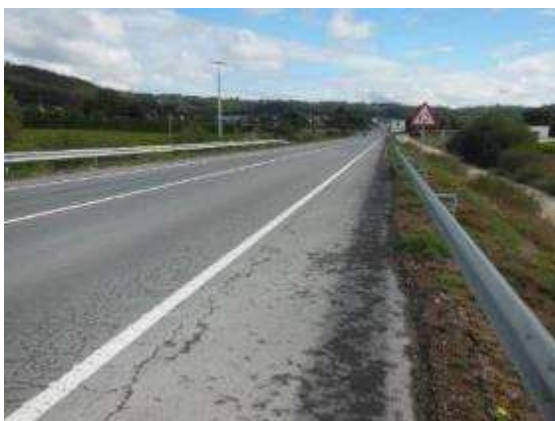
Foto 25. PK 1+550, sentido creciente.  
Acumulación de tierra y vegetación bajo la  
bionda, problemas de drenaje.

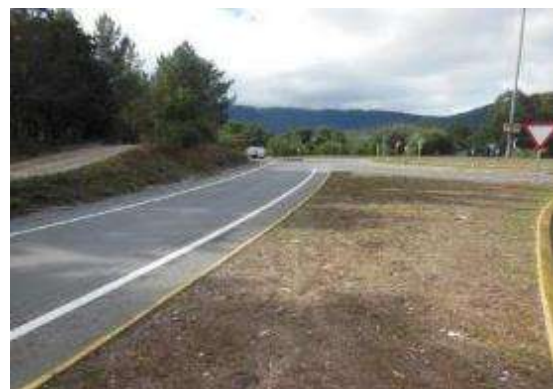
Foto 28. PK 1+770, sentido creciente, isleta  
central.

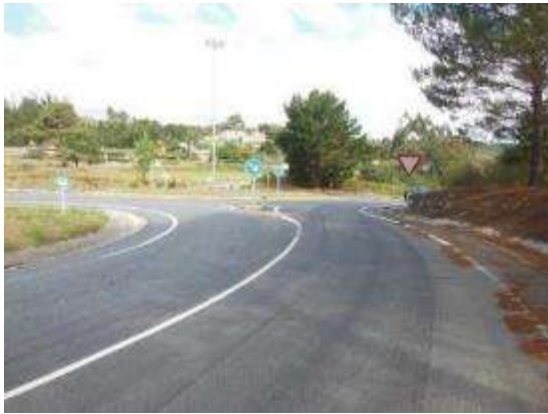
Foto 29. PK 1+810, ramal glorieta DP-3109 Peiro. Restos de vegetación margen derecho y marcas de frenadas de vehículos.

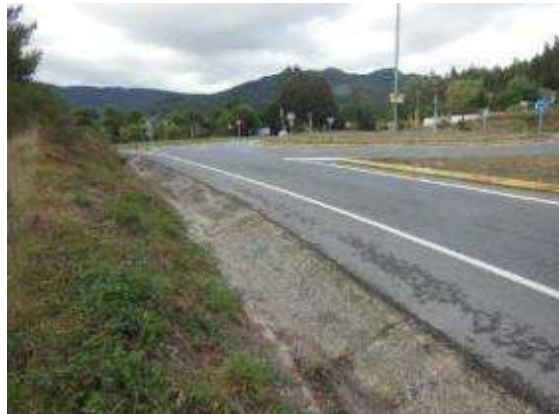
Foto 30. PK 1+780, sentido decreciente, cuneta descubierta.

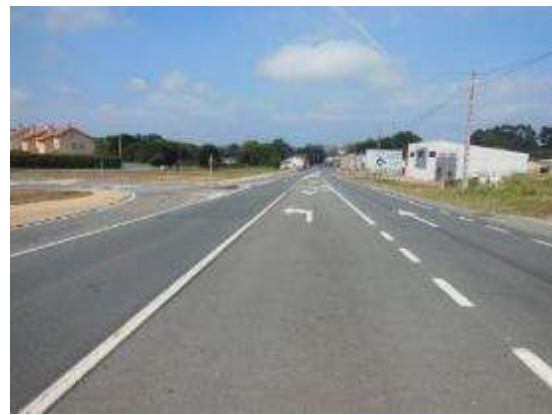
Foto 2. PK 22+850, sentido creciente,  
intersección margen izquierdo con carriles  
centrales de espera, aceleración y cambio de  
sentido.

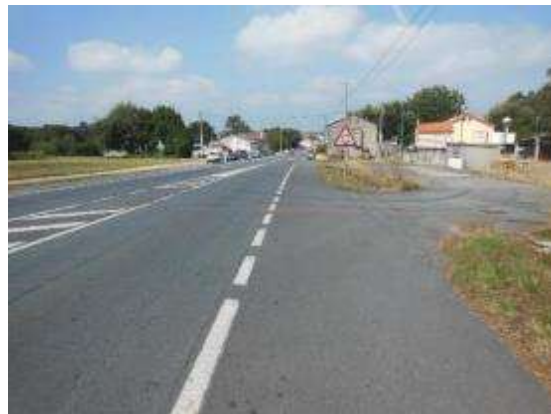
Foto 4. PK 22+970, sentido creciente.  
Entrada báscula y señalización glorieta.

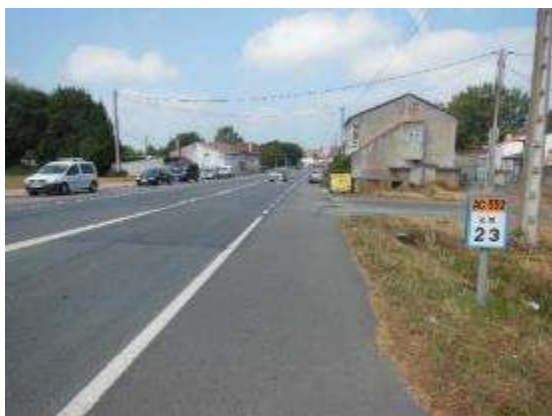
Foto 5. PK 23+000, sentido creciente.  
Entrada y salida aserradero y báscula sin  
señal de STOP.

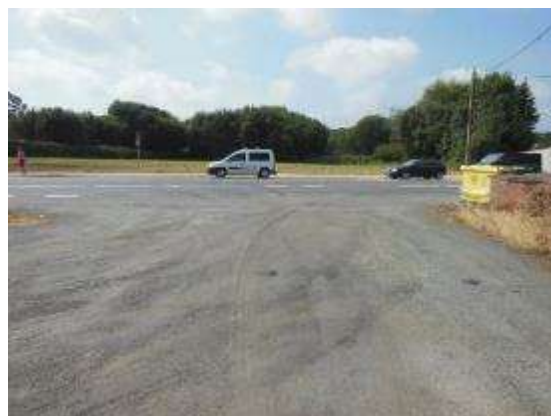
Foto 6. PK 23+020, incorporación margen  
derecho sin señal de STOP.

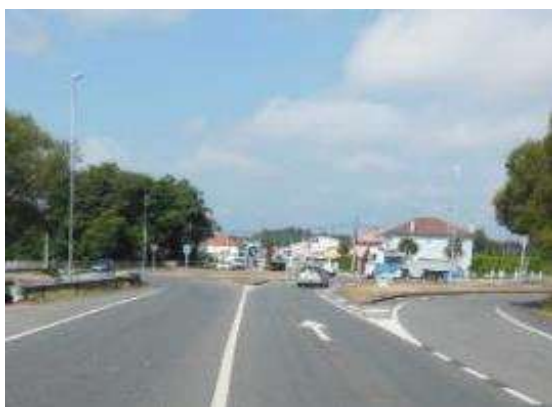
Foto 7. PK 23+140, sentido creciente, vista  
general acceso autopista. Isletas de la  
glorieta pequeñas.

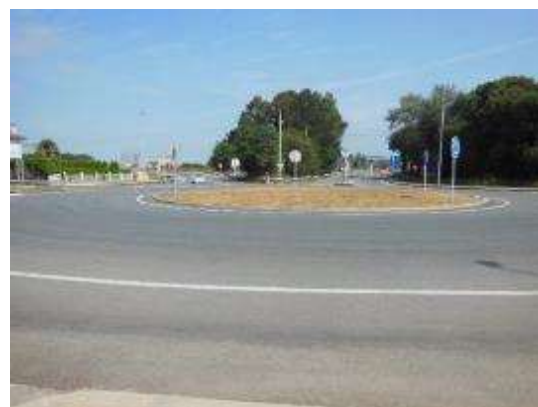
Foto 8. PK 23+200, glorieta con mayor punto  
de concentración de accidentes.

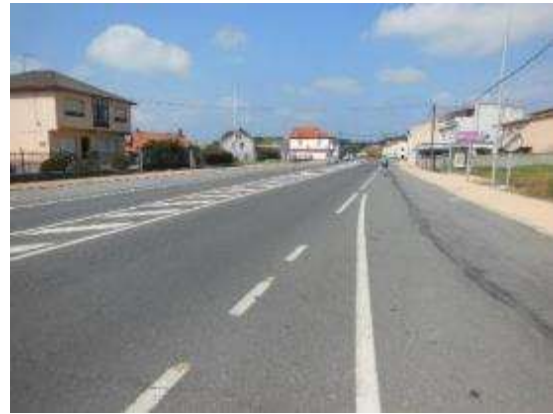
Foto 10. PK 23+320, sentido creciente, vista general parada bus margen derecho.

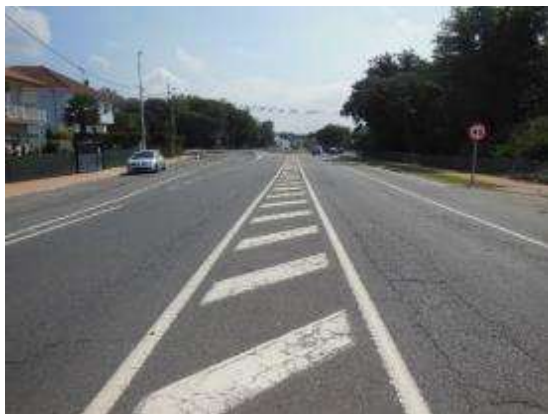
Foto 11. PK 23+330, sentido decreciente, vista general, blandones en margen izquierdo.

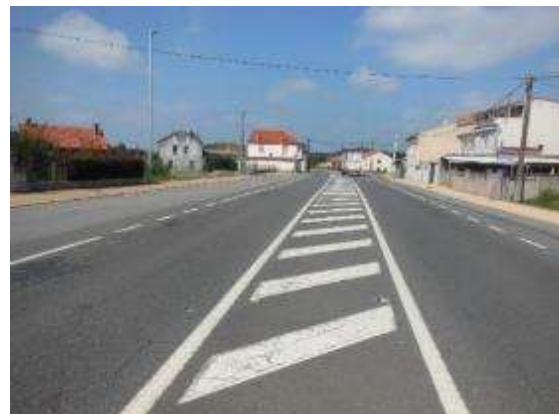
Foto 12. PK 23+330, sentido creciente, blandones en margen izquierdo.

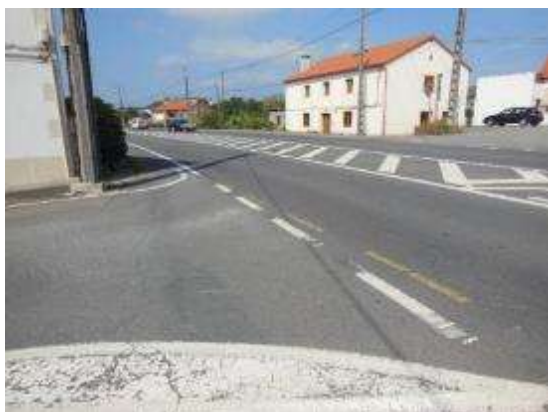
Foto 15. PK 23+420, sentido creciente, intersección margen izquierdo, escasa visibilidad.

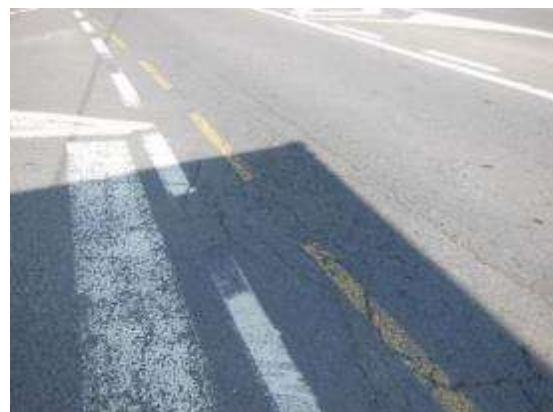
Foto 16. PK 23+420, sentido creciente, blandón.

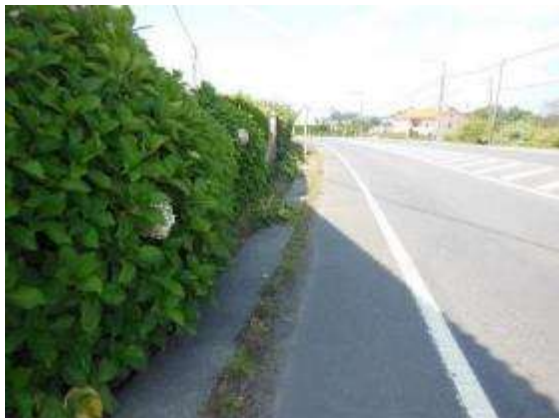
Foto 17. PK 23+420, sentido creciente, zona arcén +/- 1.00 m en margen izquierdo.

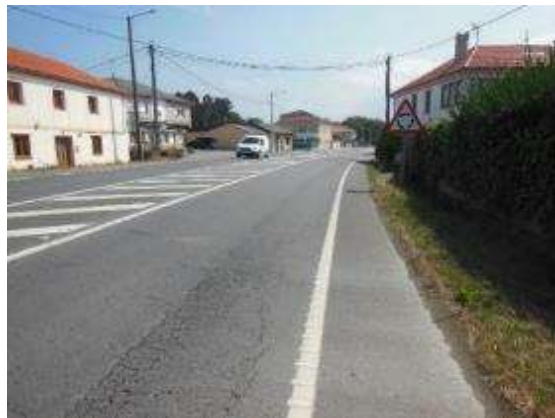
Foto 18. PK 23+450, sentido decreciente, blandón en margen izquierdo, arcén +/-1.0m

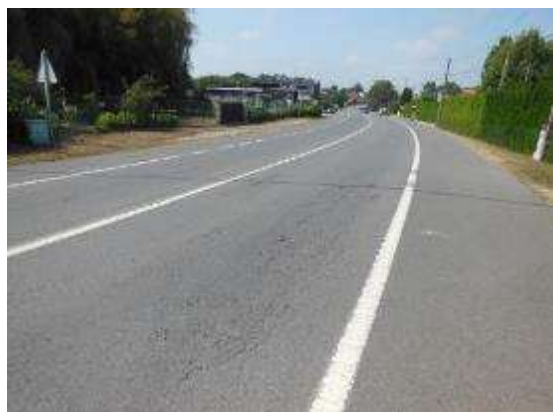
Foto 20. PK 23+540, sentido creciente. Vista general, blandones en margen derecho.

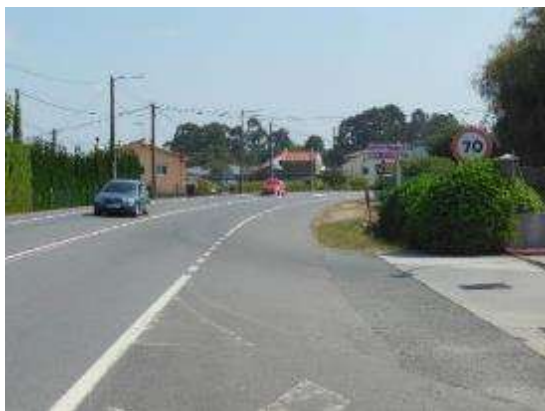
Foto 21. PK 23+610, sentido decreciente, señalización de limitación de velocidad camuflada.

- Adopción de medidas para la adecuación de la velocidad (especialmente en la glorieta del Pk 23+200). Propuesta limitación de velocidad a 60 km/h en todo el tramo y 40km/h en la glorieta del Pk 23+200.
- Instalación de bandas reductoras de velocidad en las proximidades de la glorieta.
- Mejora de la señalización horizontal en la intersección señalada.
- Mejora de la señalización vertical y horizontal en las incorporaciones señaladas.
- Ampliación de las isletas de la glorieta.

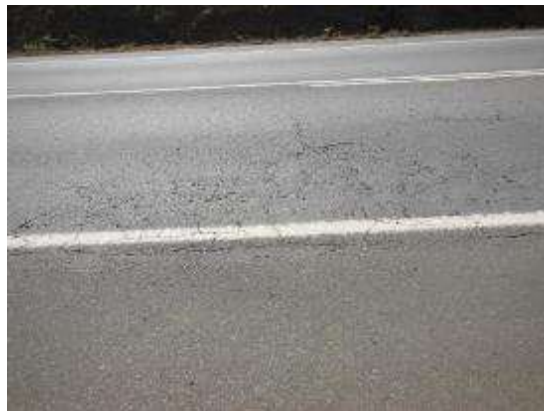
Foto 24. PK 23+920, sentido creciente, blandón.

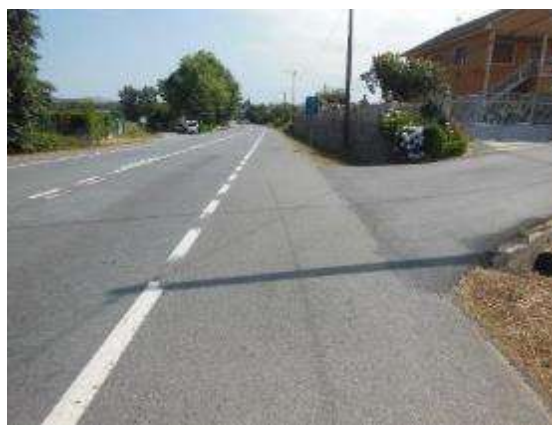
Foto 26. PK 24+020, sentido decreciente. Vista general, incorporación margen izquierdo sin señal STOP.

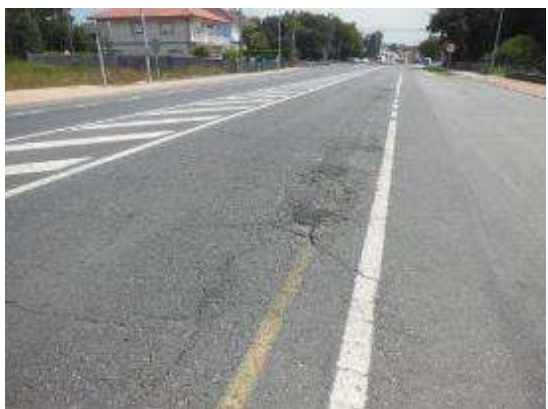
Foto 27. PK 24+020, sentido decreciente. Zona blandón en margen izquierdo, parada de bus.

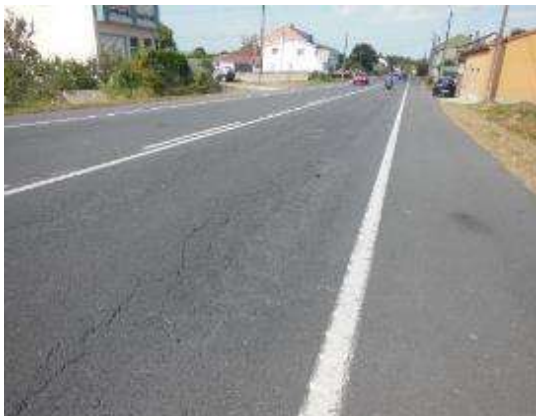
Foto 1 PK 28+610, sentido creciente, blandón carril derecho.

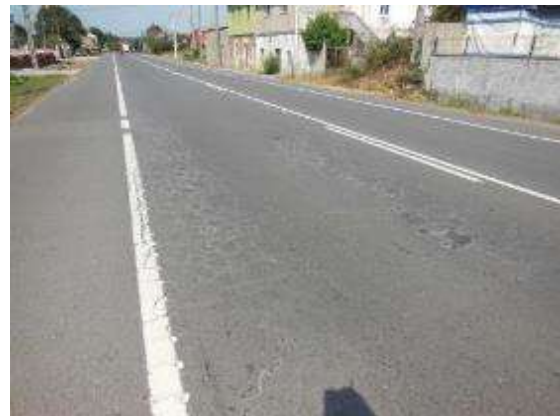
Foto 2. PK 28+660, sentido creciente, blandón carril izquierdo. Salidas de vivienda en margen izquierdo y derecho.

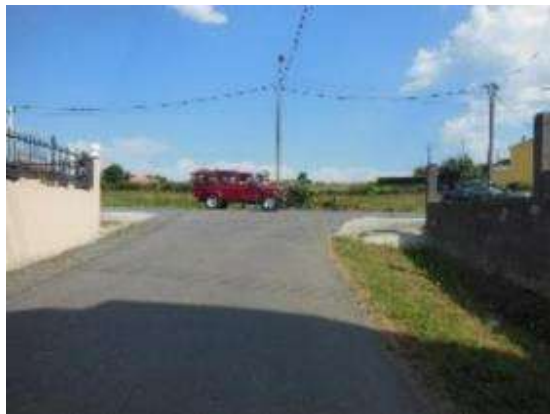
Foto 3. Incorporación margen izquierdo, PK 28+710 sin señal de STOP

- Instalación de bandas reductoras de velocidad en las proximidades de la intersección de acceso al polígono.
- Adopción de medidas para la adecuación de la velocidad. Propuesta limitación de velocidad a 50 km/h en todo el tramo.
- Instalación de señalización vertical y horizontal en las incorporaciones. Existen varias incorporaciones a la vía principal (AC-552) que no tienen señalización de STOP (vías de titularidad municipal).
- Nueva glorieta en la actual intersección en el PK 28+400.
- Avisador acústico en paso de peatones semaforizado en PK 29+750.
- Ejecución de aceras en el margen izquierdo desde la glorieta del PK 29+400, hasta unirlas con las aceras existentes, excepto en las entradas y salidas de viviendas y comercios. La longitud aproximada de los tramos en los que se implantará la acera es de 150 metros.

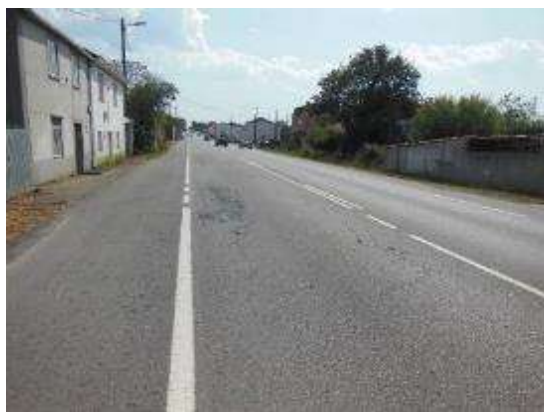
Foto 5. PK 28+800, sentido creciente.  
Blandón carril derecho, salidas de vivienda  
en margen izquierdo.

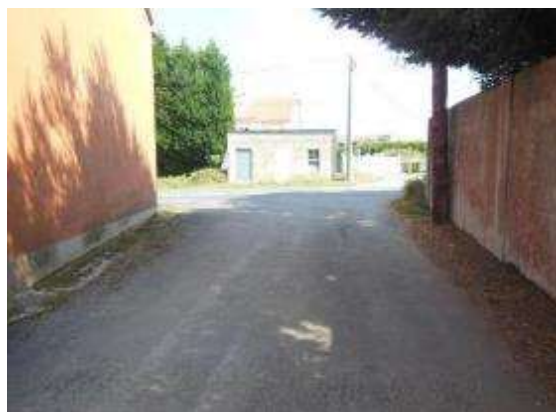
Foto 6. Incorporación margen izquierdo, PK 28+860, sin señal de STOP.

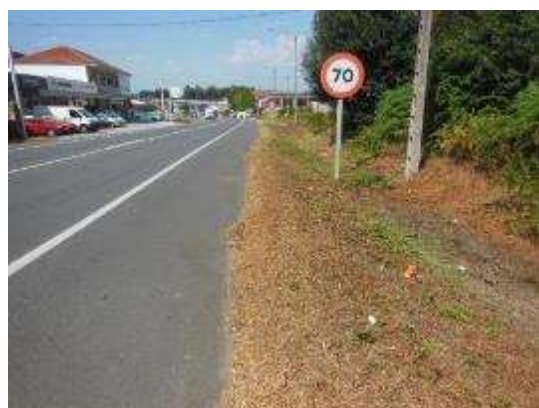
Foto 7. PK 28+900, sentido creciente. Arcén  
con restos de desbroce, impide salida de  
agua a la cuneta.

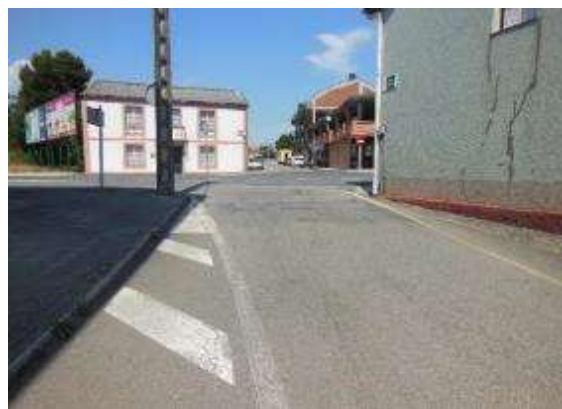
Foto 18. PK 30+220. Calle unidireccional sin salida a AC-552 sin señalización.

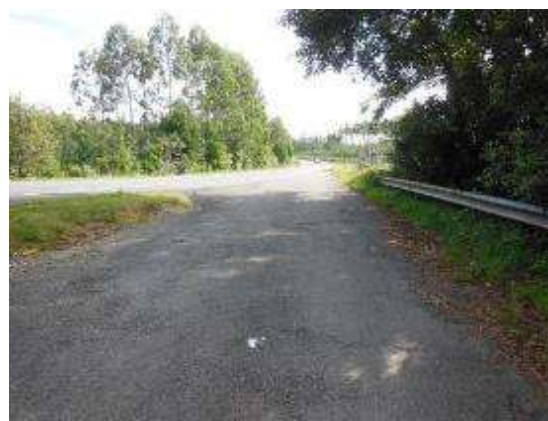
Foto 2. PK 74+400, incorporación sentido decreciente. Sin señal STOP.

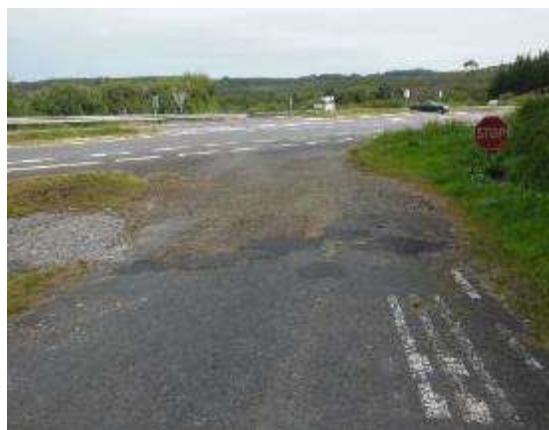
Foto 8. PK 74+820, incorporación en mal estado, señal STOP a baja altura.

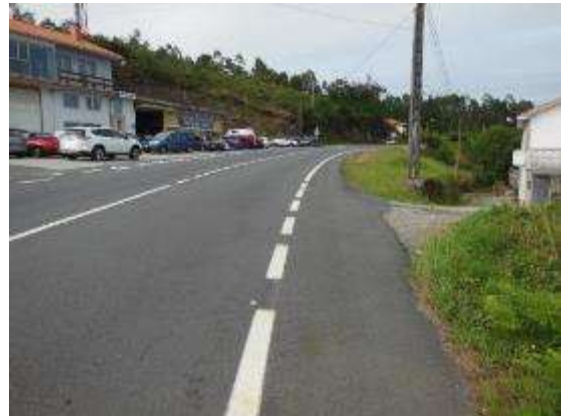
Foto 10. PK 74+920, sentido creciente,  
incorporación sin señalización.

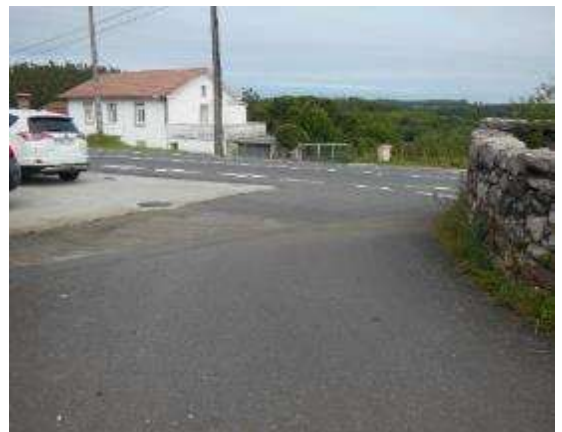
Foto 12. PK 74+920 incorporación sin  
señalización.

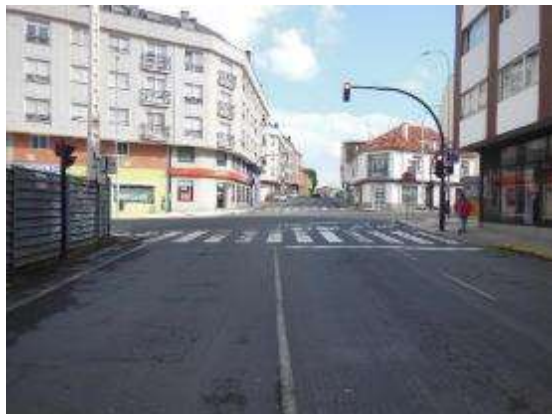
Foto 4. PK 2+200, incorporación margen derecho, discontinuidad en el pavimento por diferencias de cota.

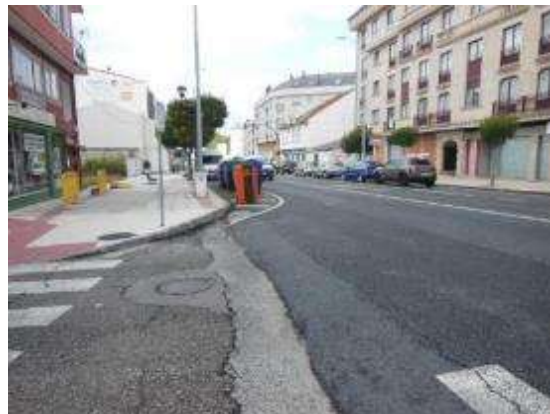
Foto 5. PK 2+470, margen izquierdo. No existe paso de peatones ni señal de STOP. Discontinuidad en el pavimento por diferencia de cota.

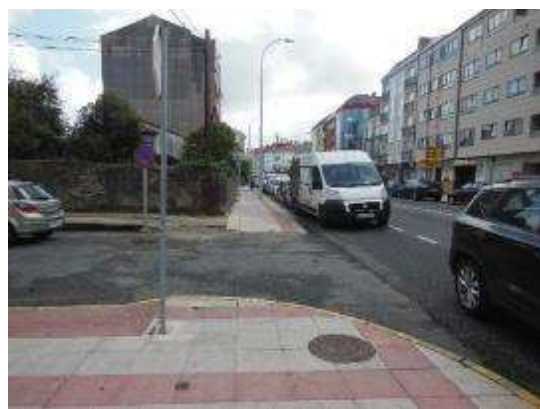
Foto 6. PK 2+470, margen izquierdo. Plaza PMR en mal estado de conservación. Señal de STOP.

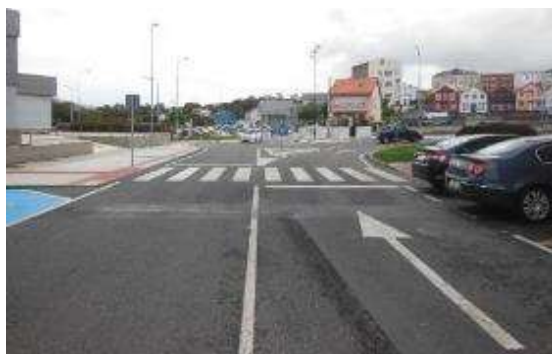
Foto 8. PK 3+400, glorieta en la que se producen el mayor número de accidentes (ocho).

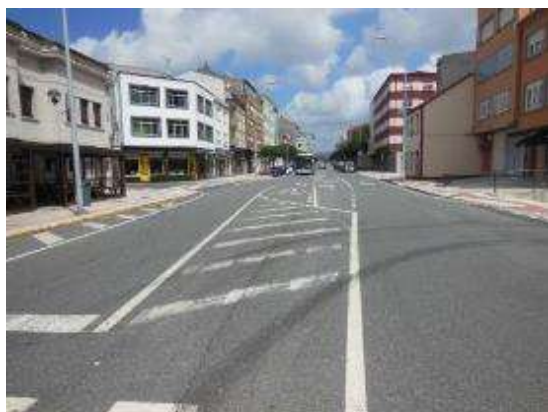
Foto 10. PK 3+740, sentido creciente. Incorporación margen derecho. Discontinuidad en el pavimento por diferencia de cota.

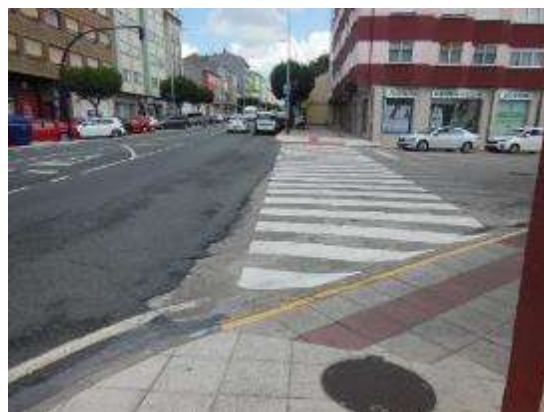
Foto 11. PK 3+960, incorporación margen derecha. Discontinuidad en el pavimento por diferencia de cota. Visibilidad reducida.

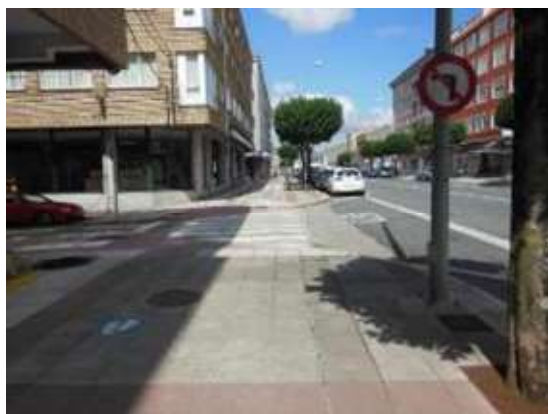
Foto 12. PK 3+960, incorporación margen derecha con señalización vertical y horizontal, discontinuidad en el pavimento.

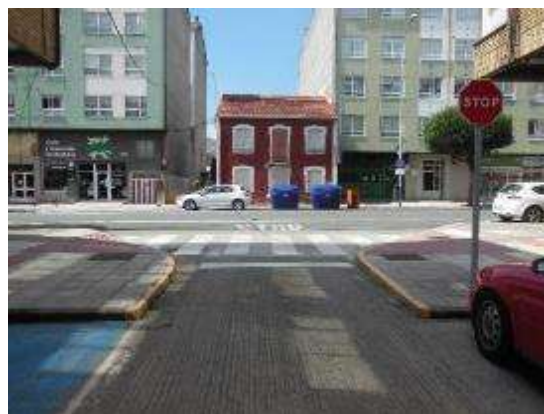
Foto 13. PK 4+160, incorporación margen izquierdo. Visibilidad reducida por la edificación existe de los peatones que cruzan por el paso. Parada de bus antes de la intersección.

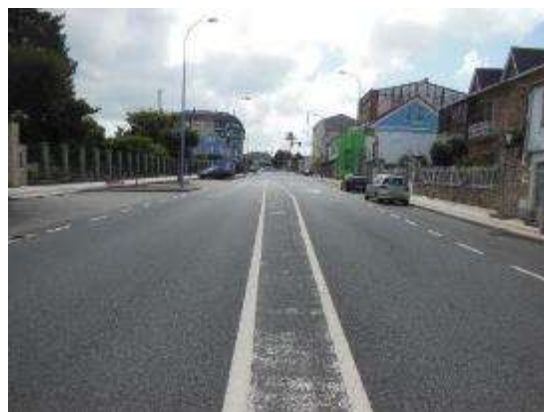
Foto 15. PK 4+520, incorporación margen derecho sin señal vertical de STOP y señal horizontal desgastada.

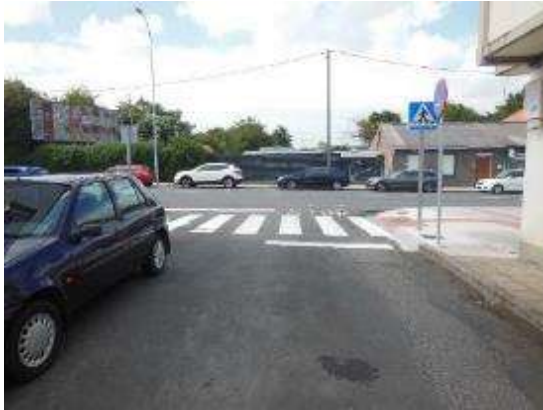
Foto 16. PK 2+200, sentido creciente. Aceras estrechas y sin continuidad. Persona con vehículo de movilidad personal circulando por el carril.

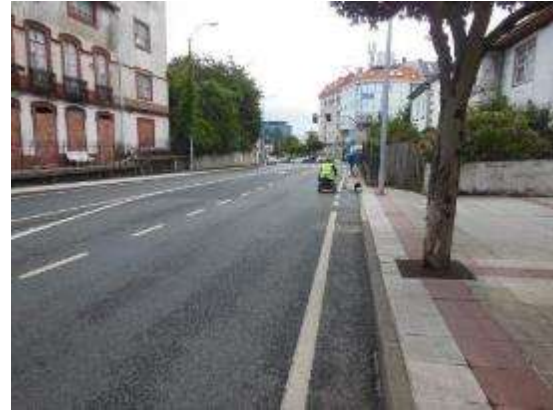
Foto 17. PK 2+260, acceso a viviendas margen izquierdo. Aceras muy estrechas y visibilidad reducida de los vehículos que circulan en sentido decreciente.
