**TÍTULO:**

**ESTRATEGIA DE ACTUACIÓN EN TRAMOS DE  
CONCENTRACIÓN DE ACCIDENTES 2021 (TCAS) EN LA  
RED AUTONÓMICA DE CARRETERAS DE GALICIA**

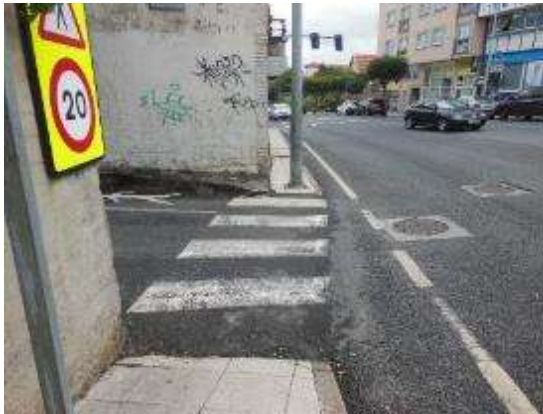
Foto 18. PK 2+910, incorporación margen derecho. Señalización horizontal desgastada y discontinuidad en el pavimento.

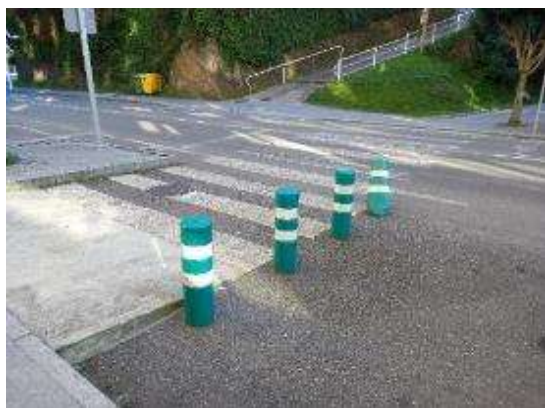
Foto 1. PK 84+550, sentido creciente. Paso de peatones.

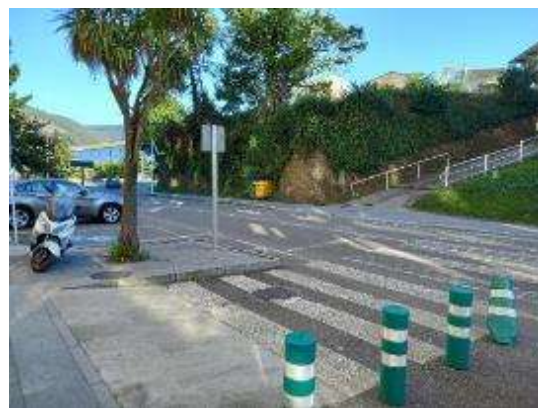
Foto 2. PK 84+550, sentido creciente. Paso de peatones.

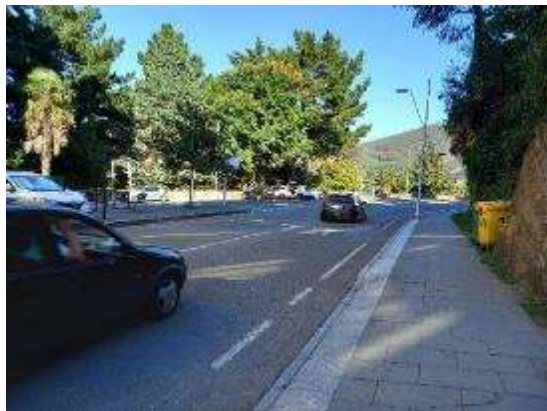
Foto 3. PK 84+560, sentido creciente.  
Elevación pavimento previa al paso de  
peatones.

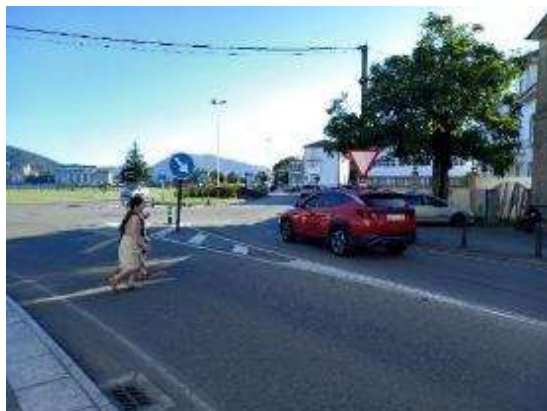
Foto 5. PK 85+000, sentido creciente. Vista  
general, peatones invadiendo la calzada de  
forma antirreglamentaria.

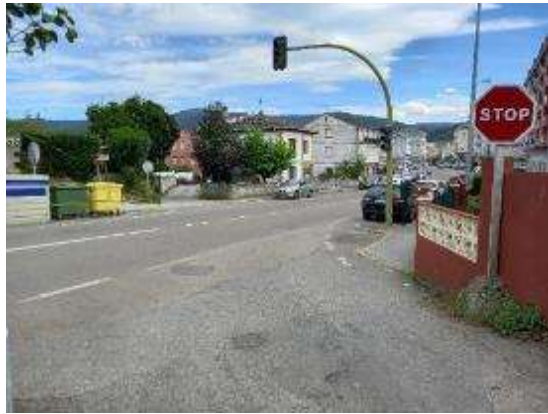
Foto 9. PK 83+500. Incorporación margen derecho con señal STOP mal colocada.

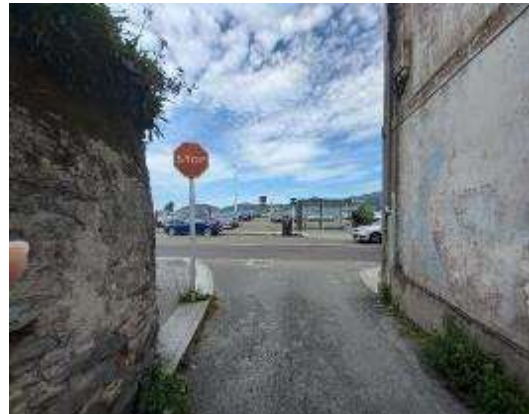
Foto 10. PK 83+600. Incorporación margen derecho muy estrecho. Mala visibilidad.

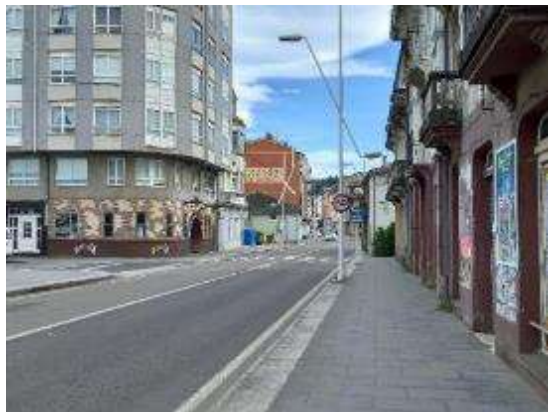
Foto 11. PK 83+650, sentido creciente. Vista general. Reanálisis de encendido y apagado de las luminarias.

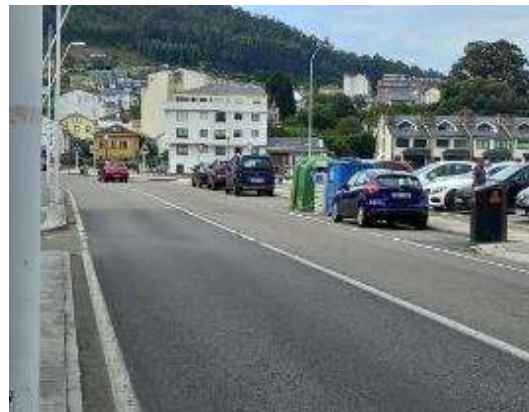
Foto 12. PK 83+650, sentido decreciente. Vista general. Reanálisis de encendido y apagado de las luminarias.

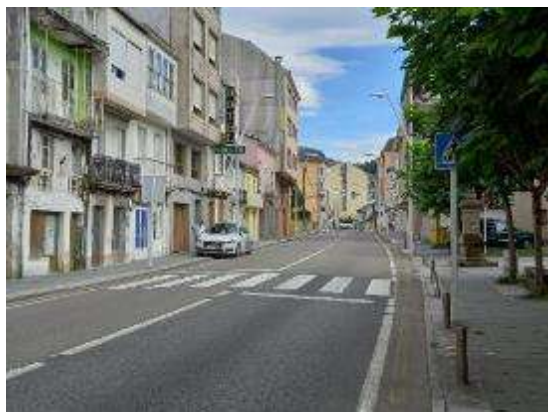
Foto 13. PK 83+740, sentido creciente. Señal de paso de peatones oculta por vegetación.

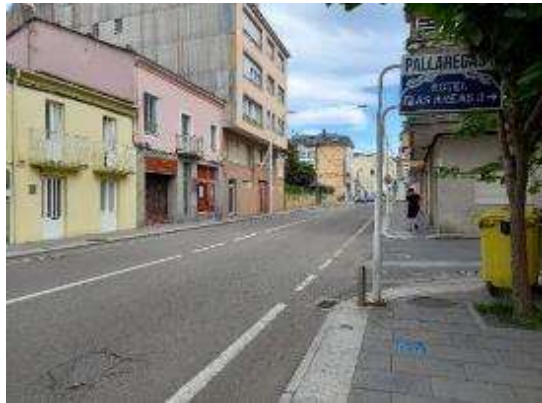
Foto 15. PK 83+770, sentido creciente, incorporación margen derecha sin señalización horizontal.

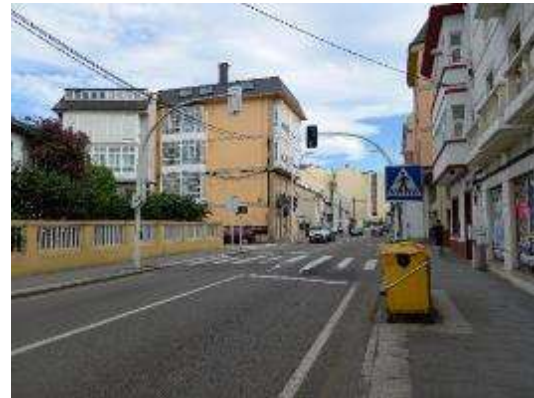
Foto 16. PK 83+830, sentido creciente, paso de peatones elevado, señalización horizontal desgastada.

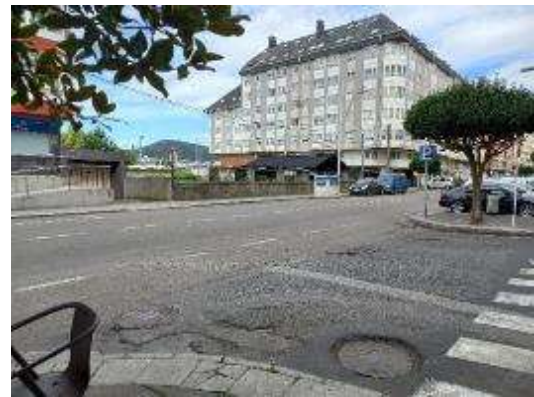
Foto 18. PK 84+320, incorporación margen derecho sin señalización horizontal y firme deteriorado.

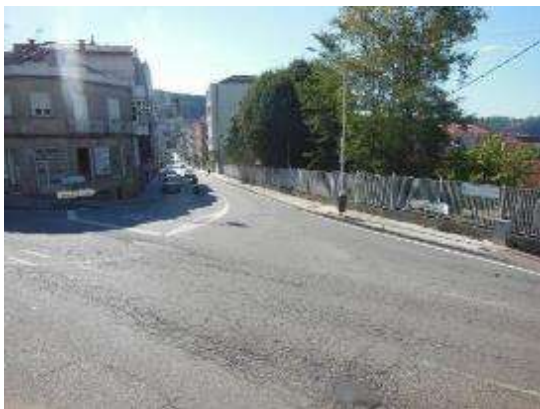
Foto 1. PK 0+000, sentido creciente, inicio del tramo, marcas viales desgastadas.

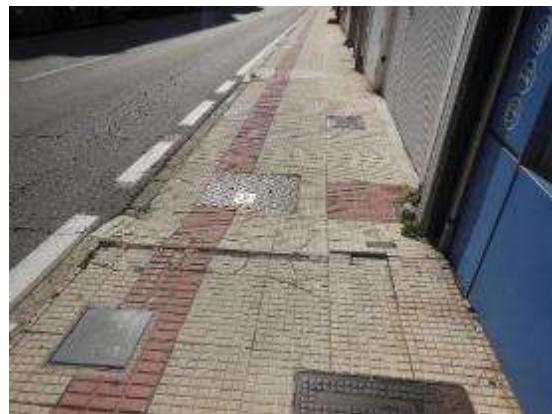
Foto 6. PK 0+130, aceras en mal estado.

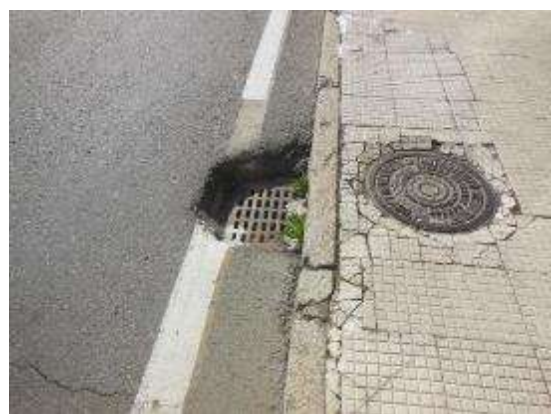
Foto 8. PK 0+580, socavón margen derecho  
por sumidero.

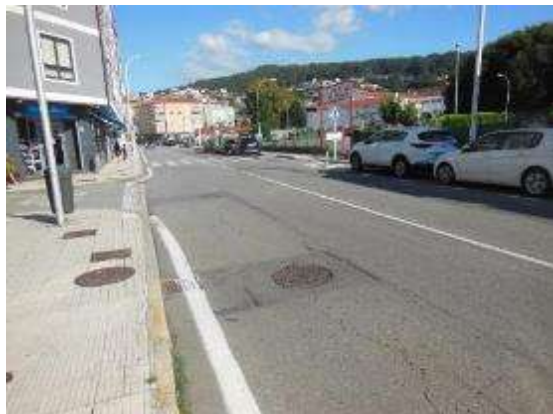
Foto 9. PK 0+640, sentido decreciente, incorporación margen derecho con señalización horizontal en mal estado.

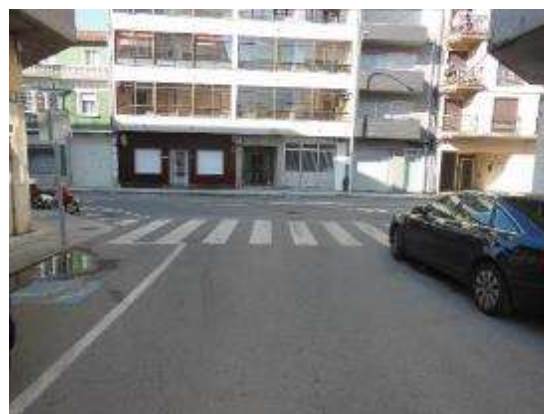
Foto 12. PK 0+740, incorporación margen izquierdo sin señalización.

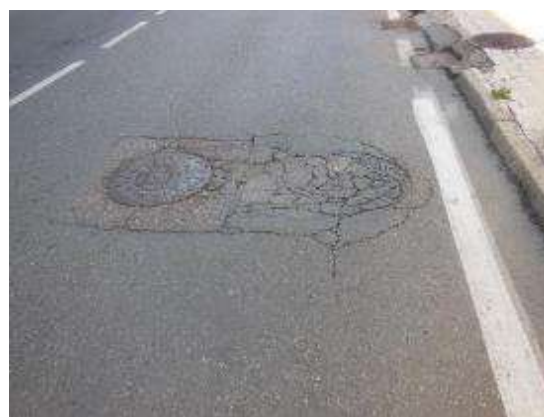
Foto 14. PK 0+760, sentido creciente blandón en el pavimento.

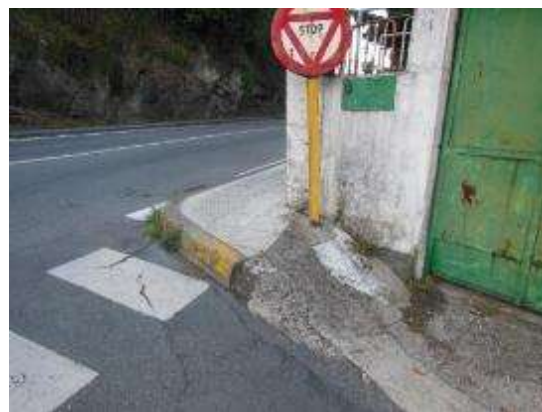
Foto 16. PK 1+160, incorporación margen derecho, señalización baja y antigua.

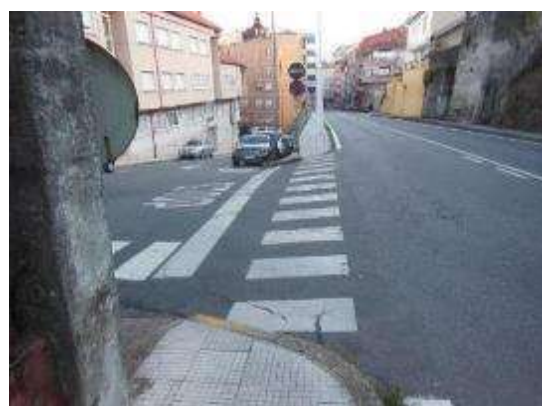
Foto 18. PK 1+160, incorporación margen derecho, visibilidad reducida por edificación de los peatones que cruzan el paso de peatones.

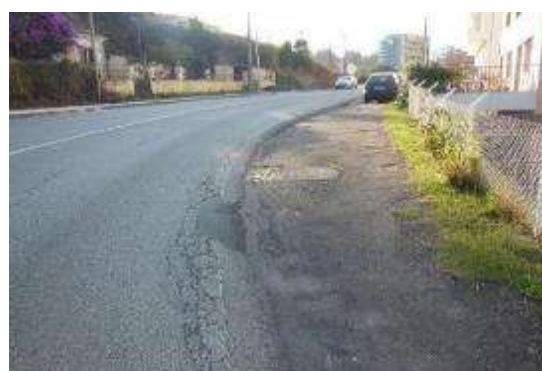
Foto 20. PK 1+440, sentido creciente, marcas viales en mal estado. Margen derecho con discontinuidad en el pavimento, diferente cota.

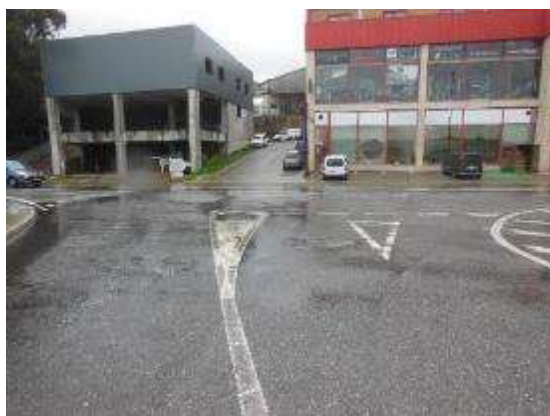
Foto 1. PK 2+200, incorporación sin señalización vertical y señalización horizontal desgastada.

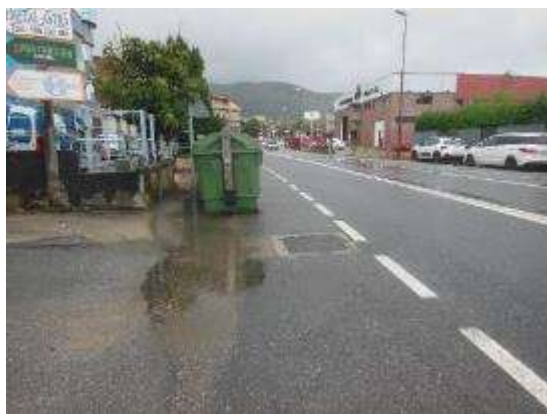
Foto 5. PK 2+290, incorporación margen izquierdo sin señalización.

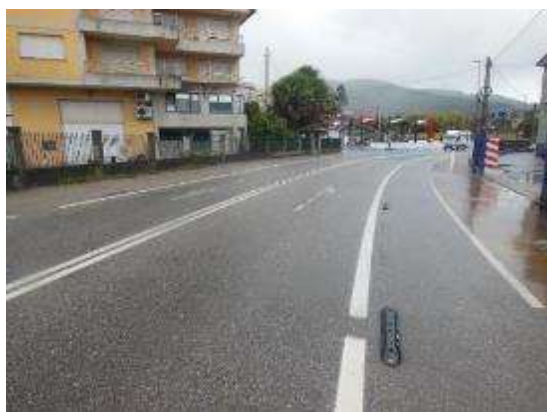
Foto 7. PK 2+380, sentido creciente vista general, símbolos viales desgastados.

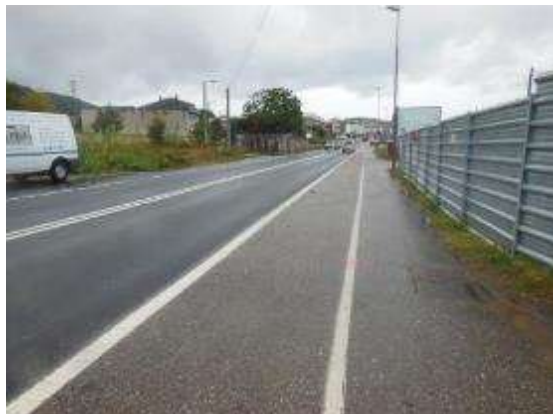
Foto 9. PK 2+510, sentido creciente. Sin diferenciación de itinerario peatonal.

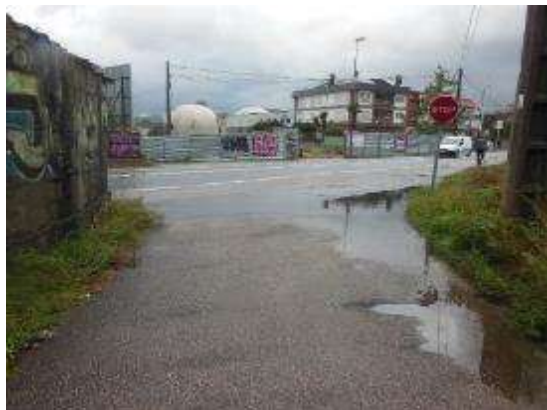
Foto 11. PK 2+550, incorporación margen izquierdo con señal de STOP. No existe señalización horizontal y visibilidad reducida en la incorporación.

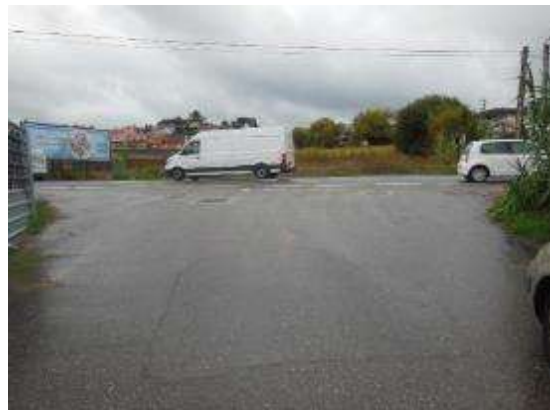
Foto 12. PK 2+550, incorporación margen derecho sin señalización.

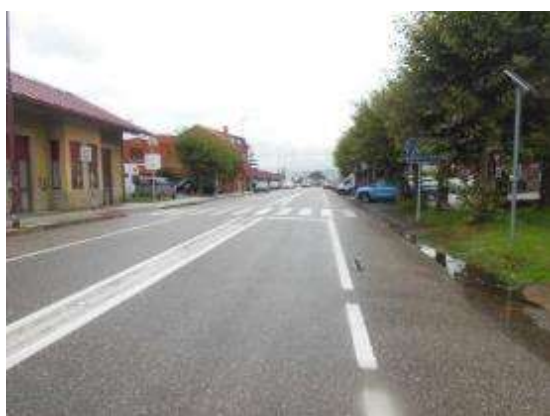
Foto 19. PK 3+140, sentido decreciente.  
Señal de paso de peatones cubierta por la  
vegetación.

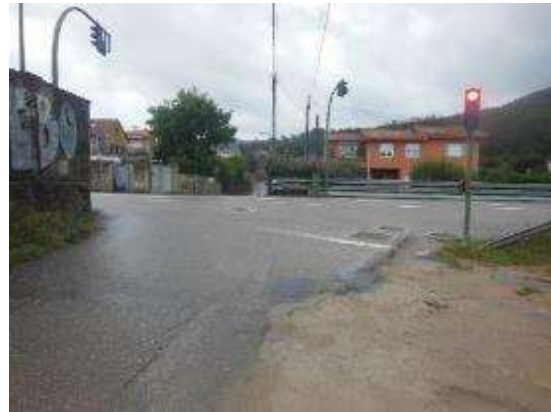
Foto 22. PK 3+450, intersección margen derecho regulada por semáforos. Pavimento irregular de diferentes tipos. Marcas viales muy desgastadas.

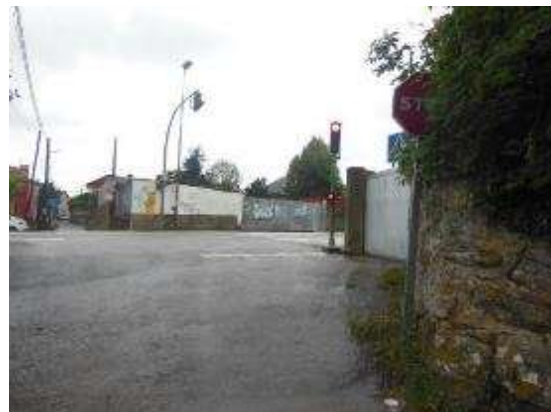
Foto 24. PK 3+450, intersección margen izquierdo regulada por semáforos. Señal de STOP oculta por la vegetación.

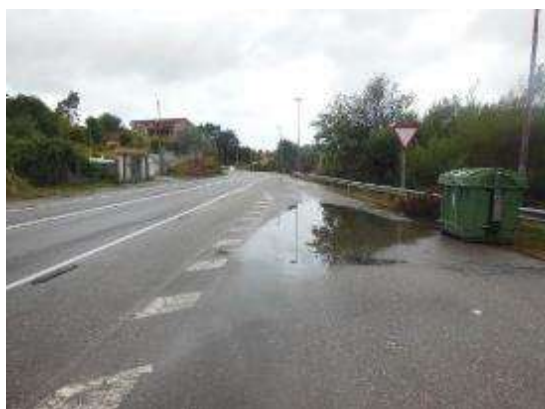
Foto 27. PK 3+830, sentido creciente. Carril de incorporación, marcas viales desgastadas. Contenedor ocupando parte del carril de incorporación.

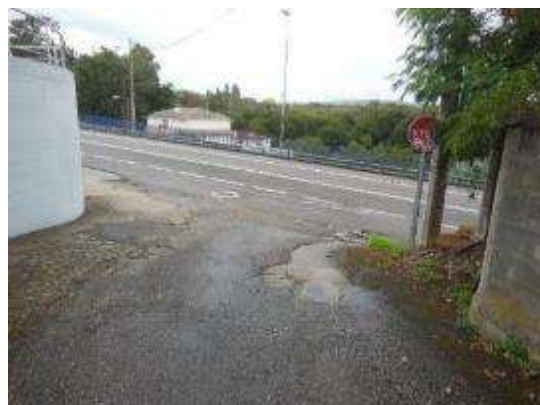
Foto 4. PK 4+530, incorporación margen izquierdo sin señalización horizontal. Cambio de rasante y firme discontinuo.

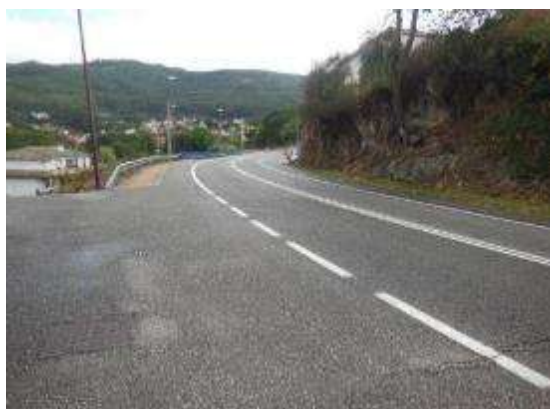
Foto 5. PK 4+620, incorporación margen derecho sin señalización horizontal. No existe continuidad en la senda.

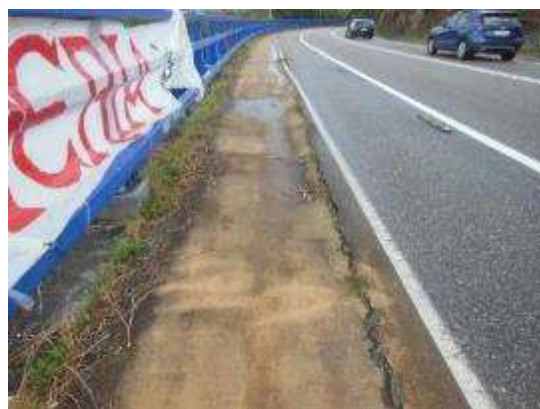
Foto 6. PK 4+550, detalle senda peatonal en mal estado.

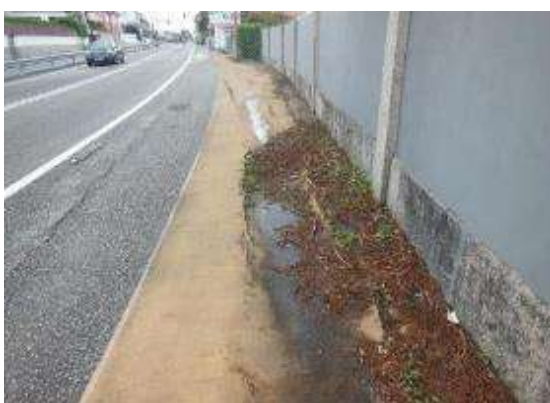
Foto 7. PK 4+950, sentido creciente, senda peatonal en mal estado y con vegetación.

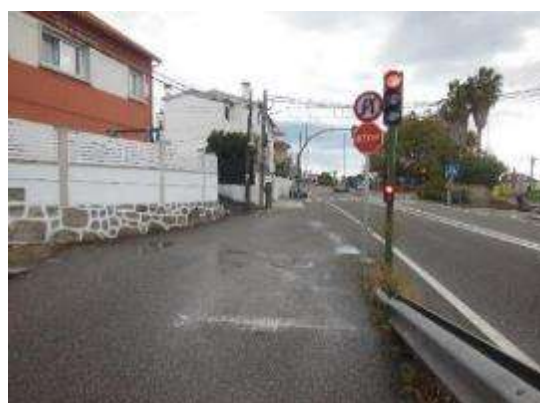
Foto 8. PK 5+040, incorporación margen izquierdo, regulada por semáforo, con señal de STOP y prohibición de cambio de sentido. Sin señalización horizontal.

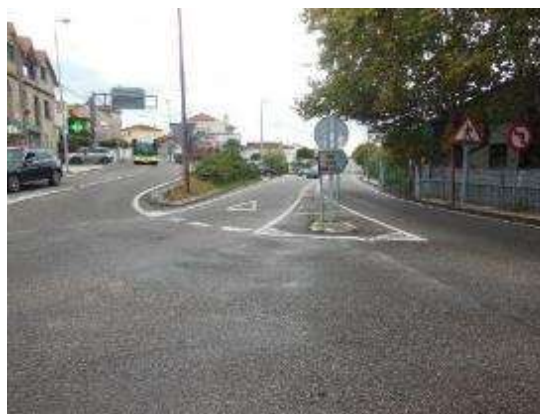
Foto 10. PK 5+120, sentido creciente, glorieta.

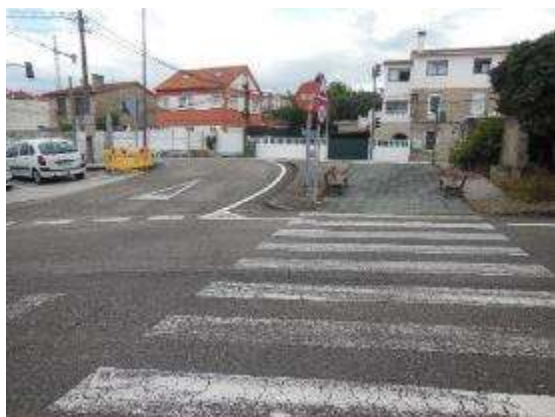
Foto 11. PK 5+080, señalización horizontal paso de peatones en mal estado.

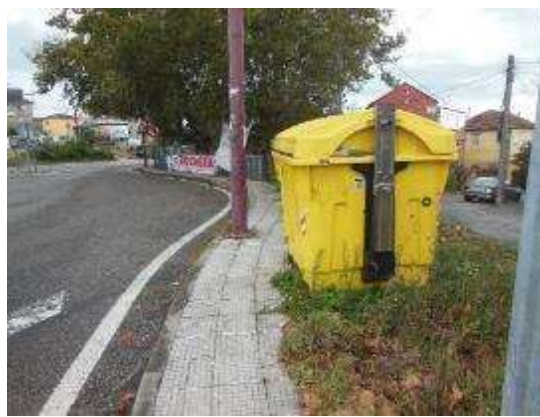
Foto 12. PK 5+100, acera estrecha con mobiliario urbano ocupando parte de ella.

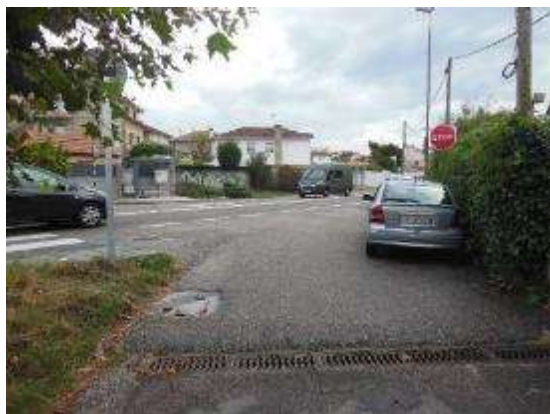
Foto 15. PK 5+190, incorporación margen derecho. Discontinuidad en el pavimento por sumideros instalados. Señal de STOP, sin señalización horizontal.

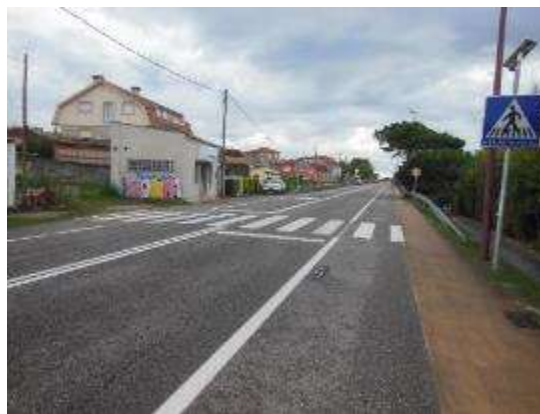
Foto 16. PK 5+270, sentido creciente. Paso de peatones con señal LED.

- o 5+200: Señalización LED, sobreelevación del paso, marcas viales de prohibición de estacionamiento e instalación de hitos de arista en los 10 metros anteriores y posteriores al paso de peatones.

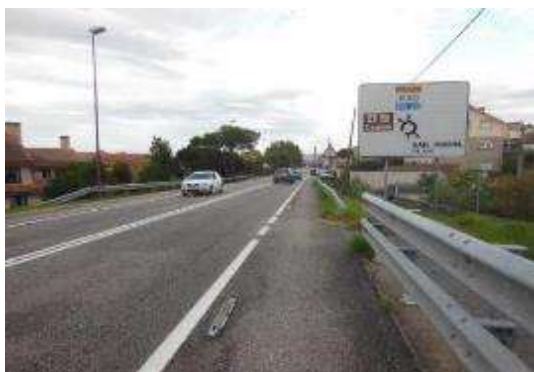
Foto 17. PK 5+380, sentido decreciente, vista general.

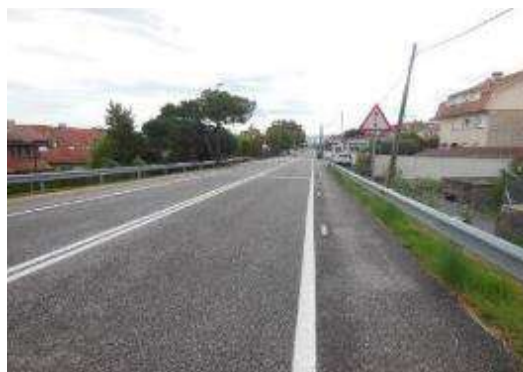
Foto 18. PK 3+370, sentido decreciente, señalización de tramo regulado por semáforos.

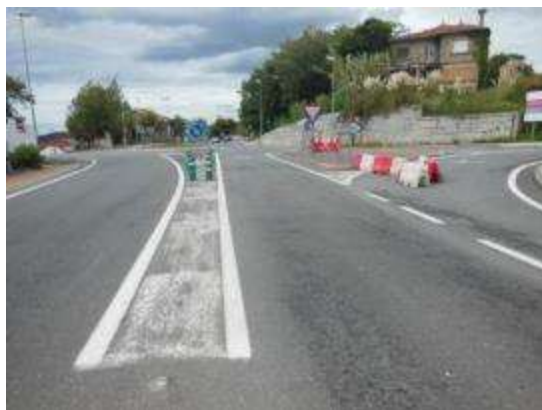
Foto 1. PK 11+520, sentido decreciente, vista general de la glorieta.

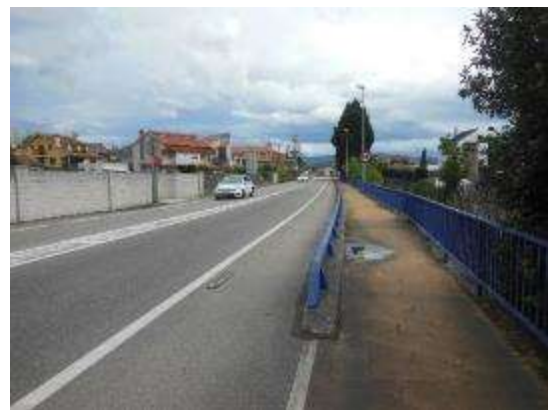
Foto 2. PK 11+520, sentido creciente. Vista general.

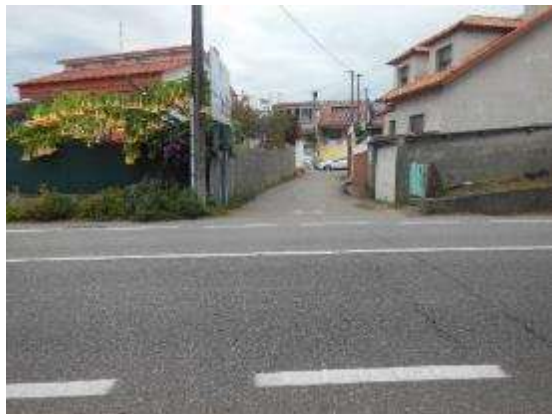
Foto 3. PK 11+610, incorporación margen izquierdo sin señalizar horizontalmente.

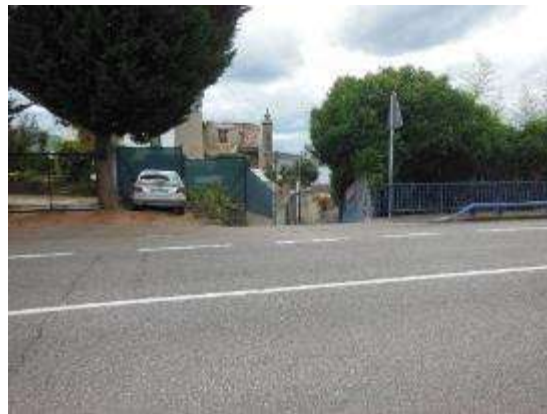
Foto 4. PK 11+610, incorporación margen derecho sin señalizar.

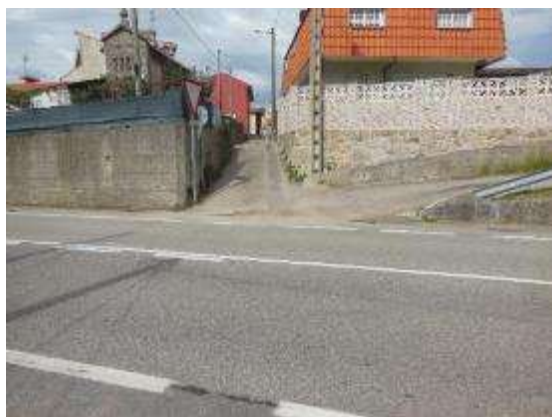
Foto 5. PK 11+630, acceso a viviendas margen izquierdo sin señalización horizontal y cambio de rasante.

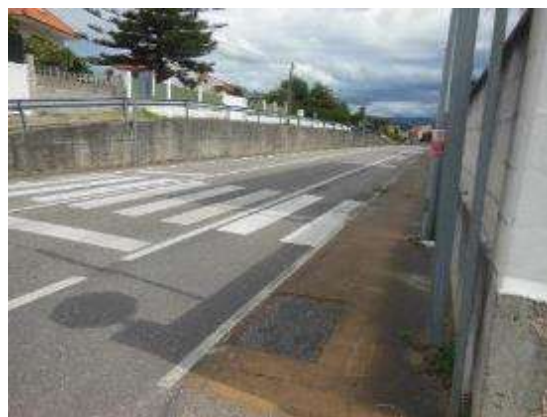
Foto 6. PK 11+630, sentido creciente, vista general.

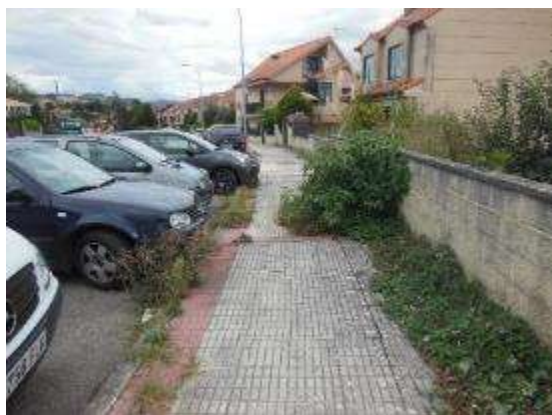
Foto 7. PK 11+870, aceras en mal estado y con vegetación.

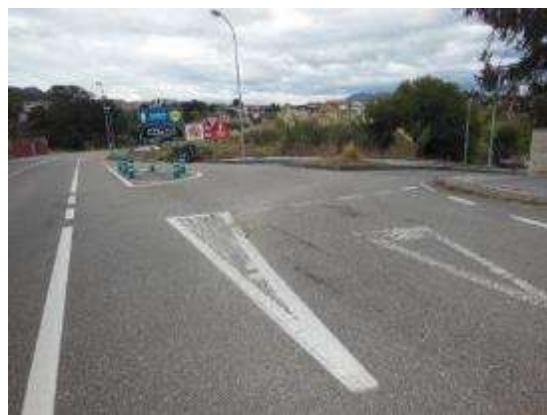
Foto 8. PK 11+960, sentido creciente, vista de cruce. Señalización horizontal en mal estado.

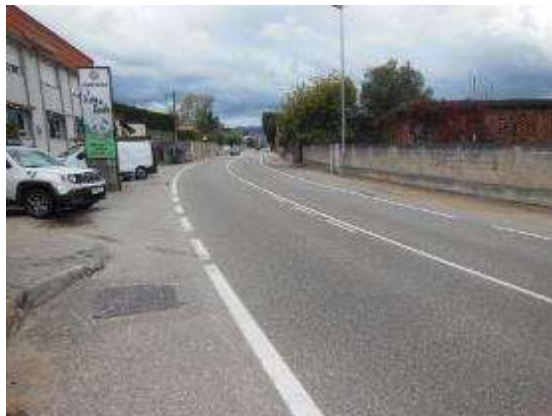
Foto 9. PK 12+210, sentido decreciente,  
vista general.

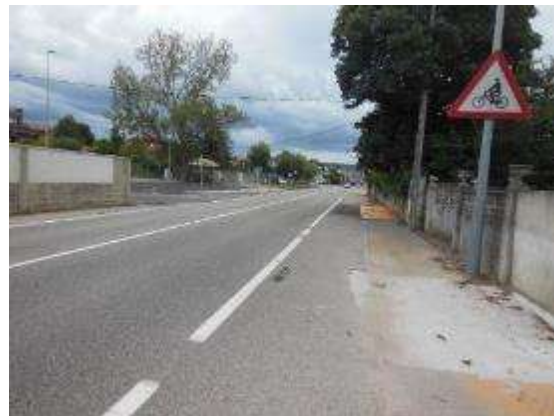
Foto 10. PK 12+290, sentido creciente, vista  
general.

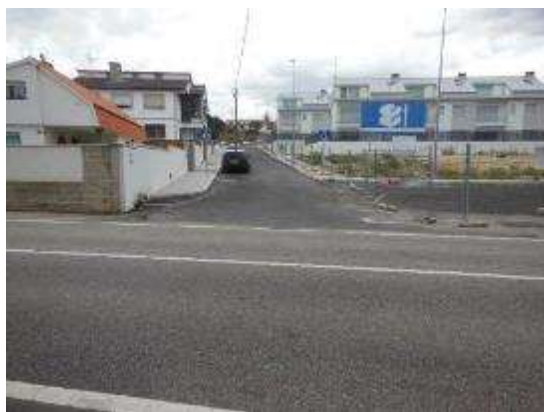
Foto 11. PK 12+320, incorporación margen  
izquierdo sin señalización.

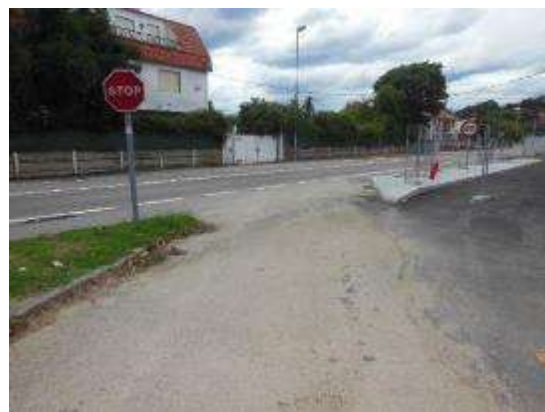
Foto 12. PK 12+350, incorporación margen  
izquierdo. Señal de STOP, cambio en el tipo  
de pavimento, sin señalización horizontal.

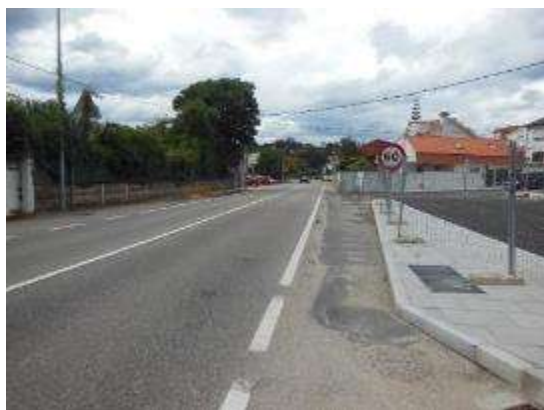
Foto 13. PK 12+350, sentido decreciente.  
Vista general.

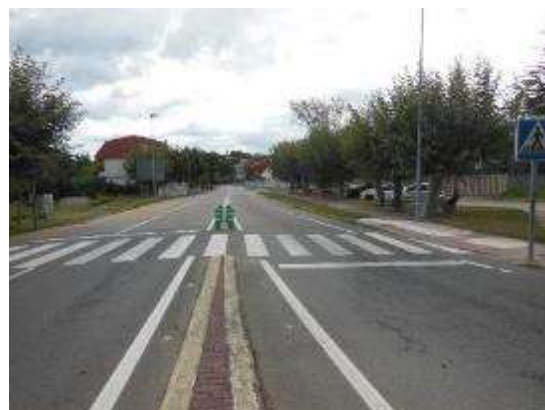
Foto 14. PK 12+430, sentido decreciente.  
Vista general, paso de peatones.

- 11+700: Iluminación, señalización LED, adecuación y prolongación de la acera existente y del carril bici, marcas viales de prohibición de estacionamiento en los 10 metros anteriores y posteriores al paso de peatones.
- 12+430: Iluminación, señalización LED, prolongación de hitos de arista 30 metros y adecuación y prolongación de la acera existente y del carril bici.

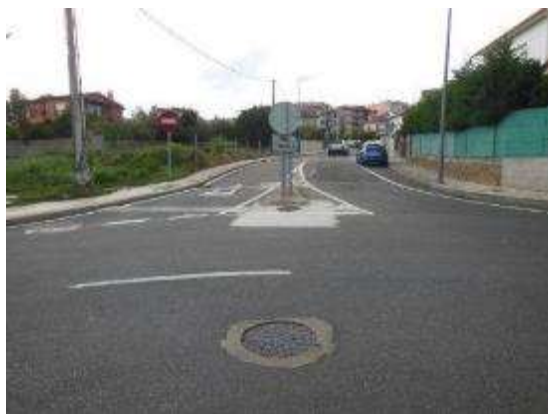
Foto 15. PK 12+440, ramal glorieta PO-552.

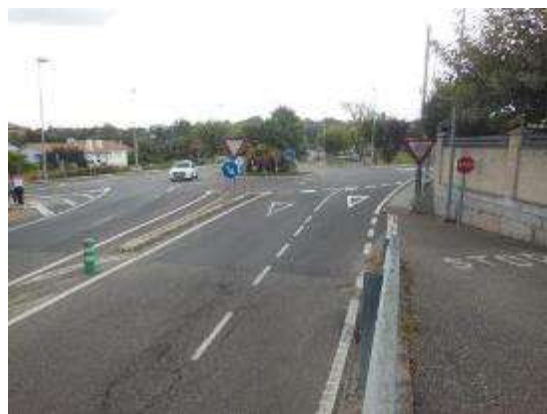
Foto 16. PK 12+470, sentido decreciente.  
Incorporación a carril de acceso a glorieta,  
con señalización vertical y horizontal, cambio  
de rasante y visibilidad limitada.

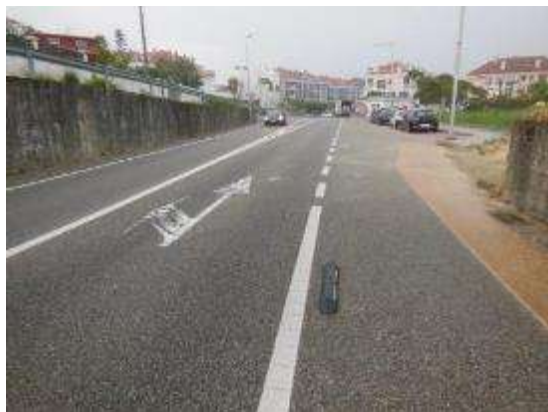
Foto 17. PK 12+560, sentido creciente.

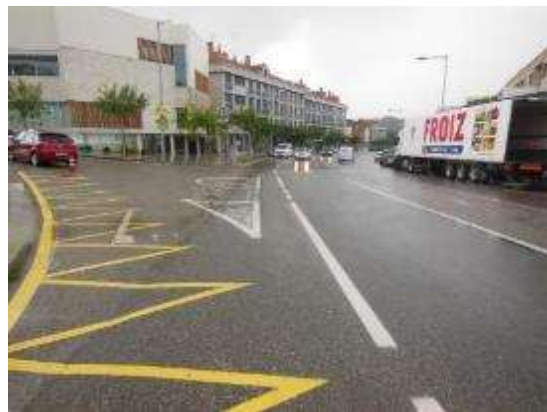
Foto 18. PK 12+610, marcas viales en mal  
estado.

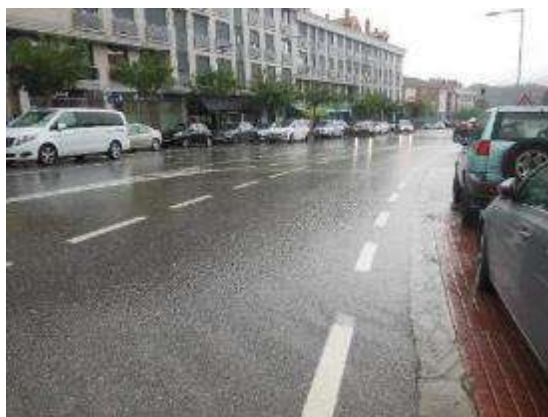
Foto 19. PK 12+650, sentido creciente, vista  
general.

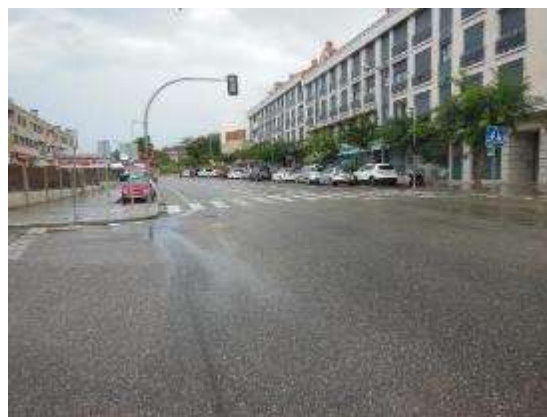
Foto 20. PK 12+750, sentido decreciente,  
vista general.

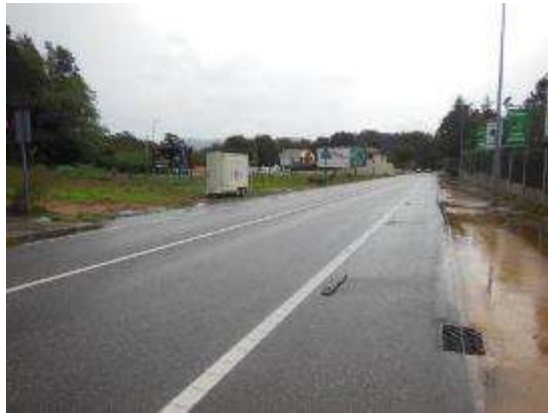
Foto 21. PK 12+820, sentido creciente, vista general.

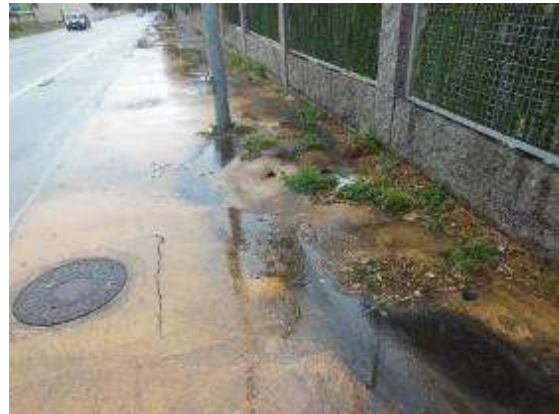
Foto 22. PK 12+830, detalle senda en mal estado, vegetación y acumulación de agua.

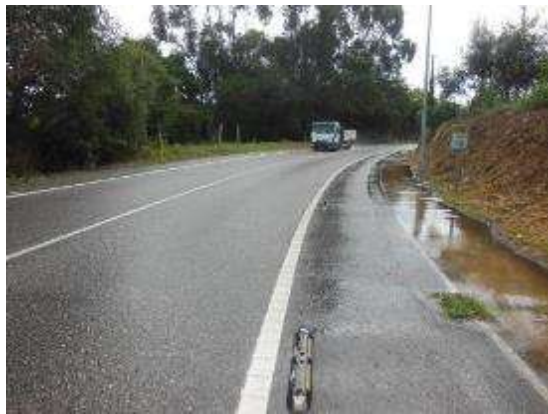
Foto 23. PK 13+000, sentido creciente, vista general.

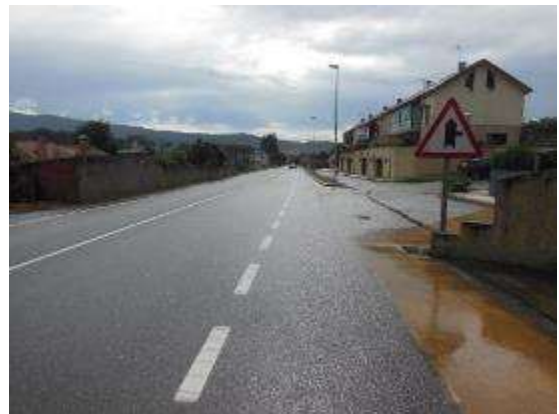
Foto 24. PK 13+130, sentido creciente. Señalización de intersección con prioridad.

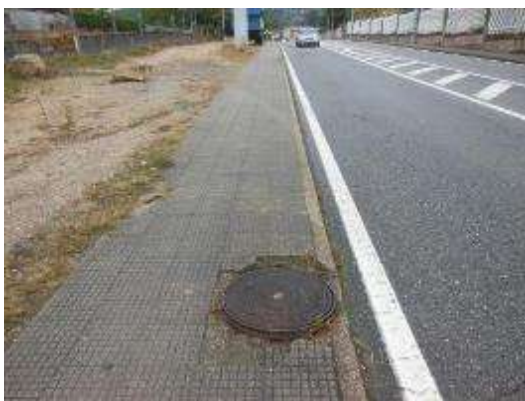
Foto 1. PK 1+340, vista en sentido creciente, aceras en mal estado.

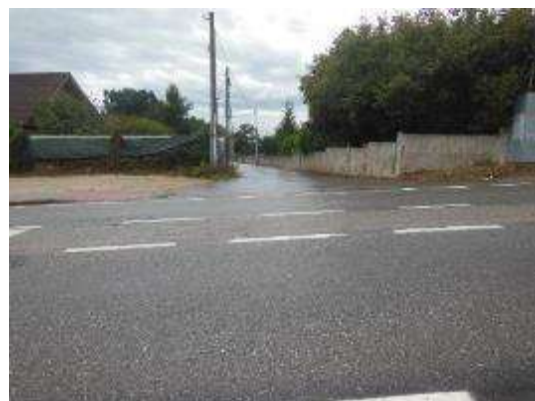
Foto 2. PK 1+390, incorporación margen izquierdo sin señalización.

- Adopción de medidas para la adecuación de la velocidad. Propuesta limitación de velocidad a 30 km/h en todo el tramo.
- Instalación de bandas reductoras de velocidad.
- Mejora de la señalización vertical y horizontal en las incorporaciones. Existen varias incorporaciones a la vía principal (PO-331) que no tienen señalización de STOP.
- Mejora de seguridad vial en los pasos de peatones de la zona escolar, en los PKs 1+670 y 1+800: Iluminación, señalización LED, mejora de señalización zona escolar, mejora del vallado de la acera existente, sobreelevación del paso.
- Incluir avisador acústico en el paso de peatones semaforizado del PK 1+820.
- Creación de glorieta en el PK 1+300 según el siguiente proyecto:

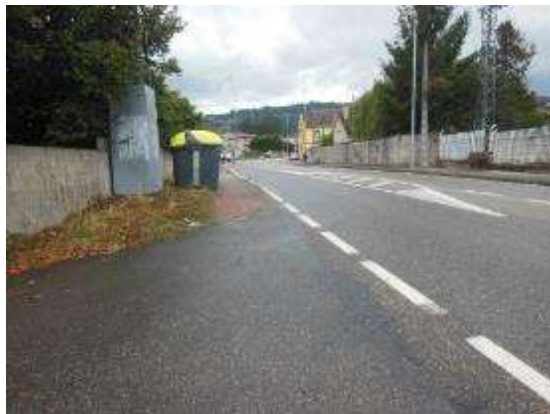
Foto 3. PK 1+390, incorporación margen izquierdo sin señalización ni dirección obligatoria a la derecha.

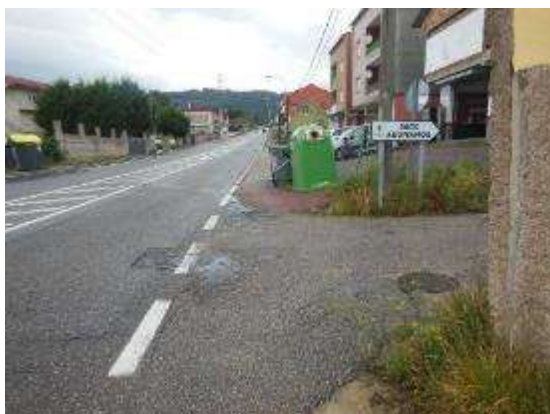
Foto 5. PK 1+490, sentido creciente, incorporación margen derecho sin señalización horizontal, existe señal de STOP.

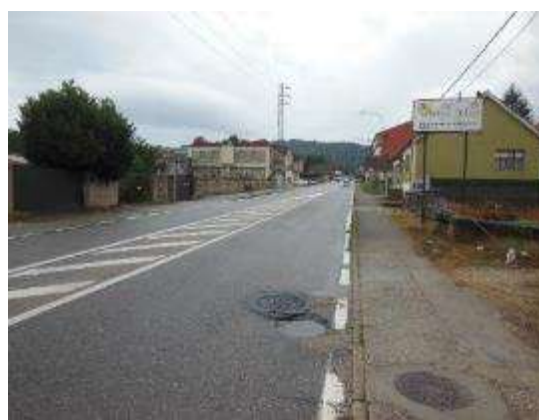
Foto 8. PK 1+540, sentido creciente. Bache en el pavimento y acera en mal estado.

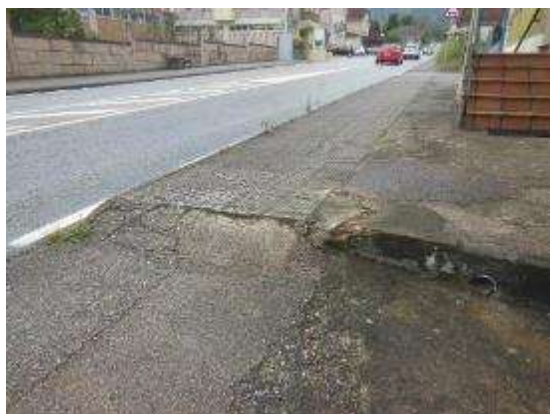
Foto 9. PK 1+560, margen derecho, acera en mal estado de conservación.

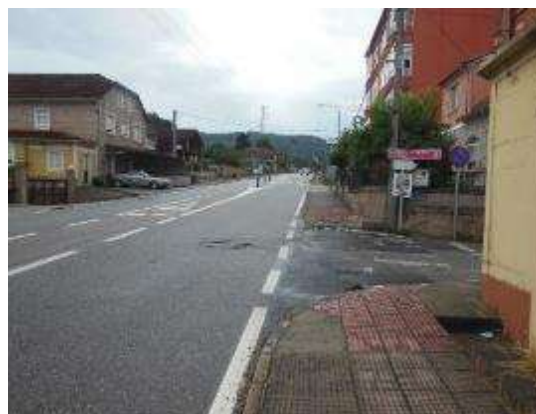
Foto 10. PK 1+620, sentido creciente.  
Incorporación margen derecho sin  
señalización. Paso de peatones en mal  
estado casi inapreciable.

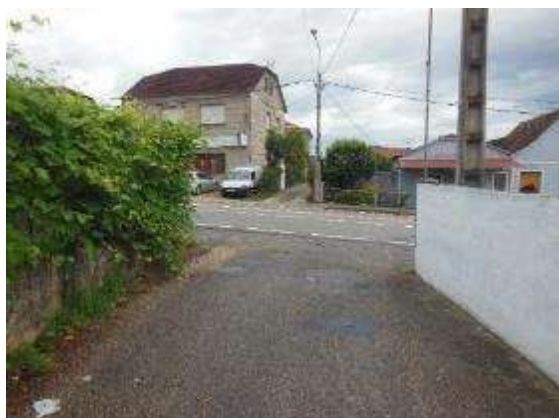
Foto 11. PK 1+720, incorporación margen  
izquierdo sin señalizar.

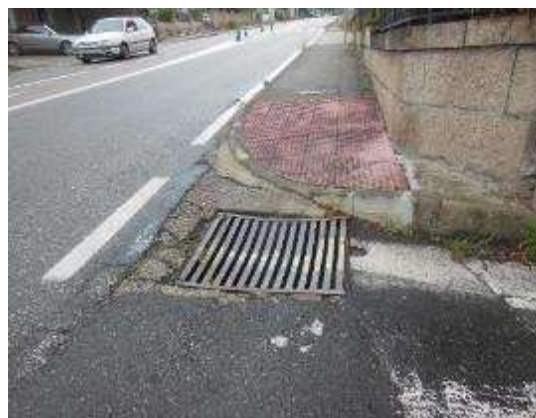
Foto 12. PK 1+620, incorporación margen  
derecho, sumidero en medio del paso de  
peatones.

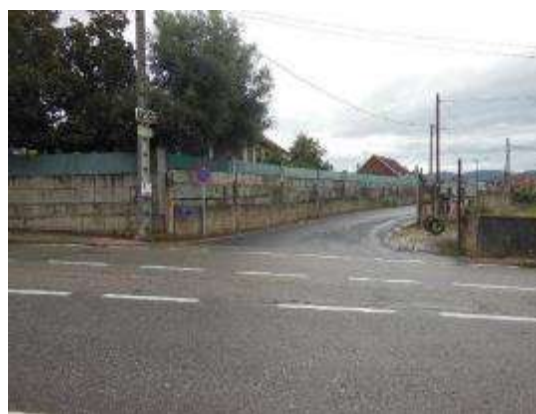
Foto 14. PK 1+820, incorporación margen  
derecho, sin señalización.

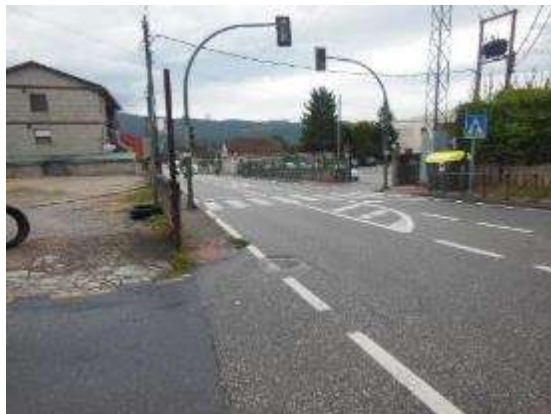
Foto 15. PK 1+820, incorporación margen derecho sin señalizar STOP. Vista hacia sentido decreciente, paso de peatones semaforizado junto a centro escolar.

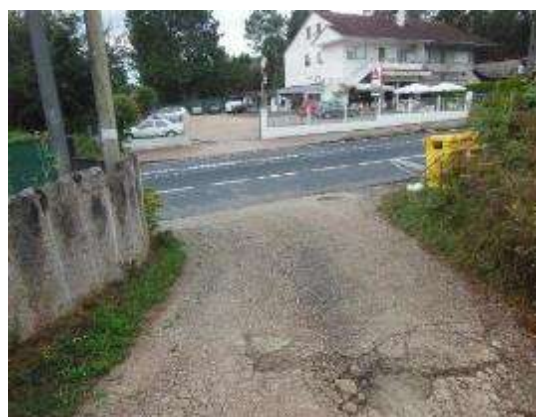
Foto 18. PK 2+040, incorporación margen derecho. Cambio de rasante y pavimento diferente. No existe señalización, visibilidad reducida por muro existente.

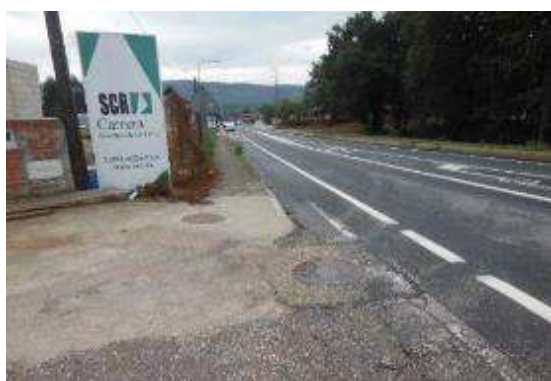
Foto 19. PK 2+200, incorporación margen derecho, vista hacia sentido decreciente. No existe señalización.

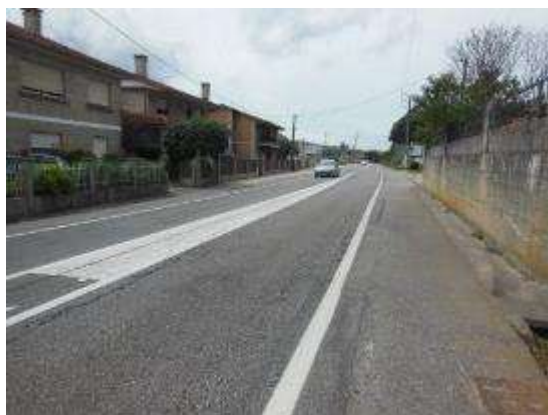
Foto 1. PK 17+900, sentido creciente, vista general inicio del tramo. Margen derecho senda peatonal con pintura inapreciable.

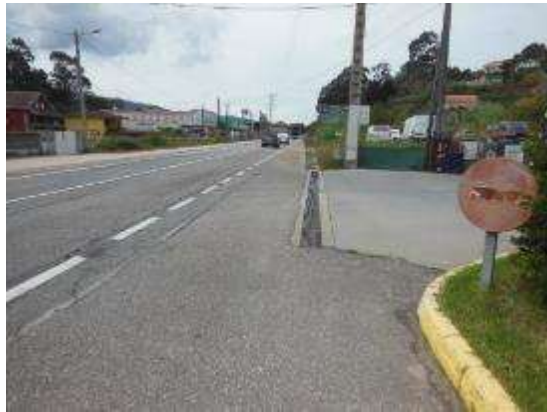
Foto 3. PK 17+950, sentido creciente. Incorporación margen derecho, salida de la gasolinera. Señal de prohibida la entrada muy antigua y desgastada situada a baja altura. Señal de STOP a baja altura y muy desgastada, no existe señalización horizontal.

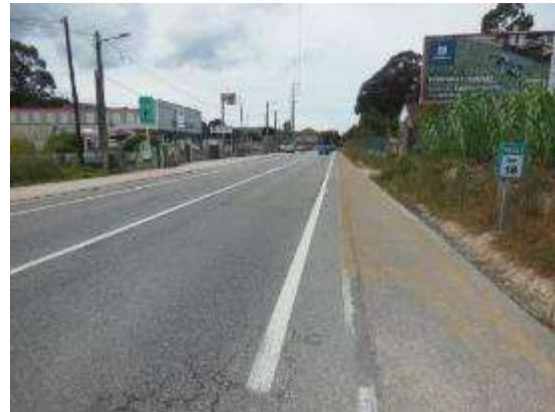
Foto 4. PK 18+000, sentido creciente. En margen derecho pintura de senda peatonal muy desgastada.

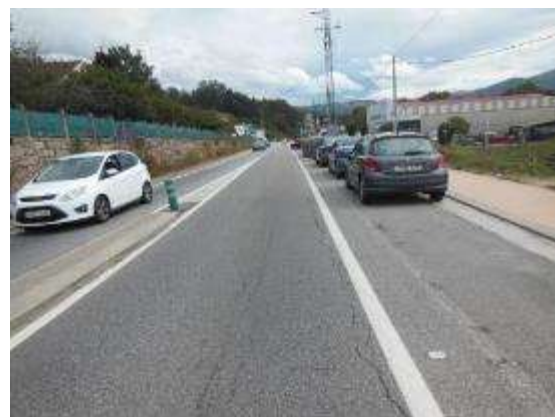
Foto 6. PK 18+110, sentido decreciente. Vista general, vehículos estacionados en arcén.

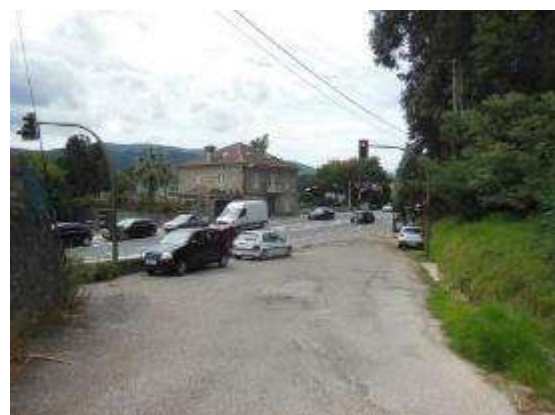
Foto 8. PK 18+150, incorporación semaforizada margen derecho. Cambio de rasante y pavimento discontinuo.

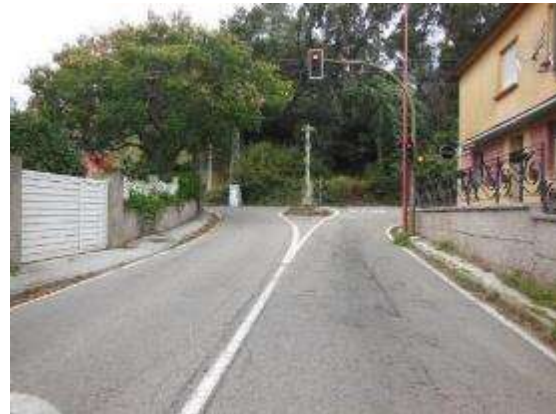
Foto 10. PK 18+200, incorporación semaforizada margen izquierdo. Señalización horizontal de STOP antes de la intersección. Cambio de rasante. Existe un cruceiro en medio de ambos carriles.

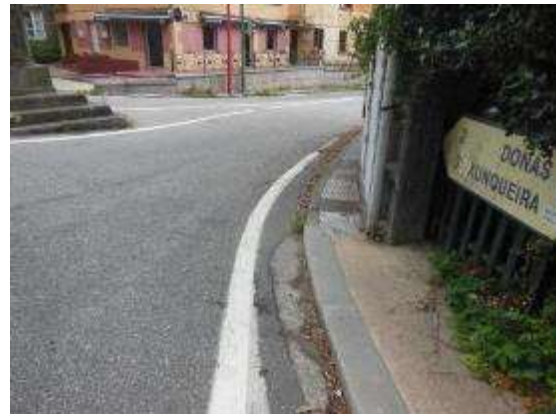
Foto 12. PK 18+200, intersección, detalle de acera casi inexistente en zona de curva y con poca visibilidad, los peatones invaden la calzada para continuar su itinerario.

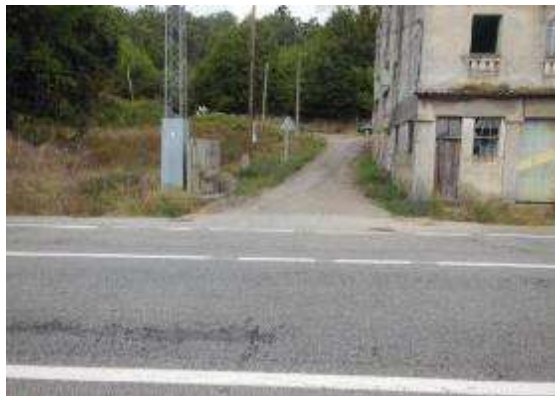
Foto 15. PK 18+380, incorporación margen derecho sin señalización.

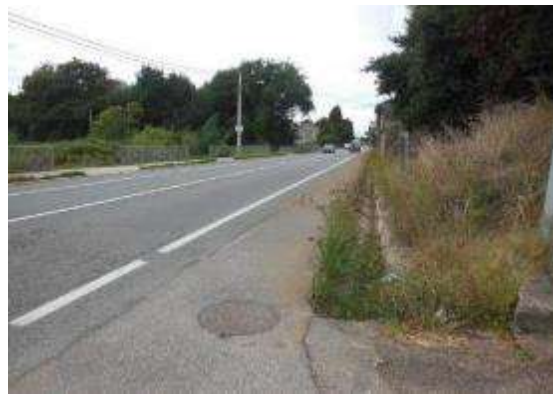
Foto 16. PK 18+380, margen derecho pintura de senda peatonal muy desgastada. Cunetas cubiertas de vegetación lo que supone problemas de drenaje.
