**TÍTULO:**

**ESTRATEGIA DE ACTUACIÓN EN TRAMOS DE  
CONCENTRACIÓN DE ACCIDENTES 2021 (TCAS) EN LA  
RED AUTONÓMICA DE CARRETERAS DE GALICIA**

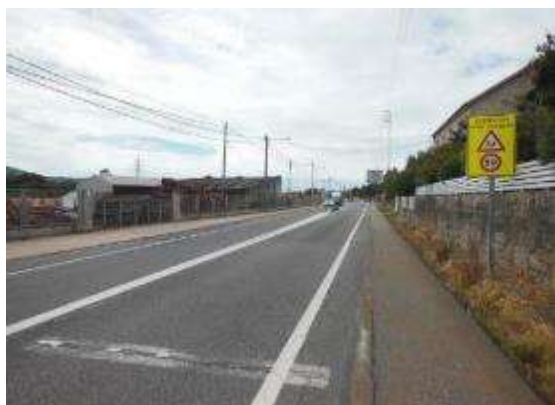
Foto 17. PK 18+580, sentido creciente. Señalización vertical de zona escolar, marcas viales horizontales transversales de advertencia muy desgastadas.

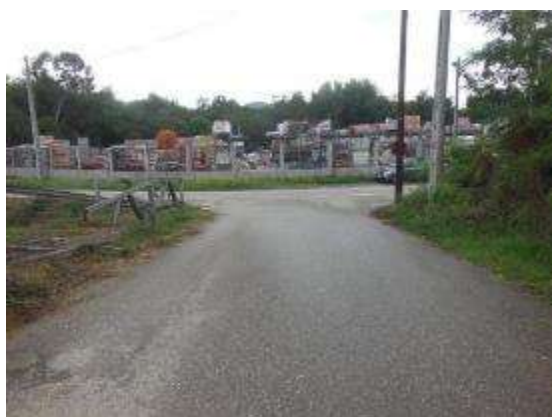
Foto 5. PK 0+640, intersección margen izquierdo, sin señalización. Discontinuidad en el pavimento.

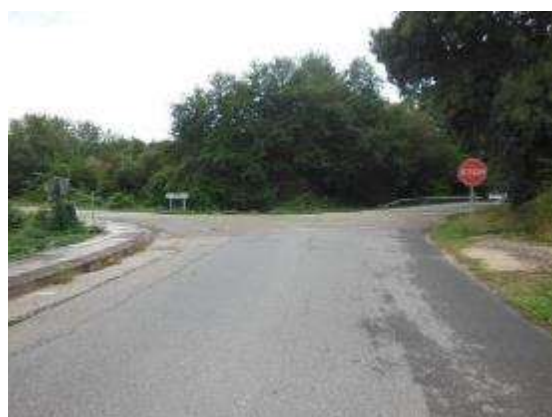
Foto 8. PK 0+780, intersección margen izquierdo. Señal de STOP. No existe señalización horizontal, discontinuidad en el pavimento.

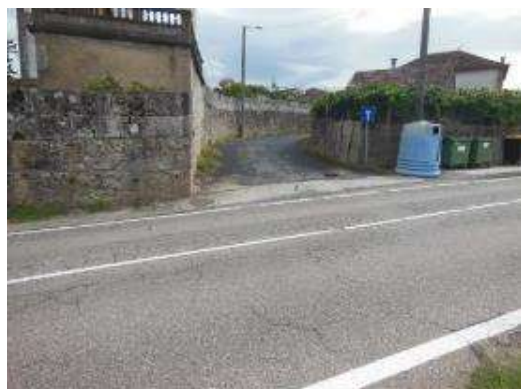
Foto 21. PK 1+460, acceso a viviendas margen izquierdo, sin señalización. Los contenedores reducen la visibilidad a la hora de incorporarse. Discontinuidad en el pavimento.

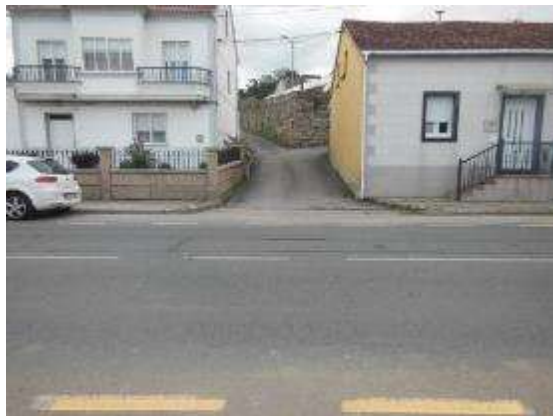
Foto 3. PK 4+040. Incorporación margen izquierdo sin señalización.

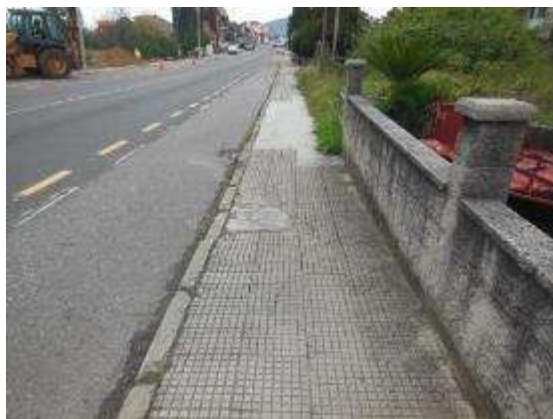
Foto 5. PK 4+130, vista hacia sentido decreciente, aceras en mal estado.

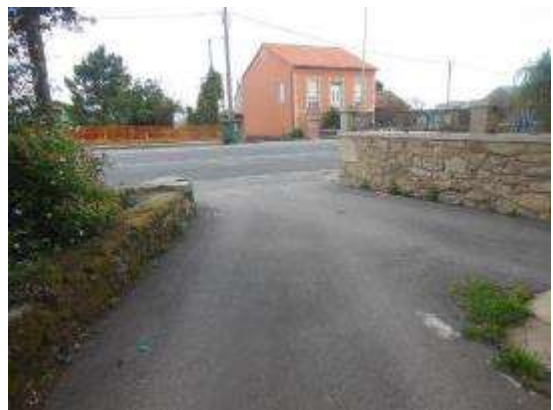
Foto 8. PK 4+340, incorporación margen izquierdo sin señalización.

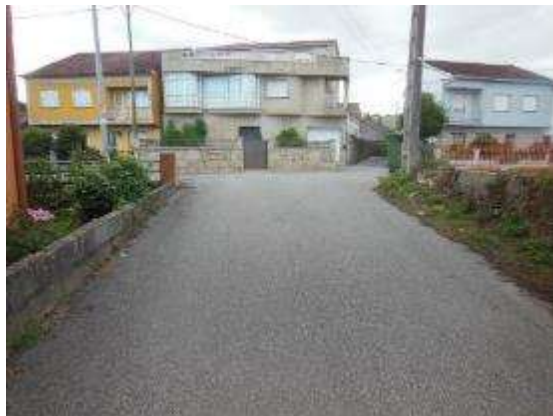
Foto 9. PK 4+340, incorporación margen derecho sin señalización. Cambio de rasante.

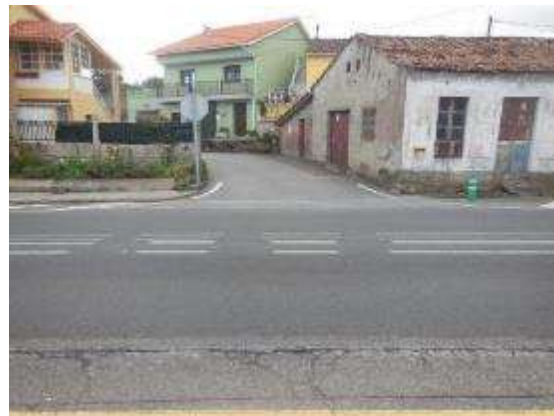
Foto 10. PK 4+450, incorporación margen izquierdo. Señal vertical de STOP pero sin señalización horizontal. Marcas viales antiguas que se solapan con las más recientes.

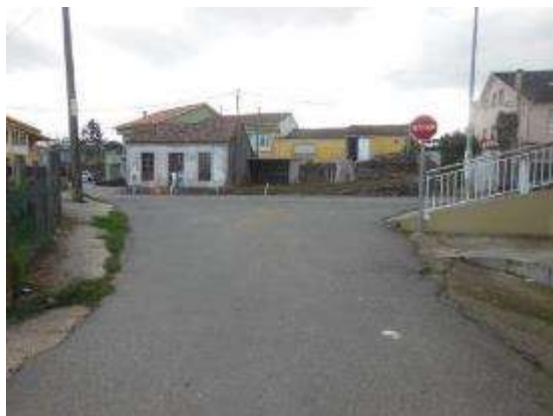
Foto 11. PK 4+460, incorporación margen derecho. Señal de STOP, no existe señalización horizontal, cambio de rasante.

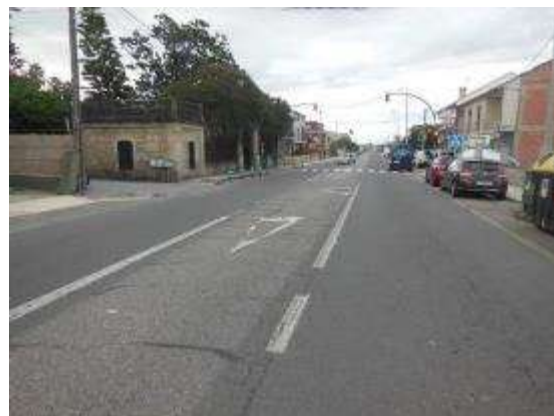
Foto 12. PK 4+570, sentido creciente, vista general. Carril central de espera para giro a la izquierda, marcas viales desgastadas.

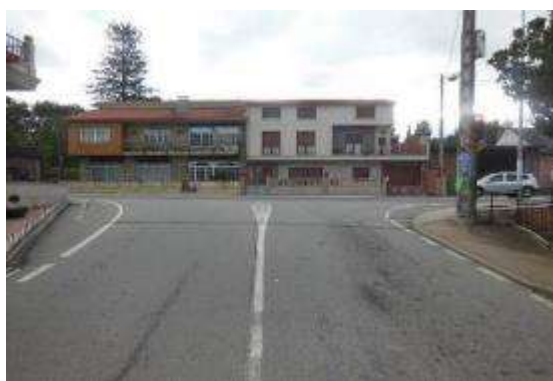
Foto 13. PK 4+630, incorporación margen derecho semaforizada. Señal de STOP oculta parcialmente por semáforo. Cambio de rasante y marcas viales desgastadas.

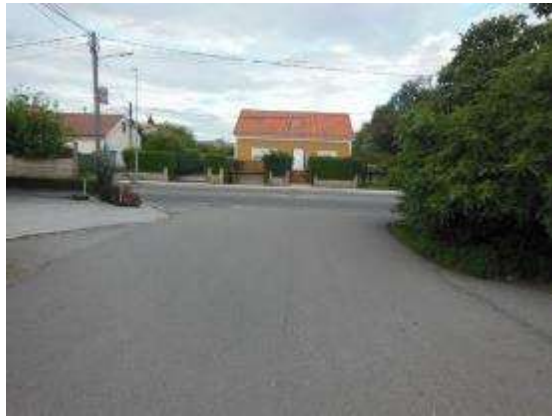
Foto 15. PK 4+770, incorporación margen izquierdo. Señal de STOP oculta entre la vegetación, sin señalización horizontal, se permite giro a la derecha y a la izquierda.

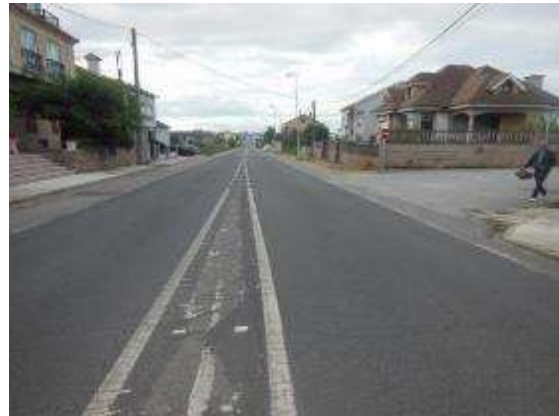
Foto 16. PK 4+810, sentido creciente, vista general. Marcas viales desgastadas.

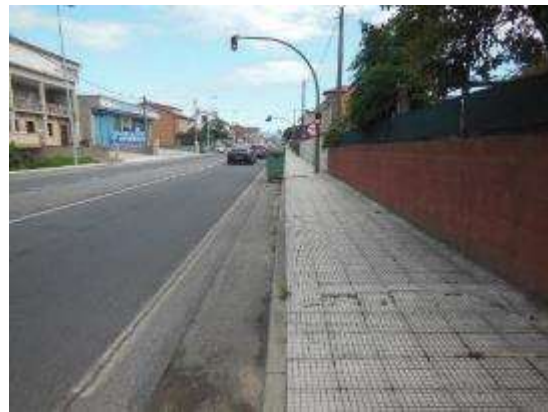
Foto 17. PK 4+890, sentido creciente, vista general.

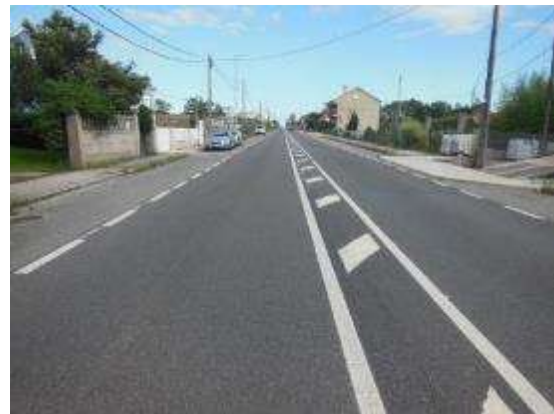
Foto 2. PK 8+440, sentido decreciente, vista general.

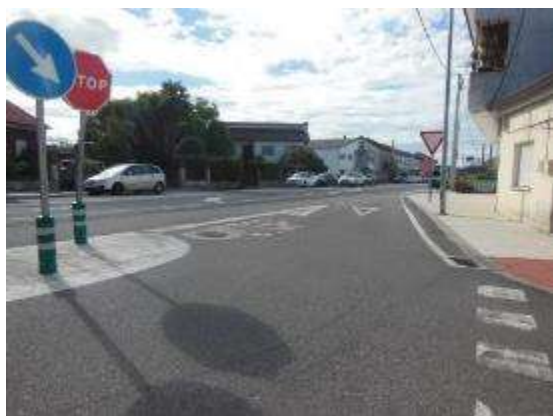
Foto 7. PK 8+660, cambio de sentido, vista hacia sentido decreciente, señalización horizontal desgastada.

- Mejora de las marcas viales en la intersección señalada.
- Mejora de seguridad vial en los pasos de peatones de los PKs: 9+000, 9+050, 9+170, 9+350, 9+460 y 9+700: Mejora de iluminación y señalización LED.
- Inclusión de avisador acústico en los pasos de peatones semaforizados.
- Prolongación hitos de arista o balizas especiales de mayor duración en las isletas de la glorieta del PK 9+450.

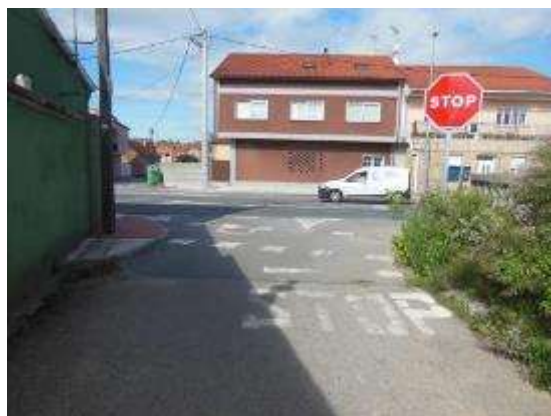
Foto 8. PK 8+660, incorporación margen izquierdo, señalización horizontal desgastada.

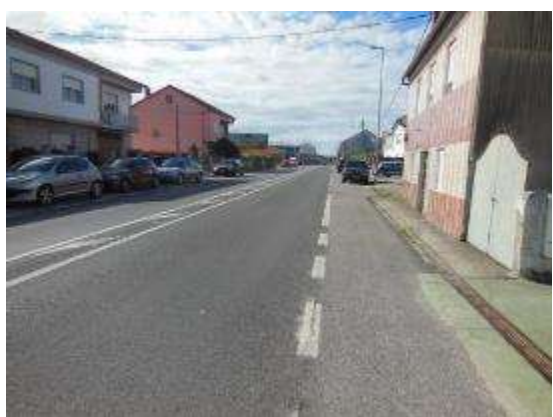
Foto 9. PK 8+770, sentido creciente, vista general.

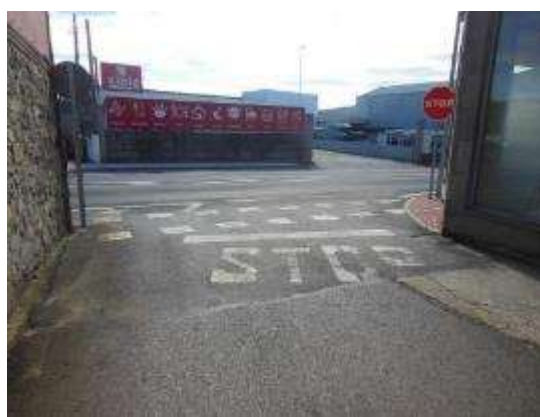
Foto 10. PK 8+890, incorporación margen derecho. Señalización horizontal desgastada. Visibilidad reducida y paso de peatones sin señalizar.

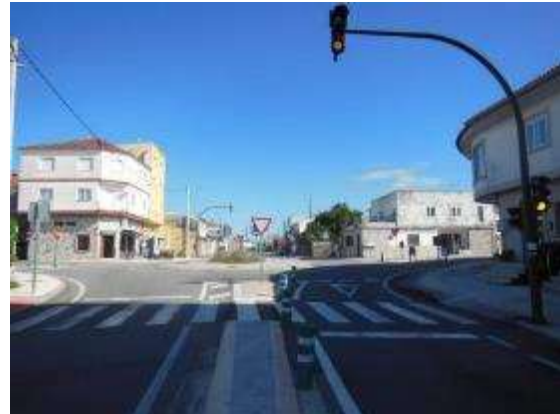
Foto 12. PK 9+070, sentido decreciente, vista de la glorieta.

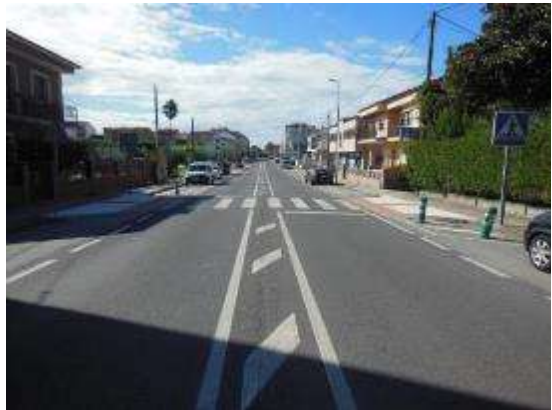
Foto 15. PK 9+170, sentido creciente, vista general.

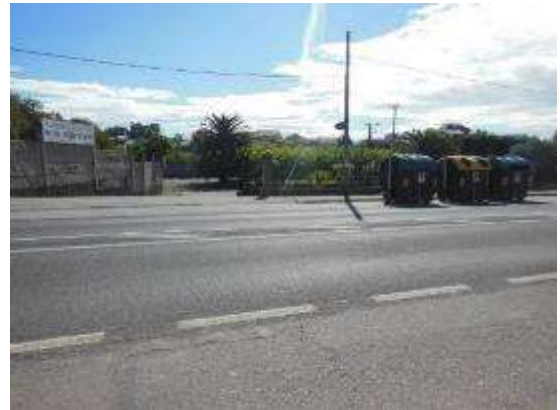
Foto 16. PK 9+200, acceso a propiedades margen izquierdo sin señalización.

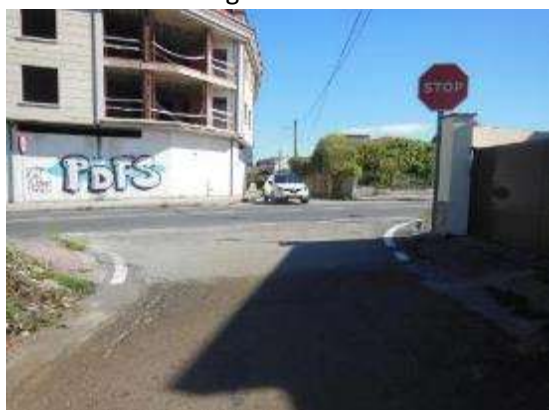
Foto 17. PK 9+560, incorporación en ambos márgenes con señales de STOP. No existe señalización horizontal.

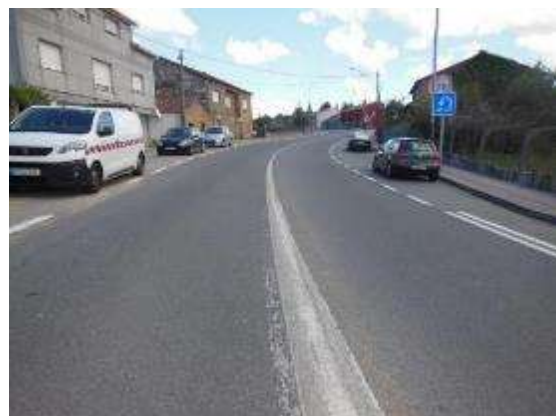
Foto 2. PK 8+400, sentido decreciente, vista general.

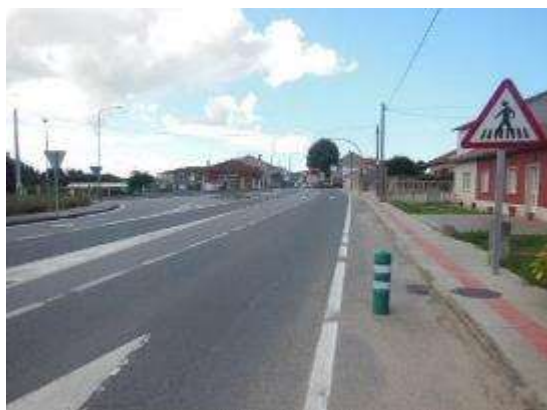
Foto 3. PK 8+430, sentido creciente, señal de peligro por peatones

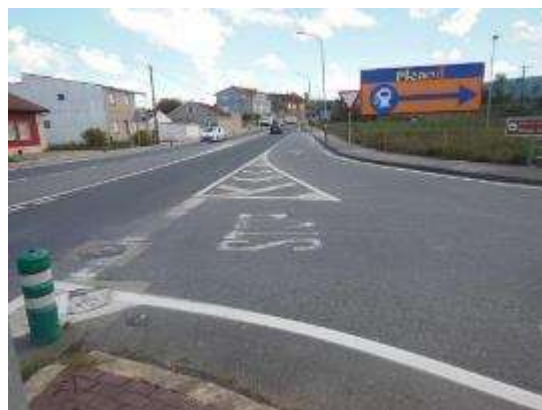
Foto 4. PK 8+460, intersección con cambio de sentido. Señalización horizontal en mal estado.

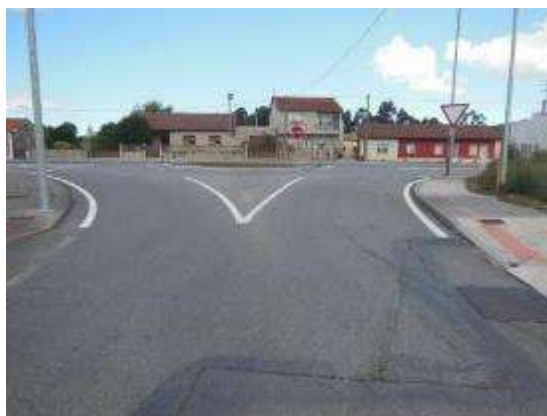
Foto 5. PK 8+460, vista general de la intersección, cambio de rasante. Señalización horizontal de ceda inapreciable.

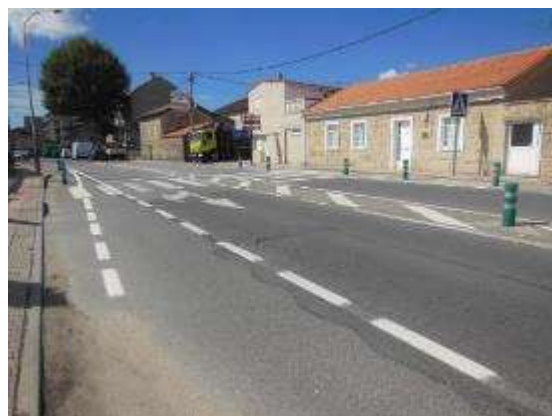
Foto 6. PK 8+500, vista hacia sentido creciente. Acumulación de arena y tierra en la zona del carril de deceleración. Discontinuidad en el pavimento entre ambos carriles.

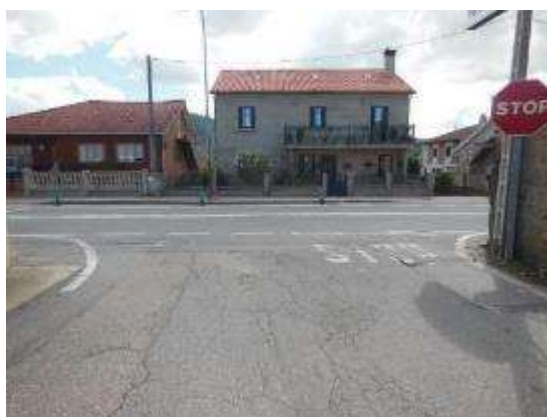
Foto 7. PK 8+530, incorporación margen derecho. Señal de STOP, señalización horizontal en mal estado.

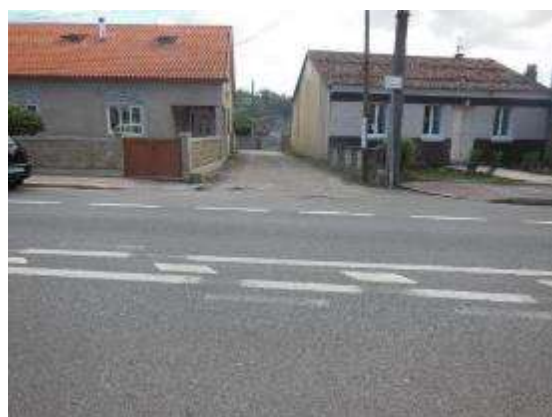
Foto 8. PK 8+630, acceso a viviendas margen izquierdo. Tacos en el cebreado central que permiten los giros a izquierda en ambos sentidos.

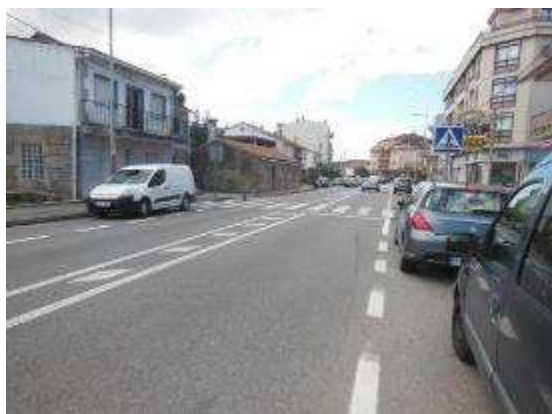
Foto 9. PK 8+640, sentido creciente, vehículos estacionados en ambos márgenes que reducen la visibilidad de peatones que crucen por el paso.

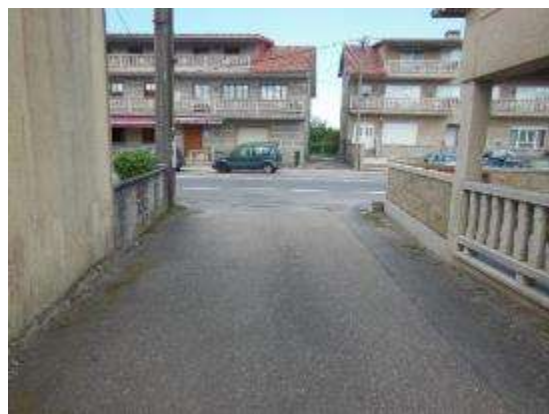
Foto 10. PK 8+640, incorporación margen izquierdo sin señalización.

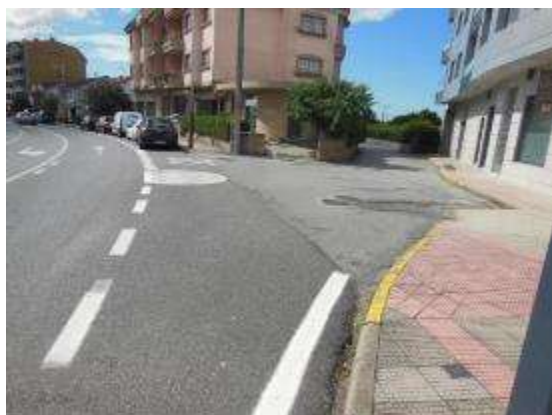
Foto 11. PK 8+730, cambio de sentido, sin señal vertical de STOP y señalización horizontal desgastada.

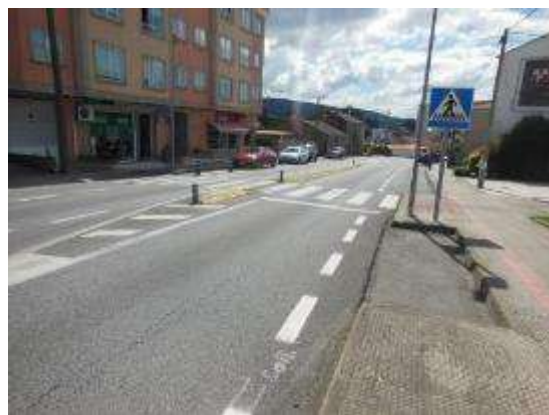
Foto 12. PK 8+890, sentido creciente. Paso de peatones con refugio central.

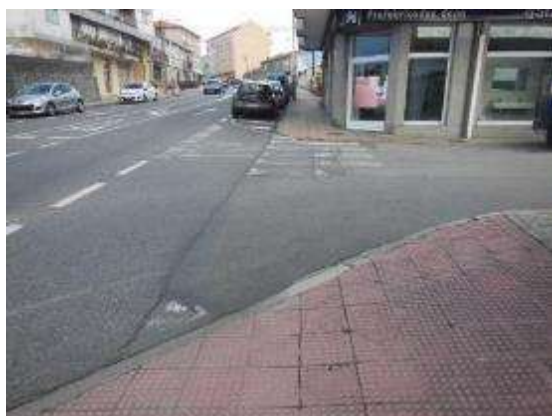
Foto 15. PK 9+020, vista hacia sentido decreciente. Incorporación sin señal de STOP y con señalización horizontal casi inapreciable. Paso de peatones inapreciable.

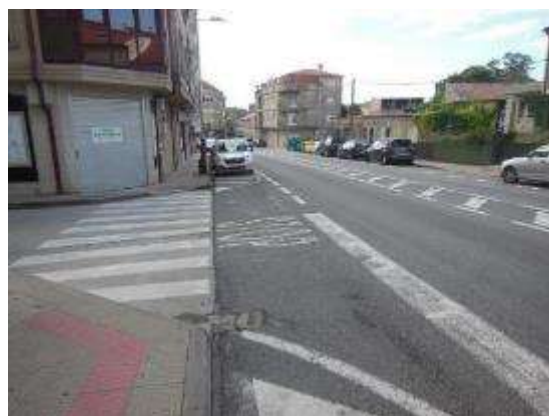
Foto 16. PK 9+080, incorporación margen izquierdo, señalización horizontal en mal estado.

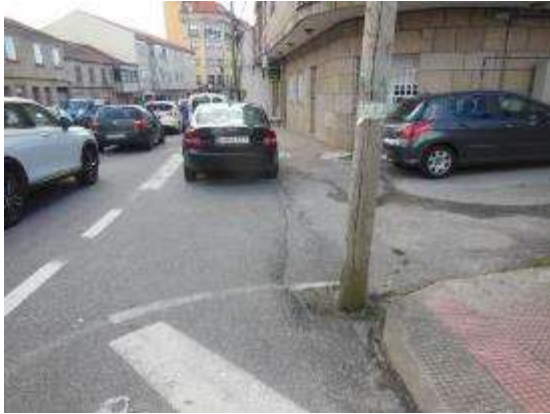
Foto 17. PK 9+140, sentido creciente. Incorporación margen derecho con vehículos mal estacionados. Sin señalización vertical y la horizontal desgastada.

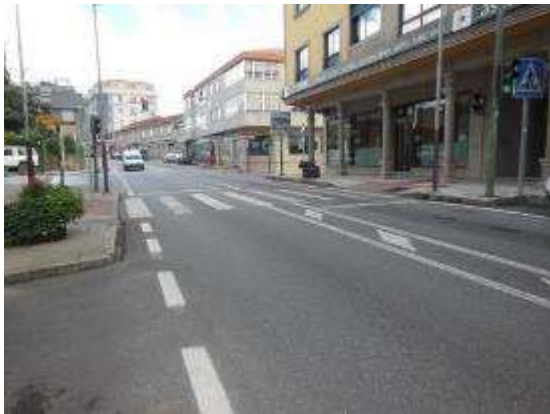
Foto 19. PK 9+240, vista hacia sentido decreciente, paso de peatones semaforizado.

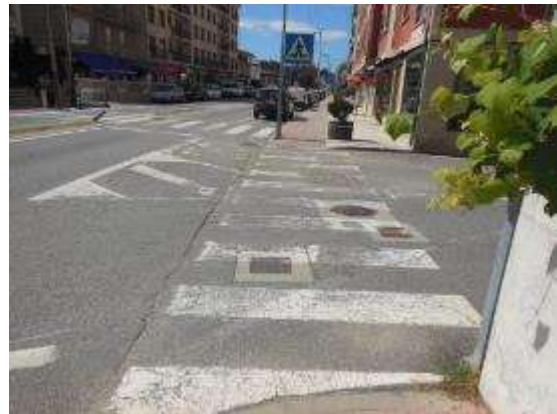
Foto 20. PK 9+320, incorporación margen derecho. Marcas viales en mal estado, paso de peatones en mal estado. Sin señalización vertical de STOP y la horizontal en mal estado. Discontinuidad en el pavimento.

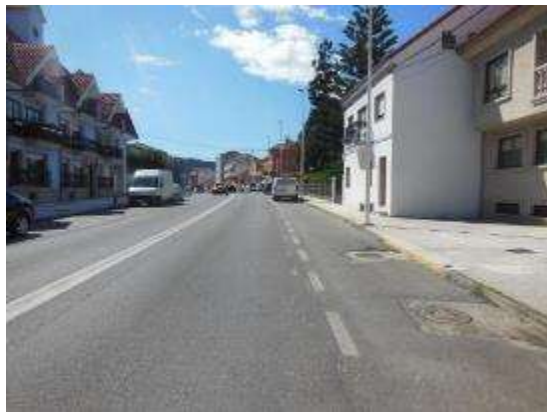
Foto 1. PK 10+100, sentido creciente, inicio del tramo.

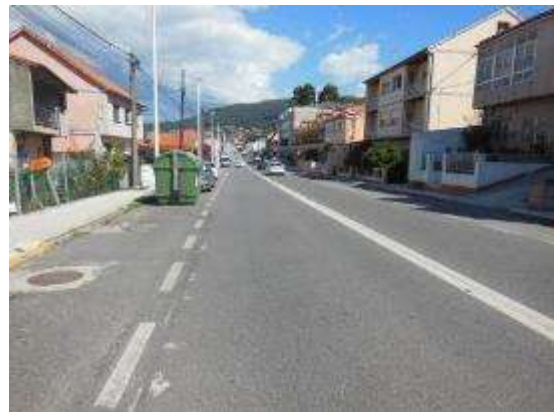
Foto 2. PK 10+100, sentido decreciente, vista general.

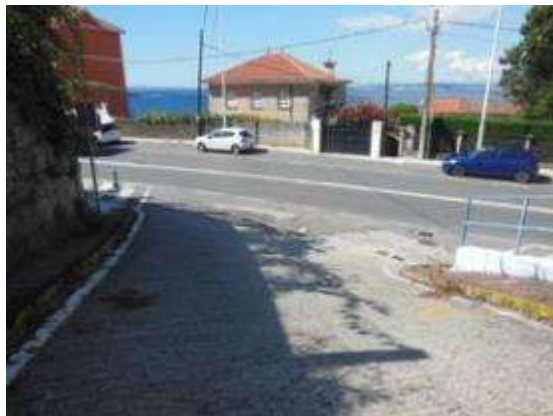
Foto 3. PK 10+150, incorporación margen izquierdo sin ninguna señalización, cambio de rasante y discontinuidad en el pavimento.

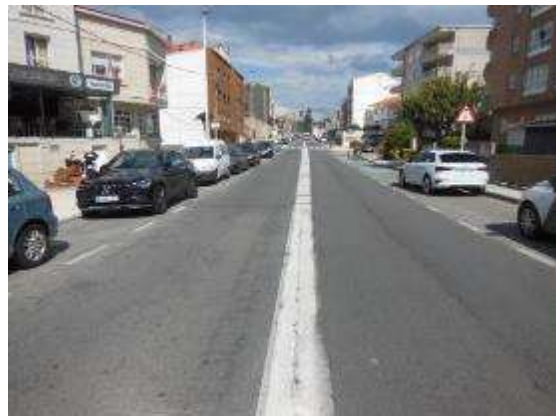
Foto 6. PK 10+390, sentido decreciente, vista general.

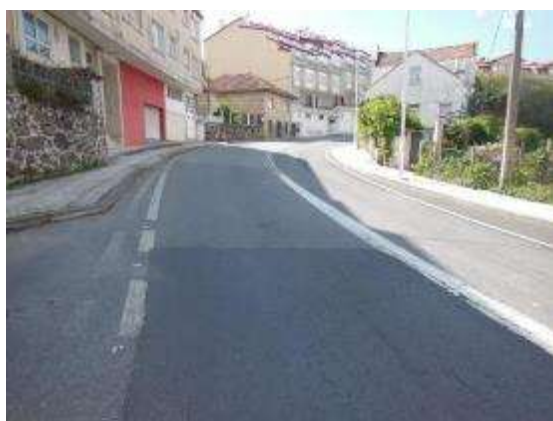
Foto 7. PK 10+430, sentido creciente, curva cerrada a la derecha, se pierde la visibilidad del trazado.

- Mejora de las marcas viales en las intersecciones señaladas.
- Instalación de señalización de tramo de curvas.
- Instalación de paneles direccionales led en la zona de curvas.
- Rehabilitación del firme.
- Incluir avisador acústico en los pasos de peatones semaforizados.

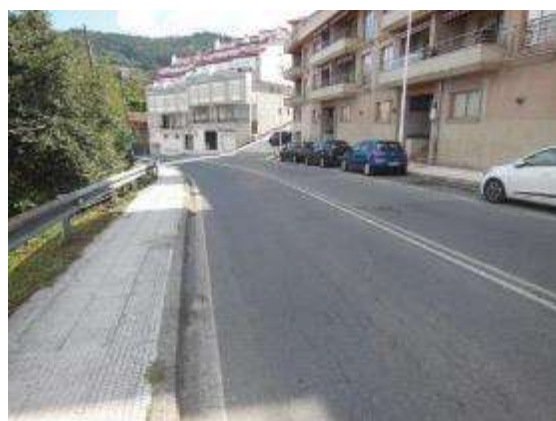
Foto 8. PK 10+530, sentido decreciente, curva a la izquierda, se pierde visibilidad.

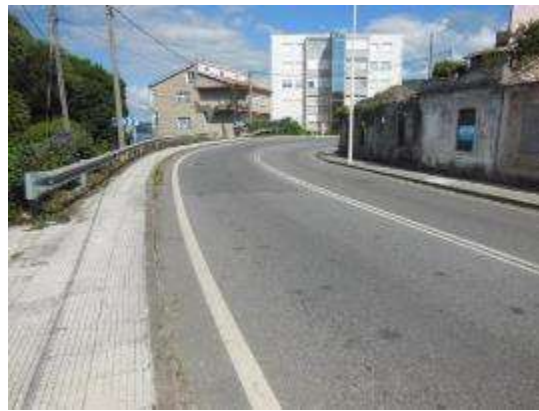
Foto 10. PK 10+630, sentido decreciente, curva cerrada a la derecha, se pierde la visibilidad del trazado. Paneles direccionales desgastados.

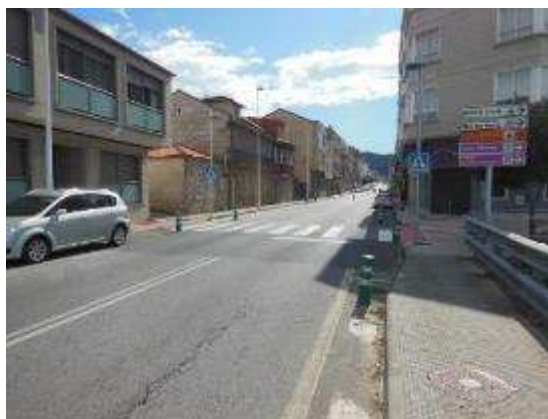
Foto 11. PK 10+770, sentido creciente. Paso de peatones con señalización LED y balizamiento.

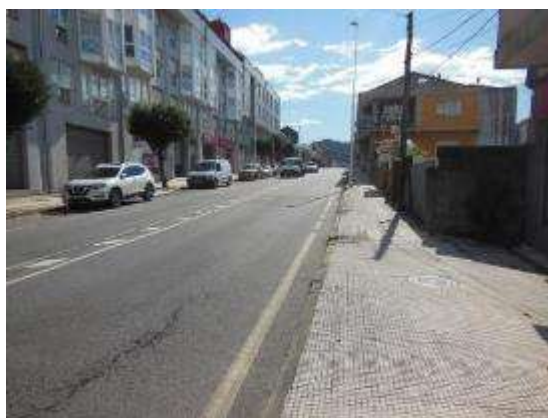
Foto 15. PK 11+000, sentido creciente, vista general.

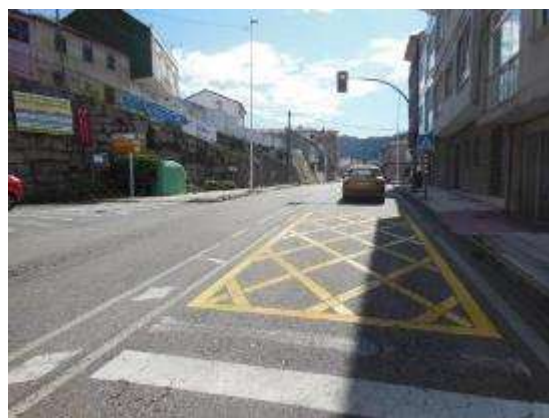
Foto 16. PK 11+090, sentido creciente, intersección semaforzada.

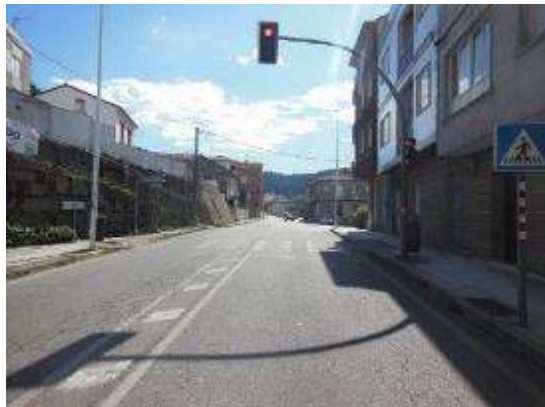
Foto 17. PK 11+100, sentido creciente, paso de peatones y marcas viales en mal estado.

- Mejora de seguridad vial en los pasos de peatones de los PKs 10+180, 10+320, 10+780, 10+860 y 11+100: Iluminación, señalización LED, acondicionamiento y mejora de las aceras.
  - PK 11+100: Acondicionamiento y mejora de los accesos y marcas viales.
- Ampliación de aceras para cumplir con los requisitos de accesibilidad en todo el tramo y colocación de balizas en los bordes.
- Eliminación de plazas de estacionamiento en los alrededores de los pasos de peatones para mejorar visibilidad.
- Señalización de todos los accesos municipales en las intersecciones con STOP y línea de detención.

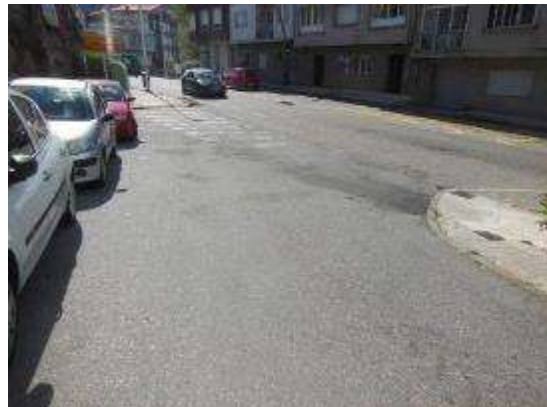
Foto 18. PK 11+090, incorporación margen izquierdo sin señalización. Paso de peatones en muy mal estado (inapreciable).

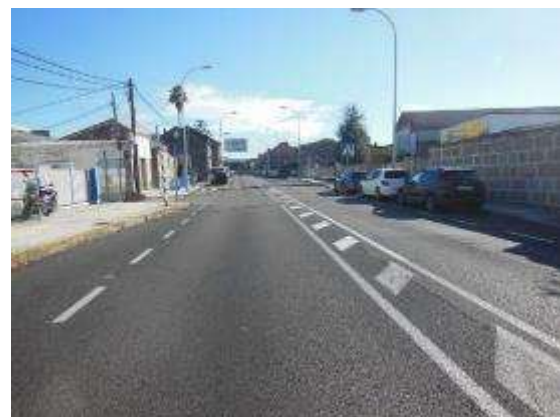
Foto 2. PK 1+000, sentido decreciente, vista general.

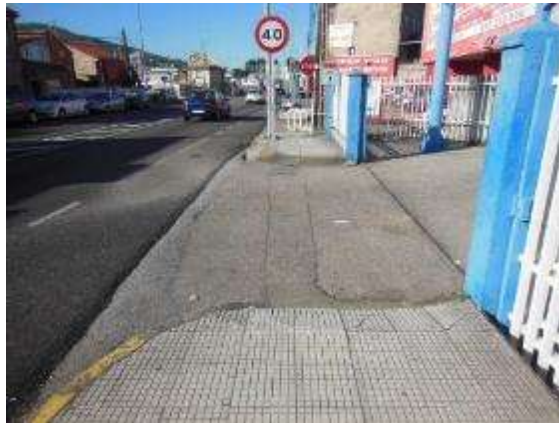
Foto 3. PK 1+010, acceso a superficies comerciales margen derecho sin señalización. Discontinuidad en el pavimento por diferencia de cota.

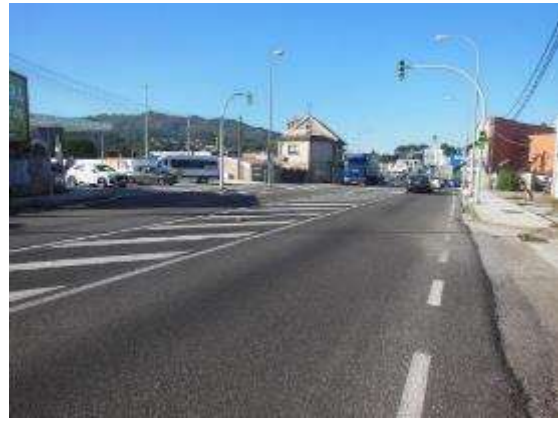
Foto 4. PK 1+050, sentido creciente, intersección regulada por semáforo. Acceso a superficies comerciales margen derecho sin señalizar y con discontinuidad en el pavimento por diferencia de cota.

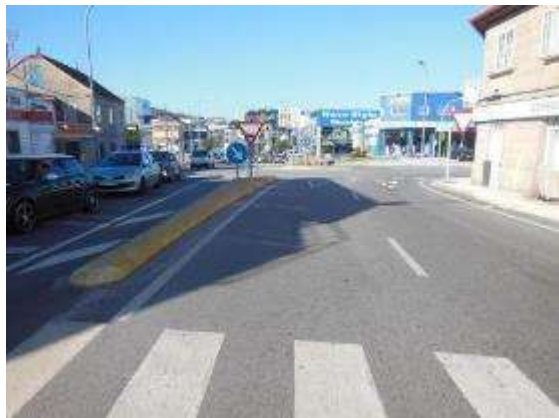
Foto 5. PK 1+100, sentido creciente, vista general glorieta.

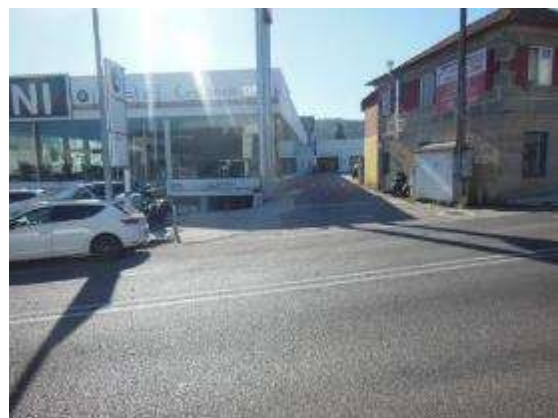
Foto 8. PK 1+380, incorporación margen izquierdo sin ninguna señalización.

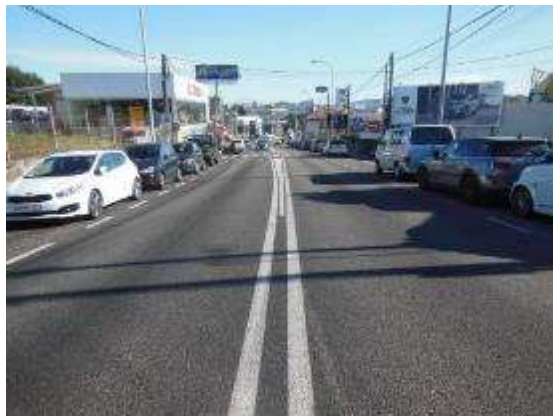
Foto 9. PK 1+460, sentido decreciente, vista general.

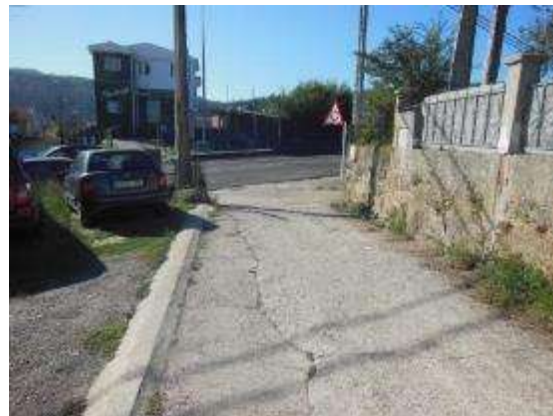
Foto 10. PK 1+530, incorporación margen derecho sin señalización. Cambio en el tipo de pavimento.

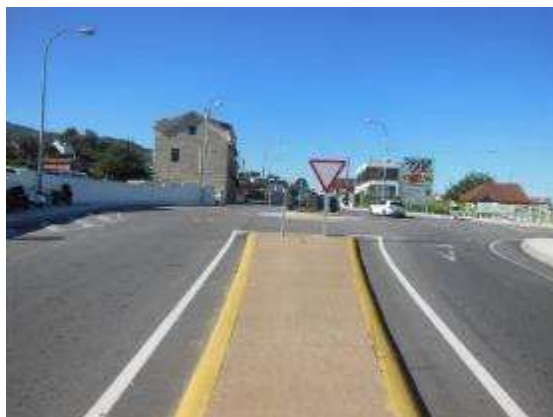
Foto 11. PK 1+750, sentido creciente, vista general glorieta.

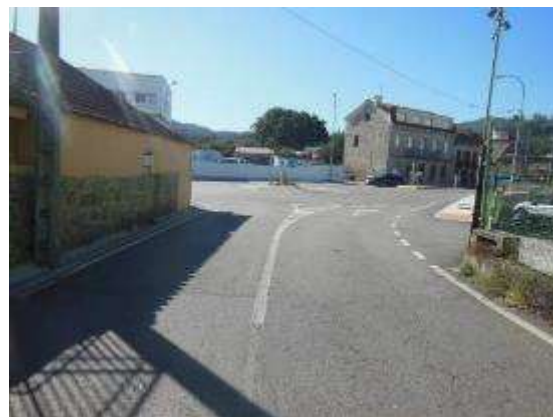
Foto 12. PK 1+780, ramal glorieta. Marcas viales desgastadas.

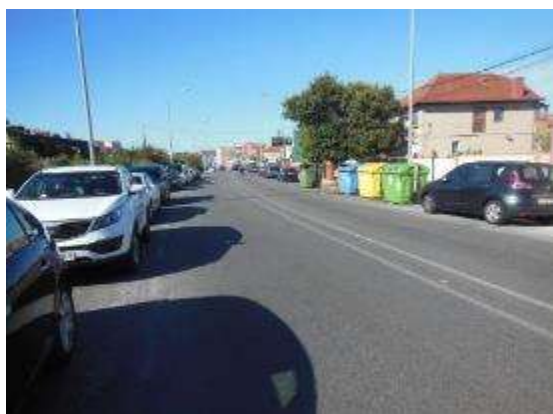
Foto 13. PK 1+880, sentido creciente. Vista general, marcas viales desgastadas.

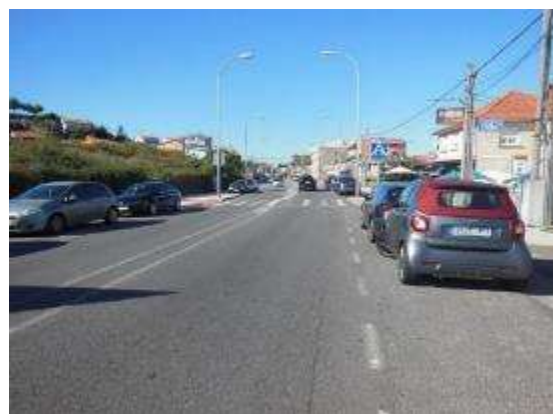
Foto 14. PK 2+000, sentido creciente. Vista general, marcas viales desgastadas.

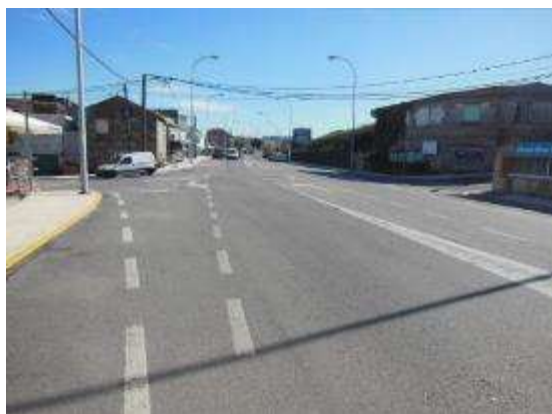
Foto 15. PK 2+110, vista hacia sentido decreciente. Intersección margen derecho, marcas viales desgastadas.

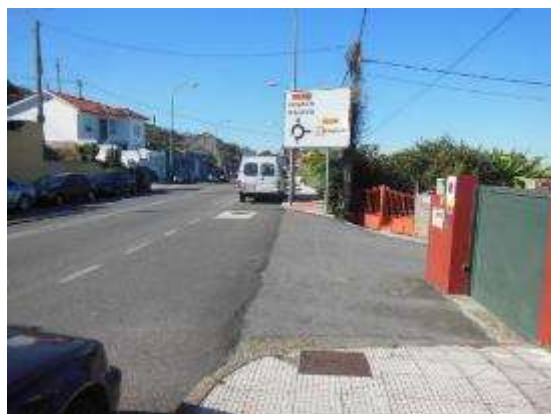
Foto 16. PK 2+220, sentido creciente. Incorporación margen derecho sin señalización. Marcas viales desgastadas.

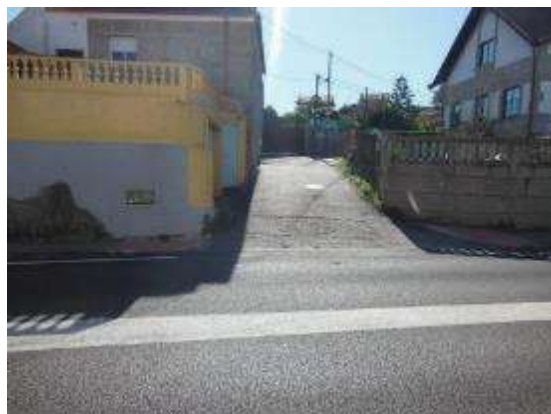
Foto 18. PK 2+480, incorporación margen izquierdo sin ninguna señalización y con cambio de rasante.

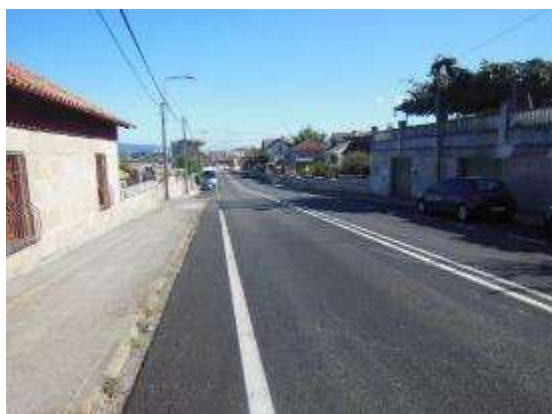
Foto 19. PK 2+630, vista hacia sentido decreciente.

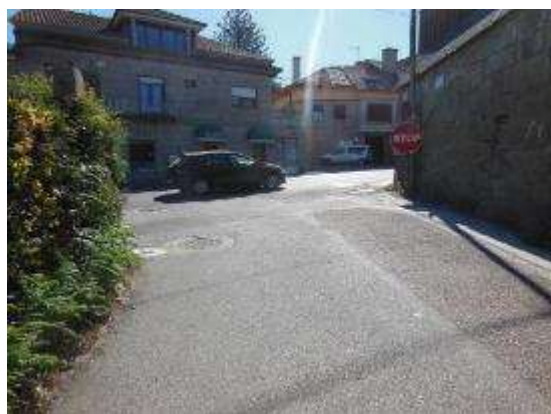
Foto 20. PK 2+850, incorporación margen derecho. Señal de STOP antigua y a baja altura, sin señalización horizontal.

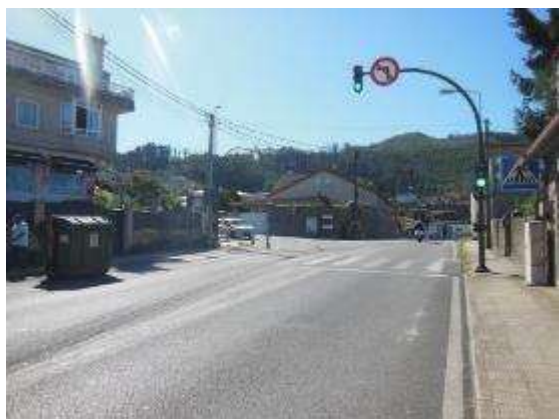
Foto 21. PK 2+880, sentido creciente. Intersección semaforizada, marcas viales y paso de peatones desgastados.

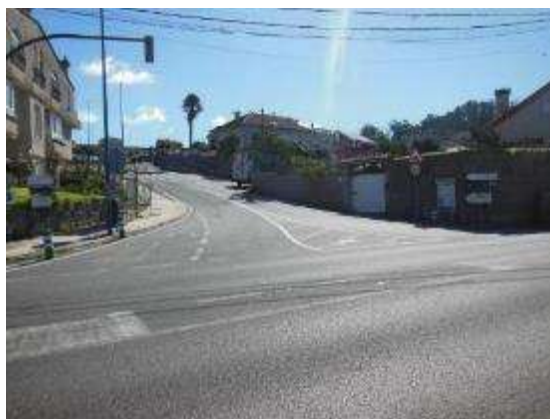
Foto 22. PK 2+890, intersección margen izquierdo, marcas viales en mal estado.

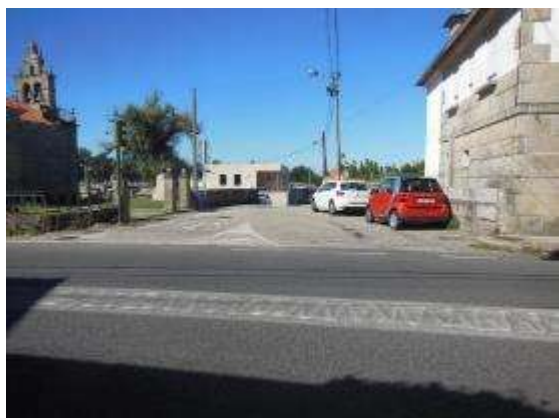
Foto 23. PK 2+920, incorporación margen derecho semaforizada y con señalización horizontal, sin señal de STOP. Marcas viales en mal estado.

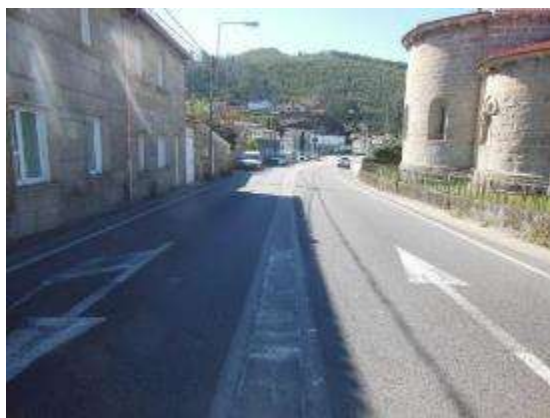
Foto 24. PK 2+940, sentido creciente. Vista general, marcas viales en mal estado.

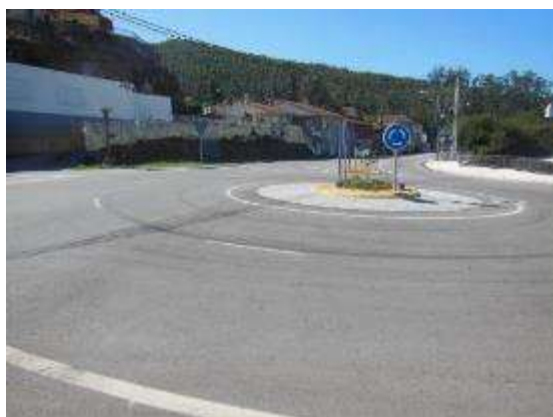
Foto 25. PK 3+060, sentido creciente, glorieta. Marcas de frenadas en la glorieta, incluso alguna atravesándola.

- o Incluir avisador acústico en los pasos de peatones semaforizados.
- Modificación de la glorieta existente en el PK 3+060, reduciendo el anillo y dejando un único carril exterior para la circulación.

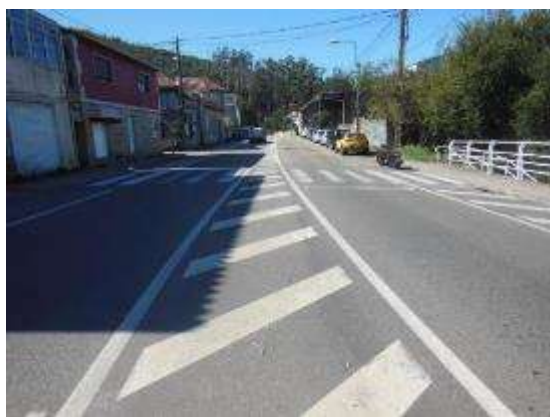
Foto 26. PK 3+100, sentido creciente. Vista general, paso de peatones desgastado.

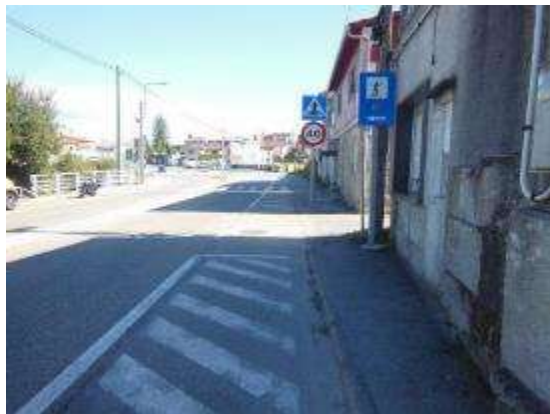
Foto 27. PK 3+140, sentido decreciente. Señalización de Camino de Santiago y paso de peatones a continuación. Marcas viales desgastadas.

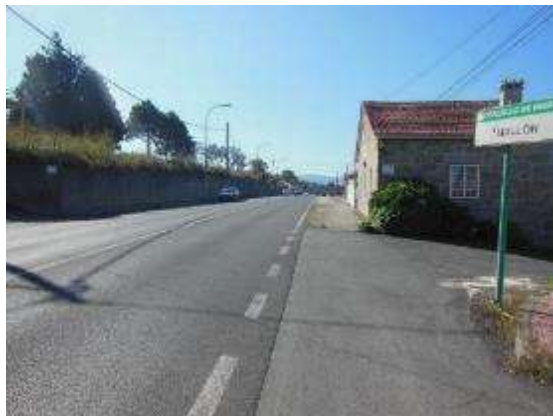
Foto 10. PK 11+500, intersección margen izquierdo, señalización horizontal desgastada.

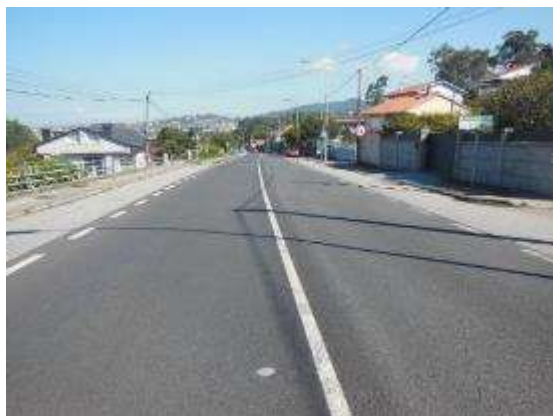
Foto 12. PK 12+010, sentido decreciente, intersección semaforizada. Paso de peatones y marcas viales desgastados.

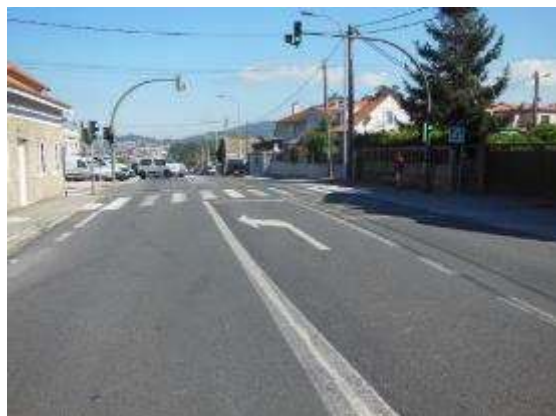
Foto 13. PK 12+120, incorporación margen derecho, señalización horizontal desgastada.

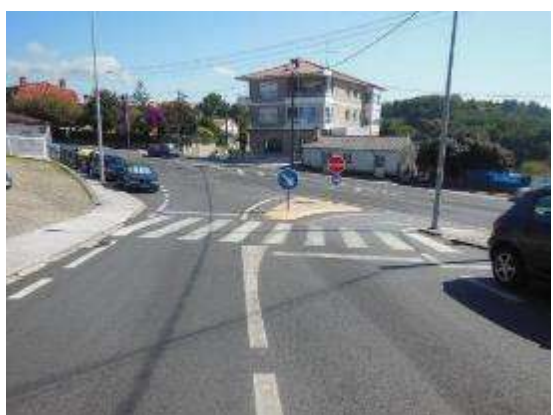
Foto 14. PK 12+310, sentido creciente, vista general. Peatones cruzando por el medio de la calzada.

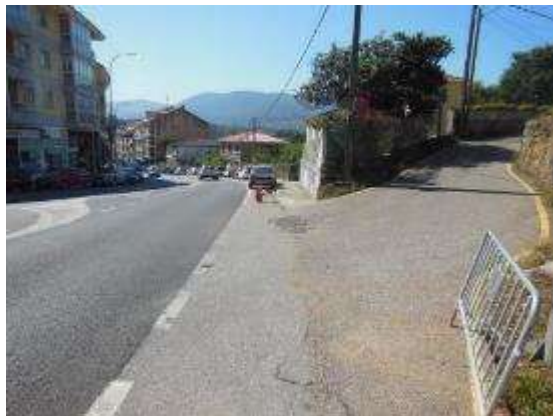
Foto 16. PK 12+690, sentido decreciente, paso de peatones desgastado.

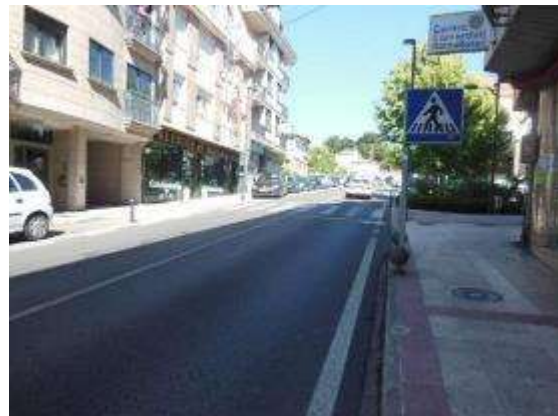
Foto 17. PK 12+780, vista hacia sentido creciente, glorieta. Marcas viales desgastadas y señalización horizontal de ceda en mal estado.

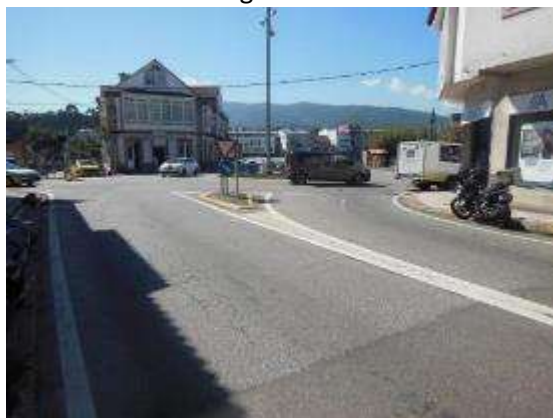
Foto 18. PK 12+820, sentido creciente. Ramal glorieta, marcas viales desgastadas y señalización horizontal de ceda en mal estado. Paso de peatones al salir de la curva.

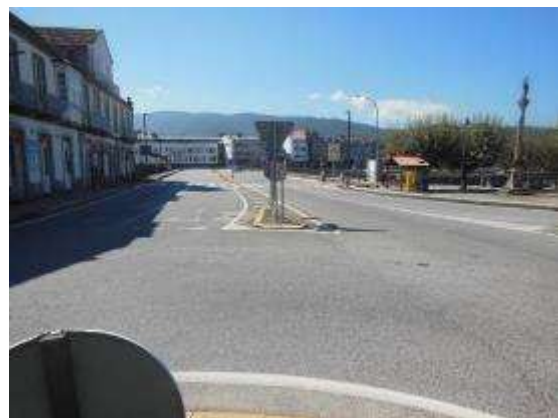
Foto 19. PK 12+860, sentido creciente, parada de autobús en medio del carril derecho de circulación.

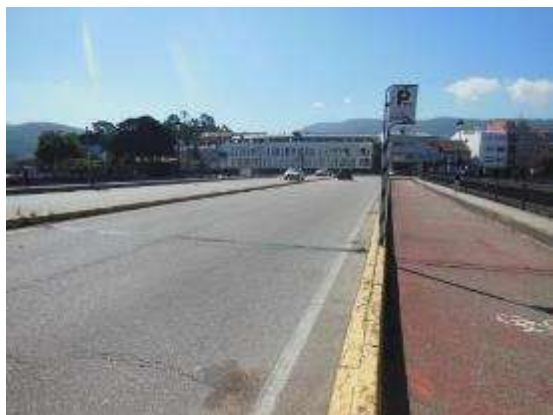
Foto 20. PK 12+950, sentido creciente, paso de peatones con señalización led en medio de la curva, cuatro carriles de circulación. Refugio para peatones en la mitad del paso.

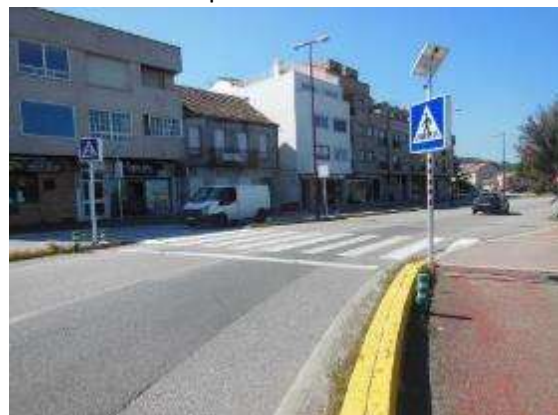
Foto 21. PK 13+010, sentido creciente, glorieta. Marcas viales, señalización horizontal de la isleta y señalización horizontal de ceda en mal estado.

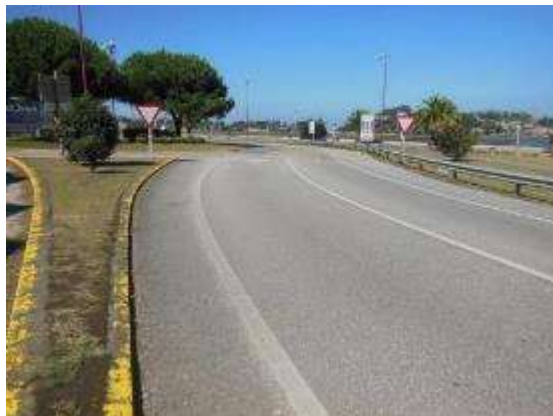
Foto 22. PK 13+090, sentido creciente. Marcas viales, señalización horizontal de la isleta y paso de peatones en mal estado.

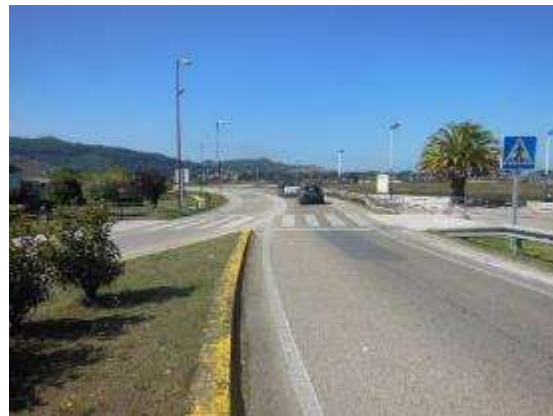
Foto 23. PK 13+200, incorporación margen izquierdo desde aparcamiento sin señalización de STOP.
