**TÍTULO:**

**ESTRATEGIA DE ACTUACIÓN EN TRAMOS DE  
CONCENTRACIÓN DE ACCIDENTES 2021 (TCAS) EN LA  
RED AUTONÓMICA DE CARRETERAS DE GALICIA**

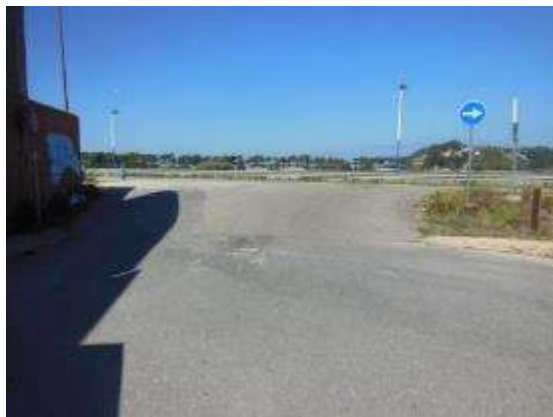
Foto 24. PK 13+200, sentido decreciente, vista general, marcas viales en mal estado.

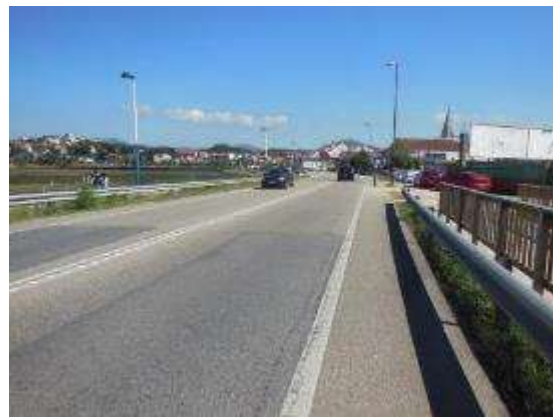
Foto 25. PK 13+730, sentido creciente, glorieta. Marcas viales, paso de peatones, señalización horizontal de ceda e isletas en mal estado.

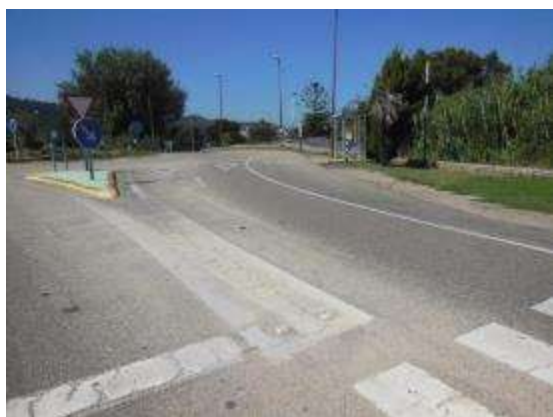
Foto 26. PK 13+830, incorporación margen izquierdo. Señal de STOP en mal estado, sin señalización horizontal. Discontinuidad en el pavimento.
