# PLAN DE ACCIÓN CONTRA A CONTAMINACIÓN ACÚSTICA XERADA POLAS INFRAESTRUTURAS VIARIAS DE TITULARIDADE AUTONÓMICA

| CLAVE | TIPO DE ESTUDIO |
|---|---|
| GA/15/117.09 | PLAN DE ACCIÓN |

| DOCUMENTOS |
|---|
| MEMORIA<br>INFORMACIÓN PÚBLICA |

Documento Información Pública

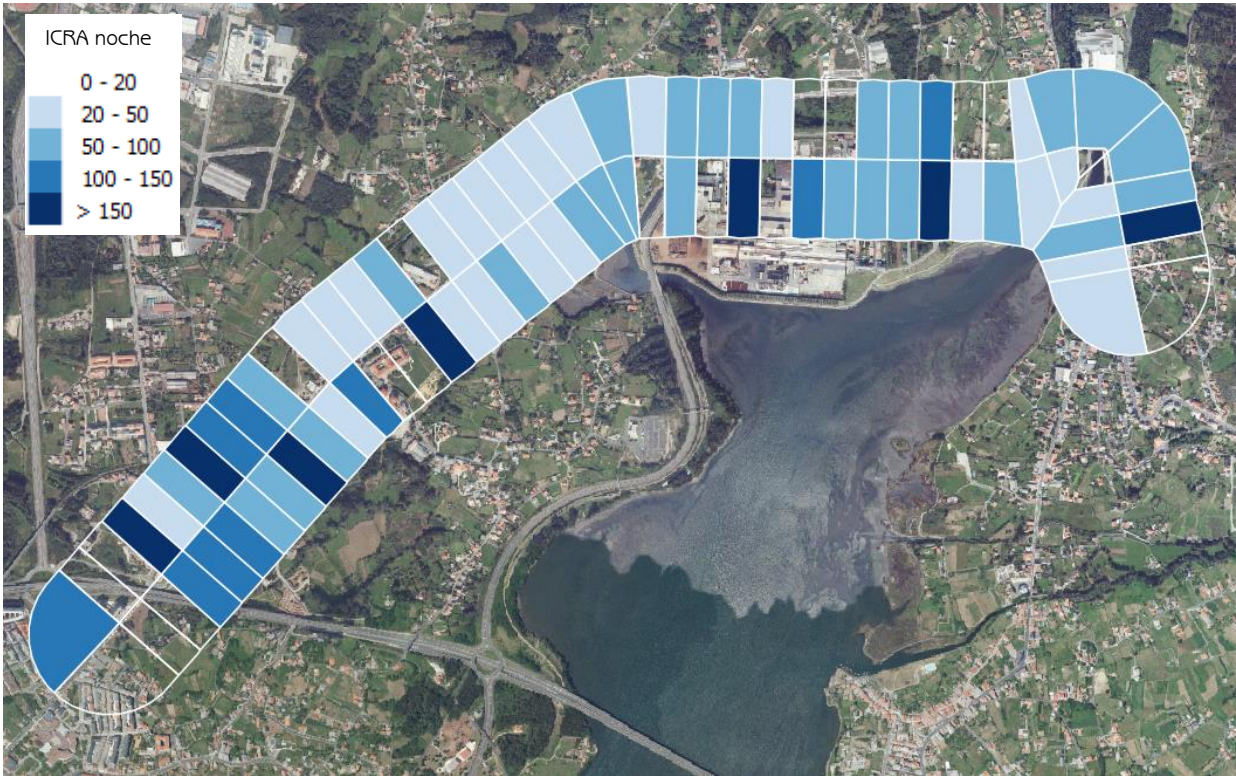
Para la AC-862 los sectores prioritarios serían:

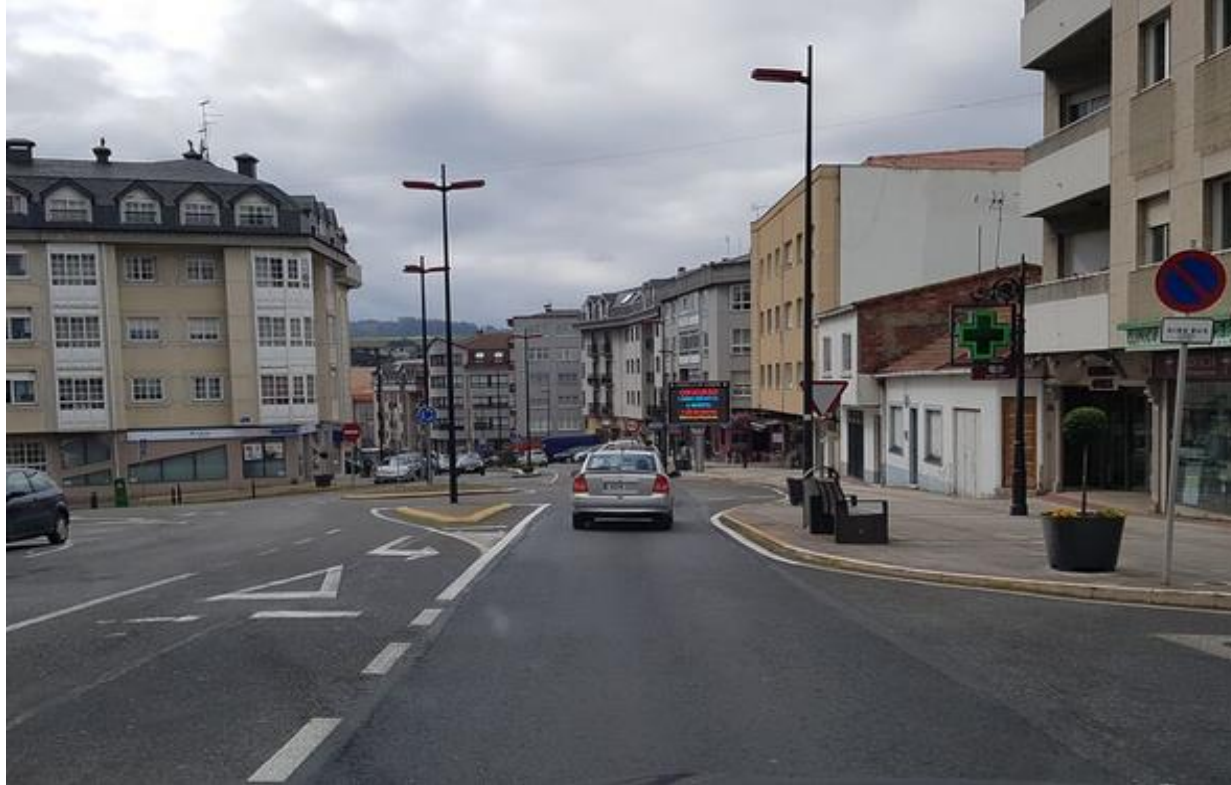
| <div>DIAGNÓSTICO:</div> <div><p>Zona urbana del núcleo de O Burgo consolidada con uso residencial predominante. Los niveles de inmisión en fachada de hasta <math>L_{dia} = 75.8</math> dBA, <math>L_{tarde} = 76.3</math>, <math>L_{noche} = 69.8</math> dBA y <math>L_{den} = 78.6</math> dBA, atendiendo a los resultados del Mapa Estratégico de Ruido.</p><p>Las medidas para reducir los niveles sonoros deben ir encaminadas al calmado de tráfico si bien dado el carácter urbano y que se trata del comienzo de la carretera se propone que se analice la viabilidad del cambio de titularidad de este tramo de la vía al concello.</p></div> | |

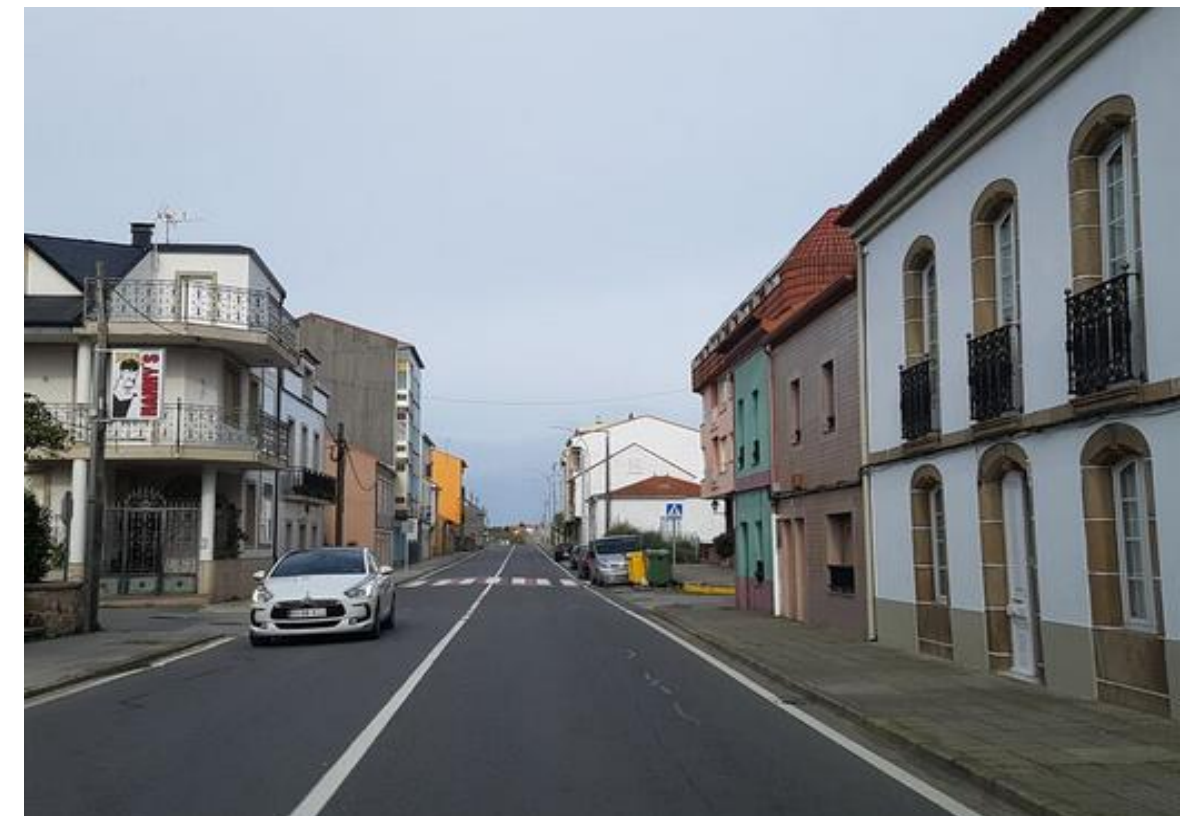
| <div>DIAGNÓSTICO:</div> <div>Zona Urbana del nucleo de Palmeira consolidada con uso residencial predominante. Los niveles de inmisión en fachada de hasta Ldia = 75.7 dBA, Ltarde = 77.7, Lnoche = 68.2 dBA y Lden = 78.5 dBA, atendiendo a los resultados del Mapa Estratégico de Ruido. La carretera discurre en modo travesía con edificaciones cercanas a la vía, con acerados estrechos, con un carácter de viario urbano. Las medidas para reducir los niveles sonoros deben ir encaminadas al calmado de tráfico y reducción de emisión de la fuente mediante utilización de pavimento fonoabsorbente.</div> | |

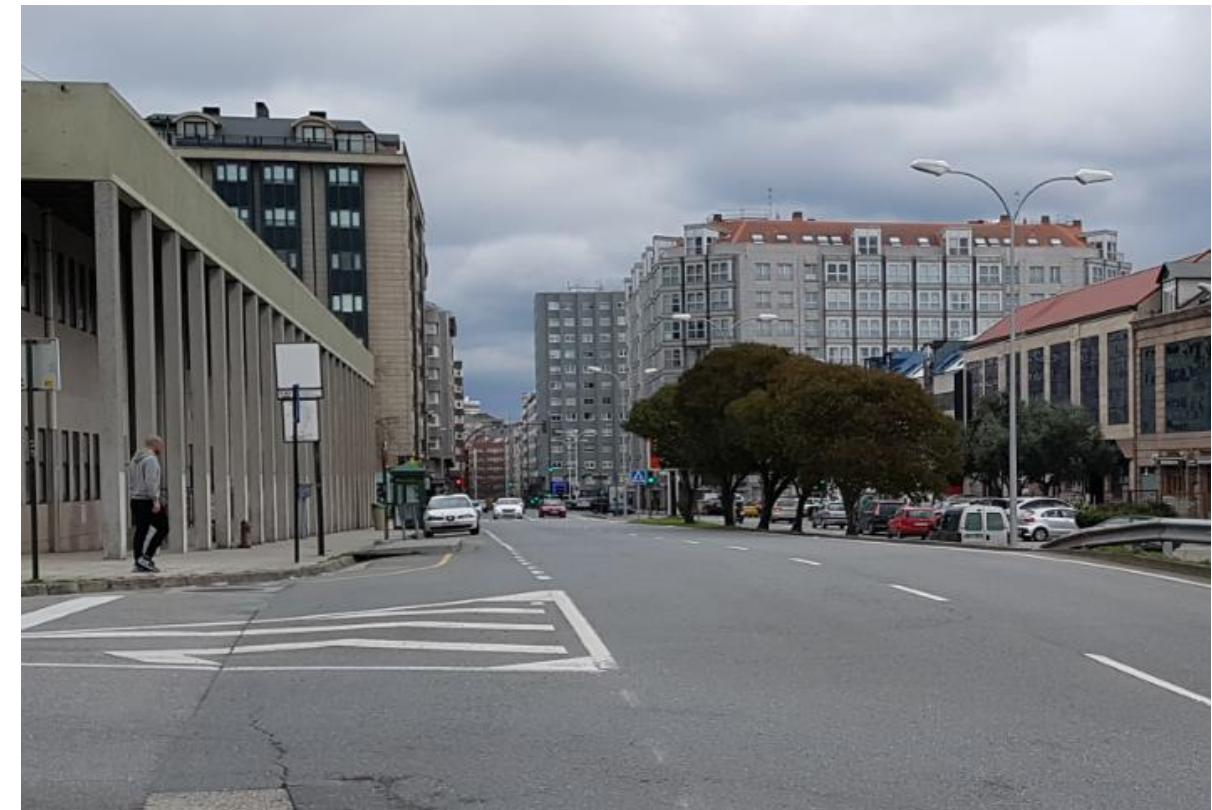
| <div>DIAGNÓSTICO:</div> <div>Zona Urbana del municipio de A Coruña consolidada con uso residencial predominante. Los niveles de inmisión en fachada es de hasta L<sub>noche</sub> = 66 dBA, atendiendo a los resultados del Mapa Estratégico de Ruido. La carretera es una avenida de ciudad con edificaciones cercanas a la vía, con un carácter eminentemente urbano, si le unimos el error en el uso de una edificación importante, considerada residencial cuando es comercial, la población expuesta es menor, por lo que no se proponen actuaciones de mejora de la acústica. Se propone que se analice la viabilidad del cambio de titularidad de este tramo de la vía al concello.</div> | |

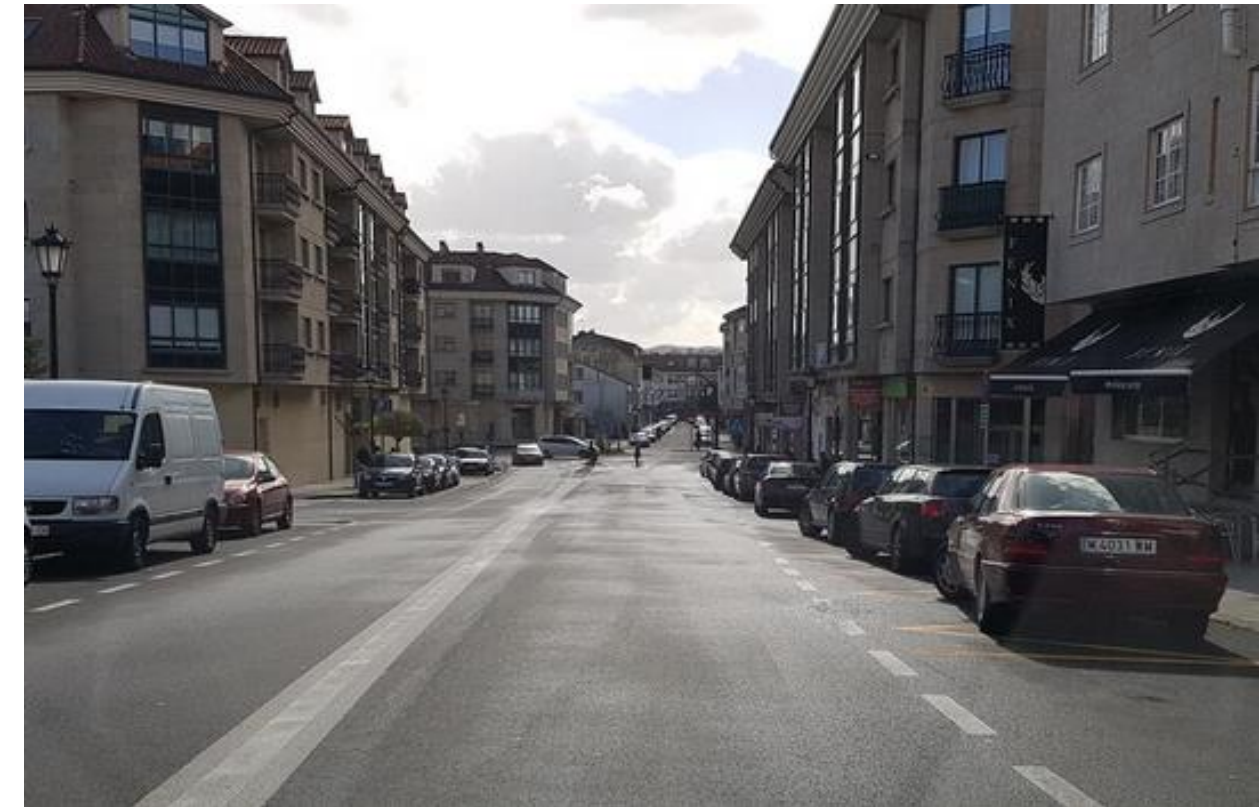
| <div>DIAGNÓSTICO:</div> <div>Zona Urbana del núcleo de Bertamirans consolidada con uso residencial predominante. Los niveles de inmisión en fachada de hasta Ldia = 72.9 dBA, Ltarde = 74.3, Lnoche = 65.9 dBA y Lden = 75.6 dBA, atendiendo a los resultados del Mapa Estratégico de Ruido. La carretera discurre en modo travesía con edificaciones cercanas a la vía, con Acerados estrechos, con un carácter de viario urbano. Las medidas para reducir los niveles sonoros deben ir encaminadas al calmado de tráfico.</div> | |

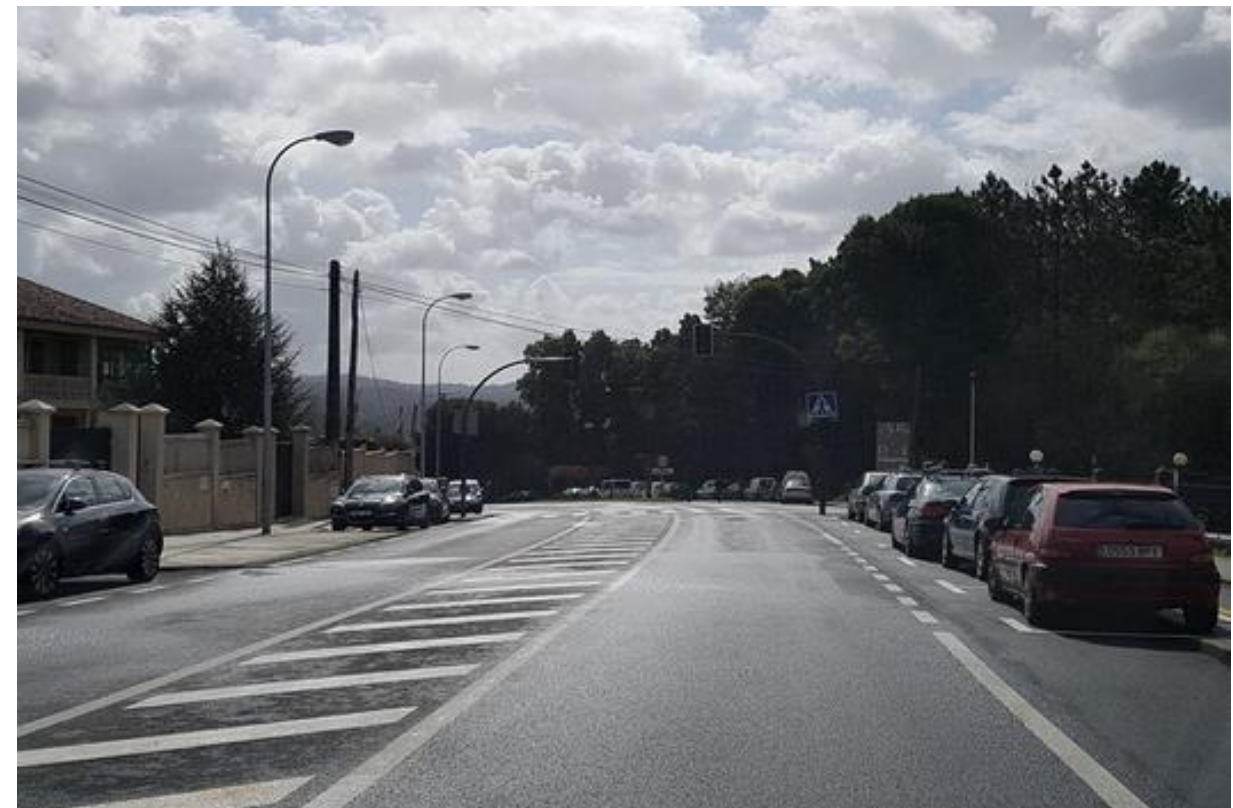
| <div>DIAGNÓSTICO:</div> <div>Zona Urbana del núcleo de Bertamirans consolidada con uso residencial predominante. Los niveles de inmisión en fachada de hasta <math>L_{dia} = 77.3</math> dBA, <math>L_{tarde} = 77.8</math>, <math>L_{noche} = 70.2</math> dBA y <math>L_{den} = 79.7</math> dBA, atendiendo a los resultados del Mapa Estratégico de Ruido. La carretera discurre en modo travesía con edificaciones cercanas a la vía, con Acerados estrechos, con un carácter de viario urbano. Las medidas para reducir los niveles sonoros deben ir encaminadas al calmado de tráfico. La principal afección es a un centro docente, por lo que las actuaciones que se proponen para la mejora de la calidad acústica es creación de zona 30 en el entorno del colegio</div> | |

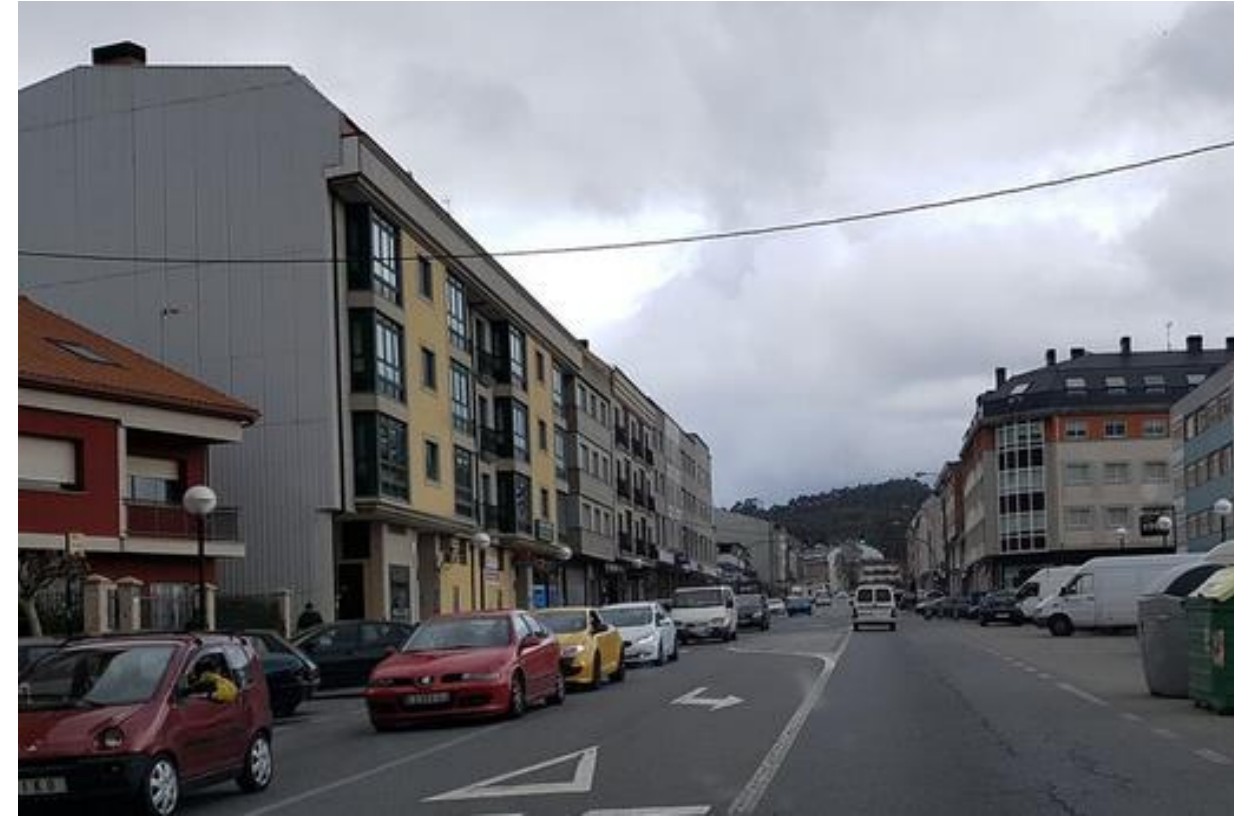
| <div>DIAGNÓSTICO:</div> <div>Zona Urbana del municipio de Arteijo consolidada con uso residencial predominante. Los niveles de inmisión en fachada de hasta Ldia = 70.9 dBA, Ltarde = 70.3, Lnoche =64.3 dBA y Lden = 73.2 dBA, atendiendo a los resultados del Mapa Estratégico de Ruido. La carretera discurre en modo travesía con edificaciones cercanas a la vía, con Acerados estrechos, con un carácter de viario urbano. Las medidas para reducir los niveles sonoros deben ir encaminadas al calmado de tráfico.</div> | |

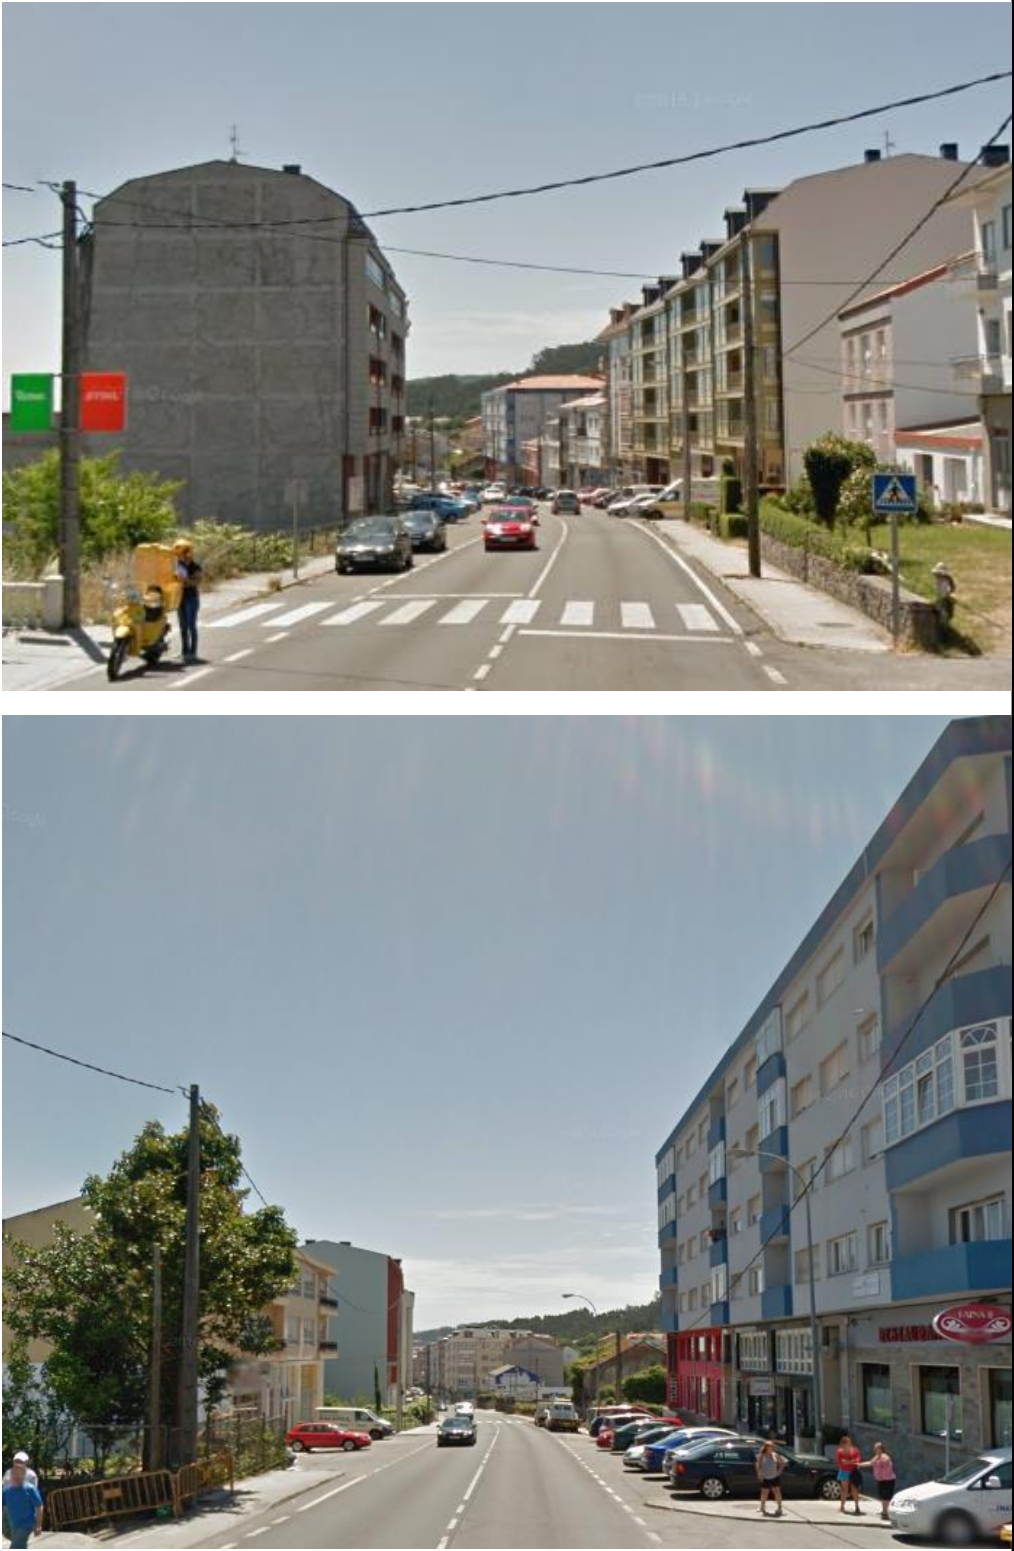
| <div>DIAGNÓSTICO:</div> <div>Zona Urbana del municipio de Corcubion consolidada con uso residencial predominante. Los niveles de inmisión en fachada de hasta Ldia = 75.7 dBA, Ltarde = 76.8, Lnoche =68.3 dBA y Lden = 78.2dBA, atendiendo a los resultados del Mapa Estratégico de Ruido. La carretera discurre en modo travesía con edificaciones cercanas a la vía, con Acerados estrechos, con un carácter de viario urbano. Es el final de tramo de carretera por lo que se propone que se analice la viabilidad del cambio de titularidad de este tramo de la vía al concello y adelantar el final de la carretera unos 500 metros</div> | |

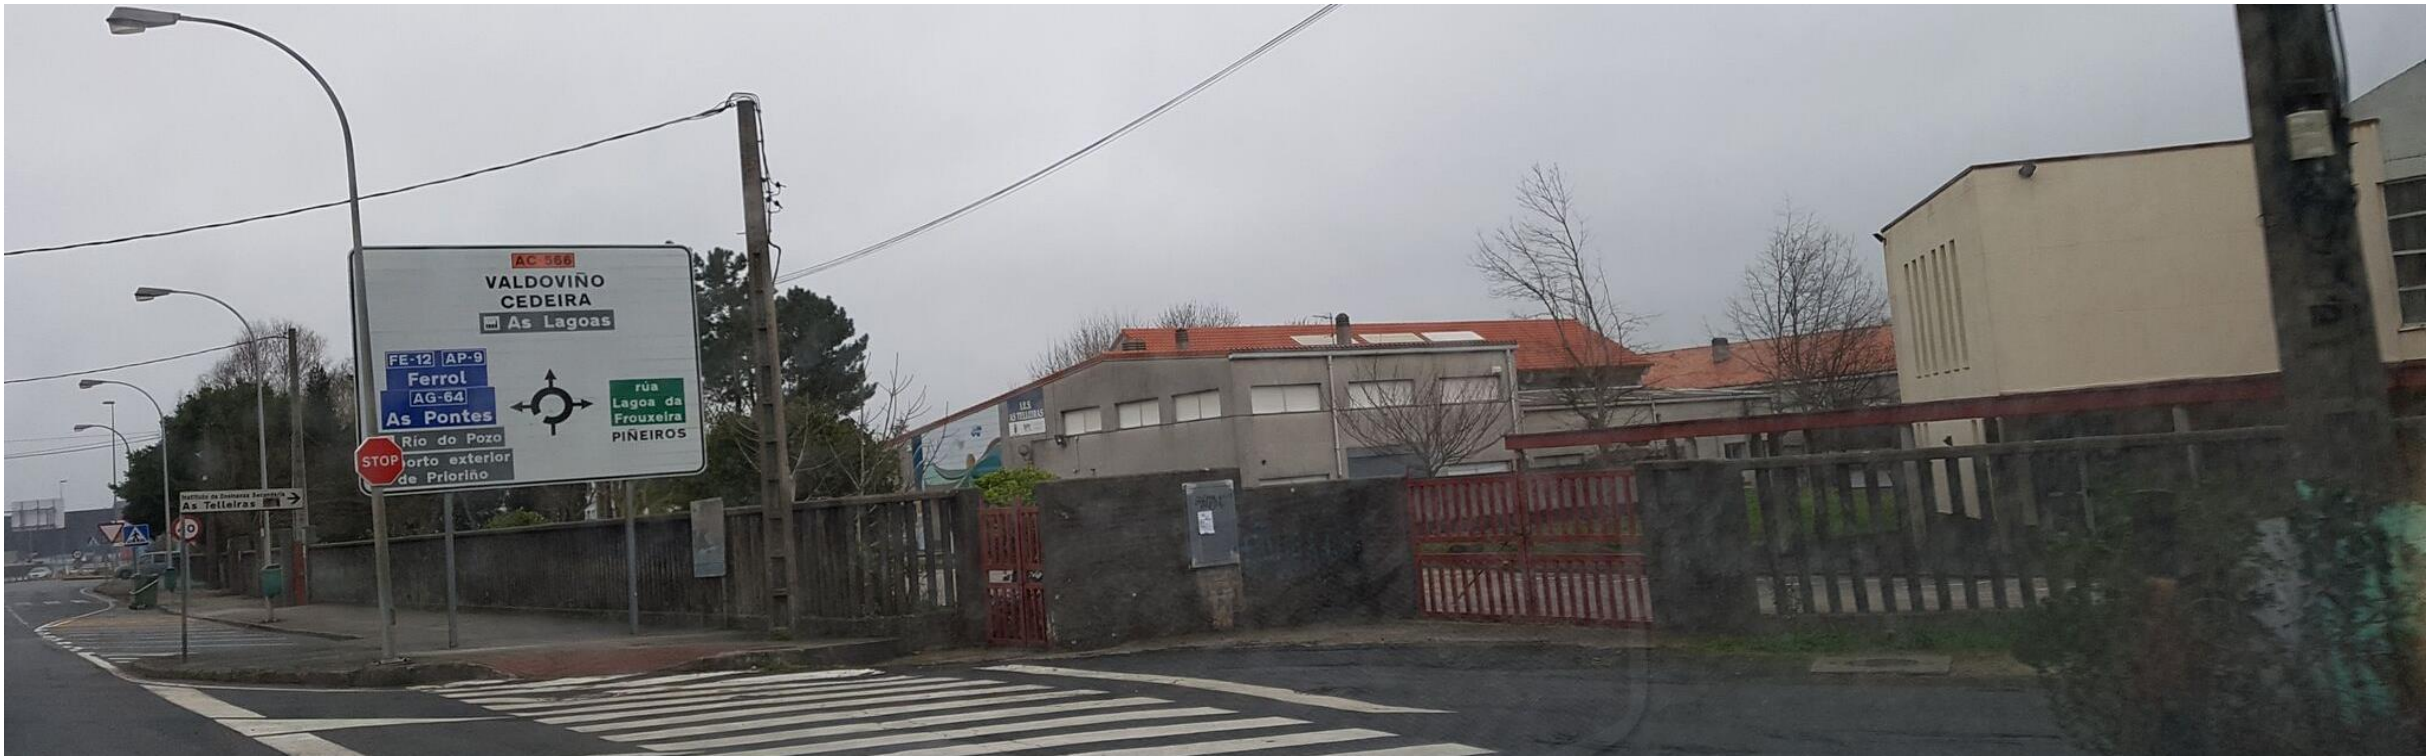
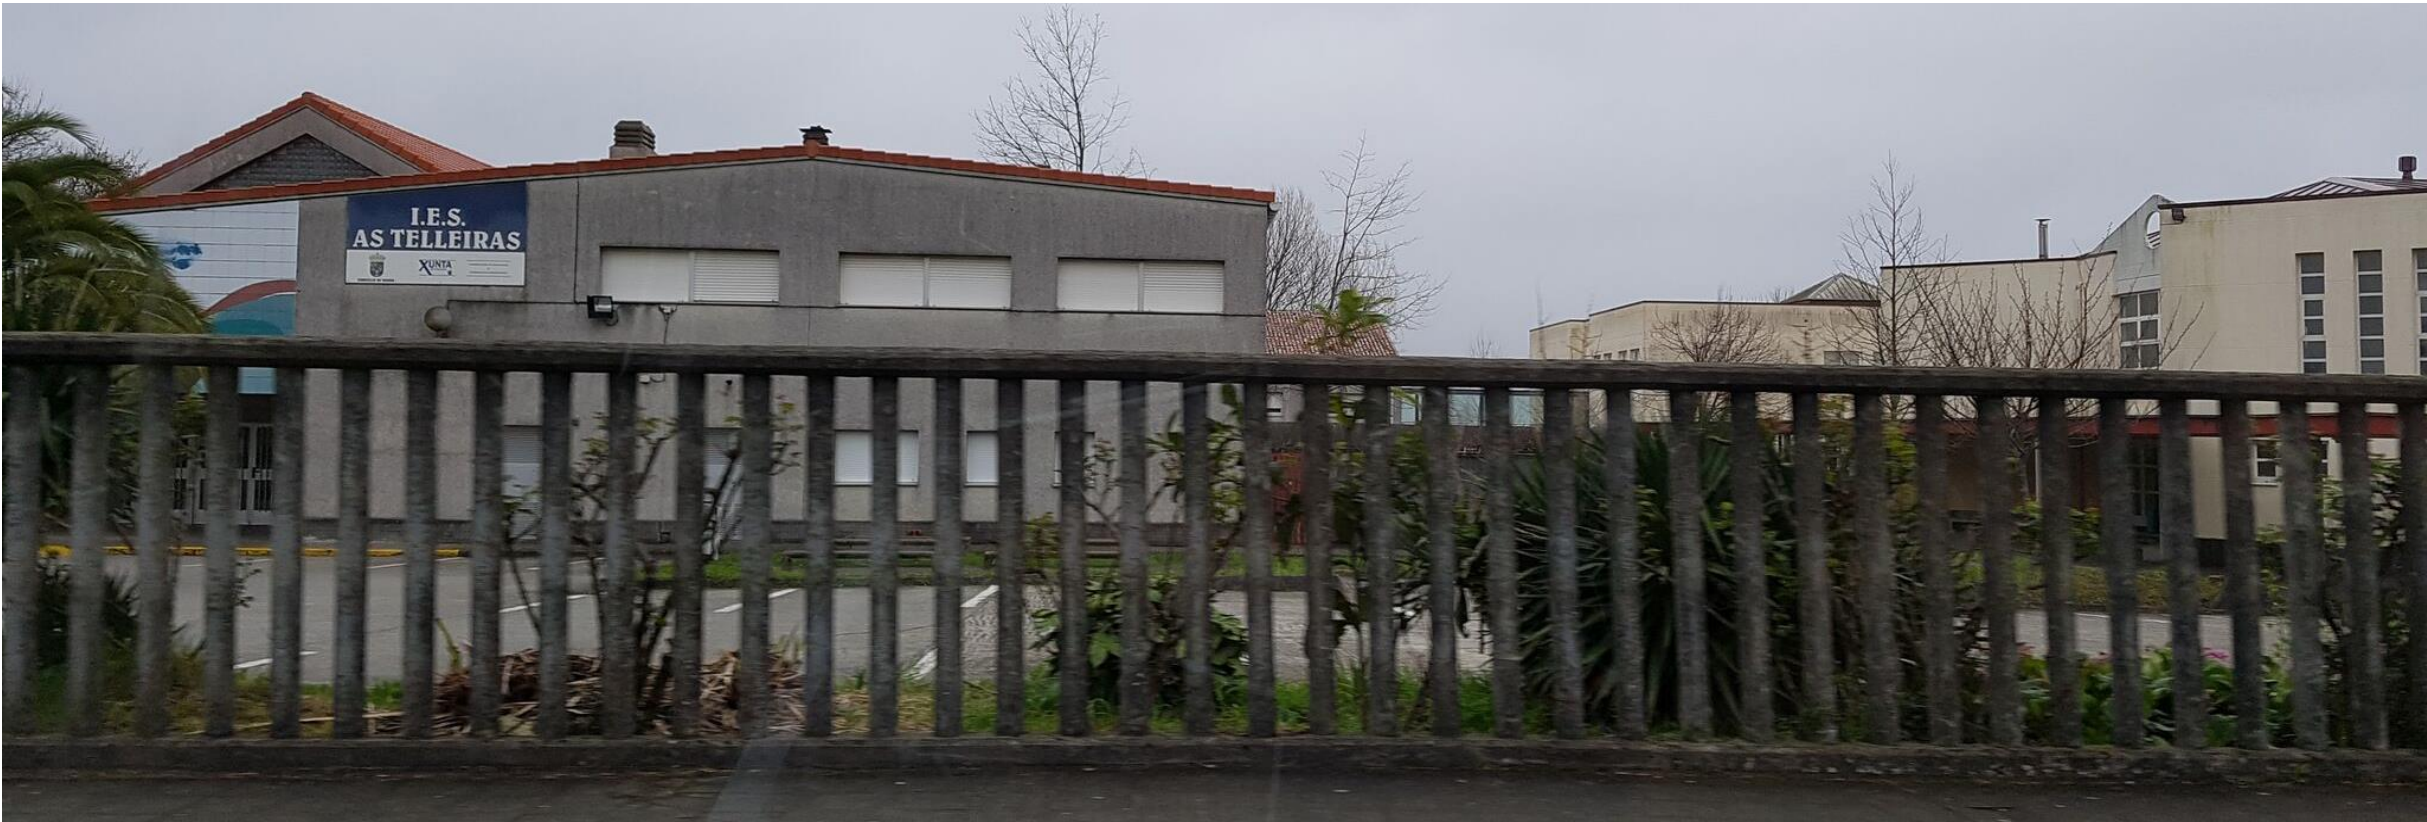
| <div>DIAGNÓSTICO:</div> <div>Zona Urbana del municipio de Narón consolidada con uso residencial predominante. Los niveles de inmisión en fachada de hasta Ldia = 61 dBA, Ltarde = 61, Lnoche = 58 dBA y Lden = 64 dBA, atendiendo a los resultados del Mapa Estratégico de Ruido. La principal afección es un centro docente, por lo que las actuaciones que se proponen para la mejora de la calidad acústica es creación de zona 30 en el entorno del colegio</div> | |

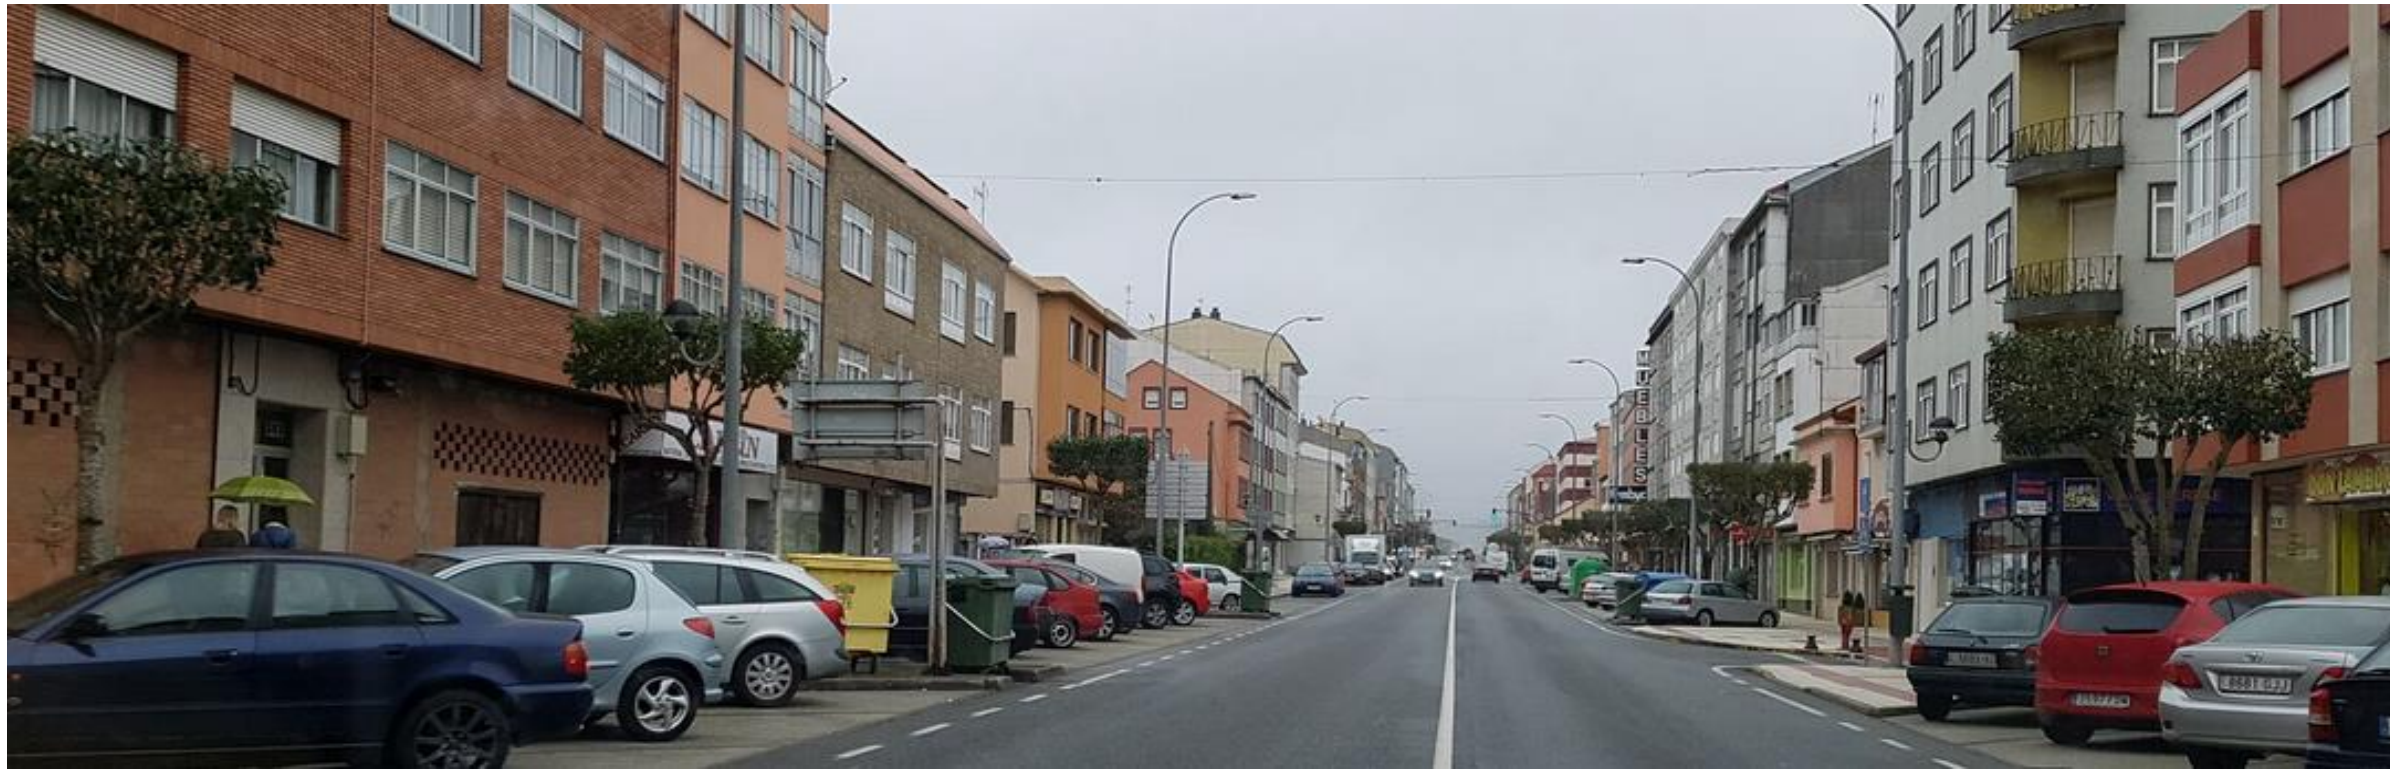
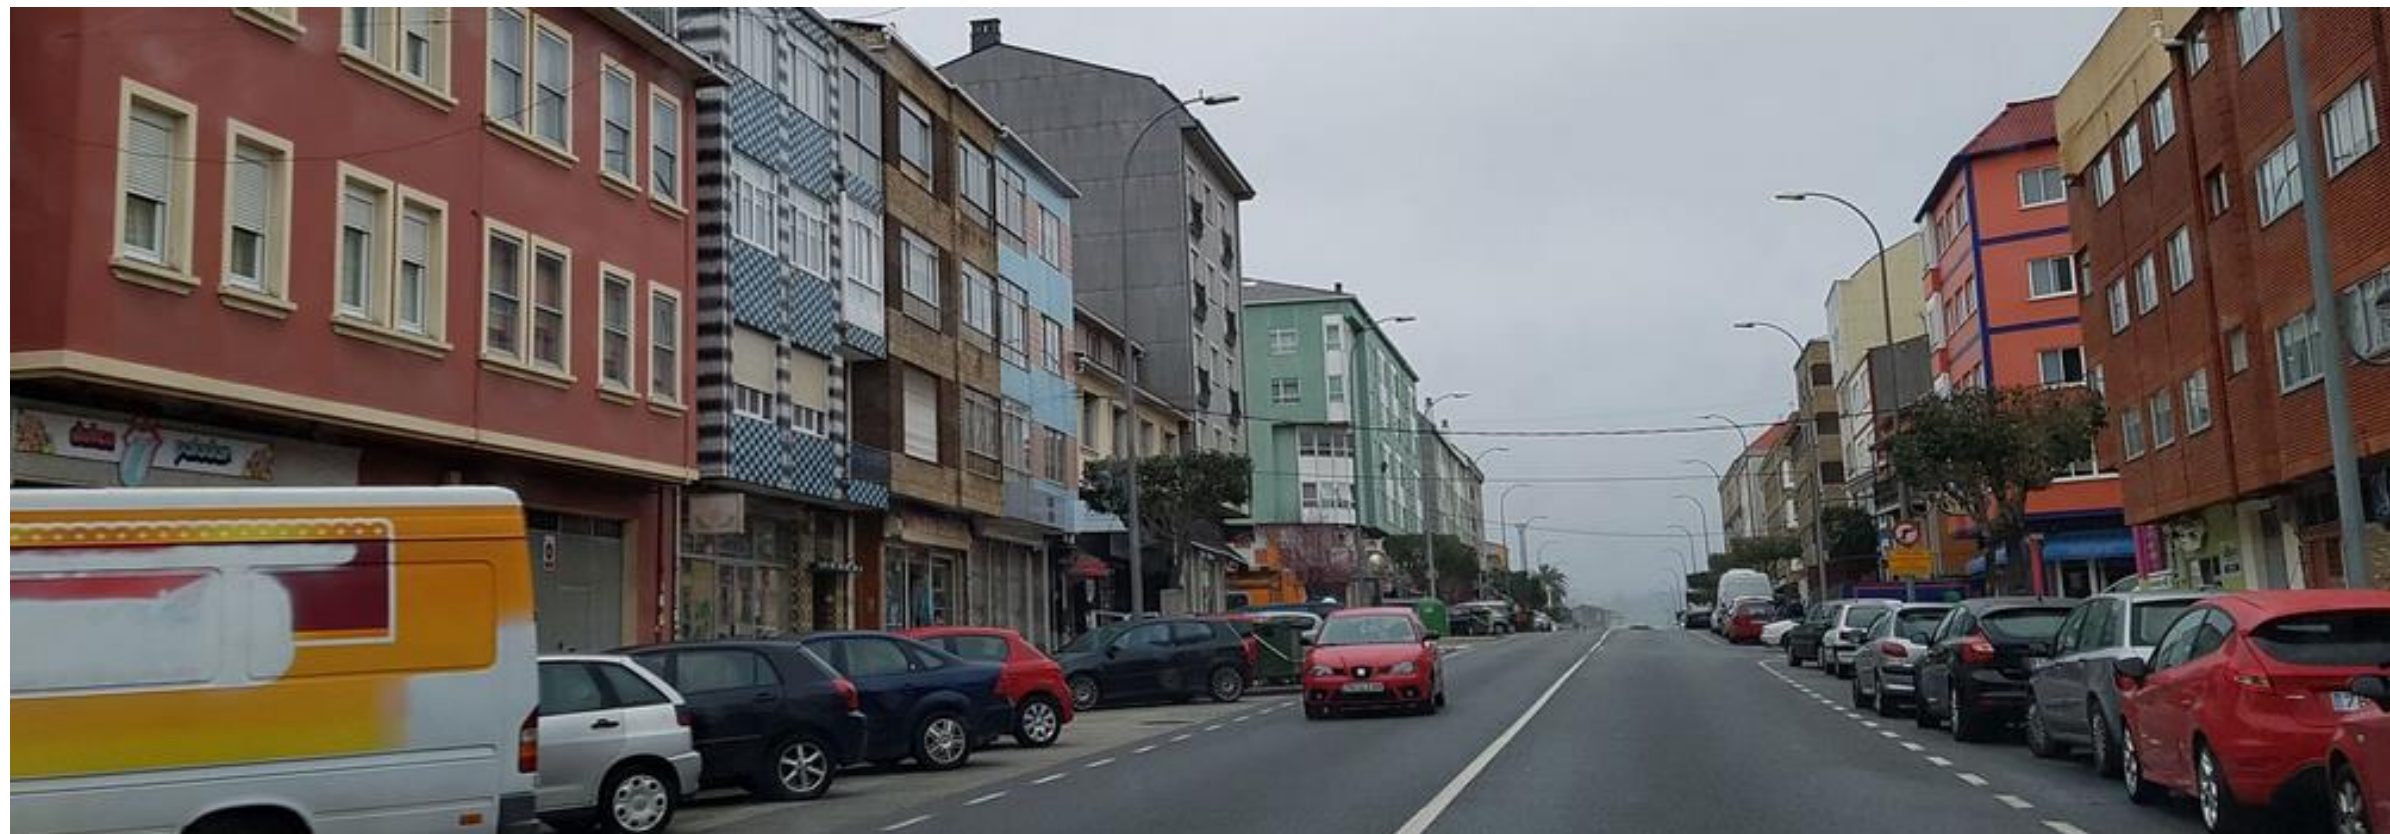
| <div>DIAGNÓSTICO:</div> <div>Zona Urbana del municipio de Naron consolidada con uso residencial predominante. Los niveles de inmisión en fachada de hasta Ldia = 69 dBA, Ltarde = 68.9, Lnoche = 63.2 dBA y Lden = 71.8 dBA, atendiendo a los resultados del Mapa Estratégico de Ruido. La carretera discurre en modo travesía con edificaciones cercanas a la vía, con acerados estrechos, con un carácter de viario urbano. Las medidas para reducir los niveles sonoros deben ir encaminadas al calmado de tráfico si bien dado el carácter urbano se propone que se analice la viabilidad del cambio de titularidad de este tramo de la vía al concello.</div> | |

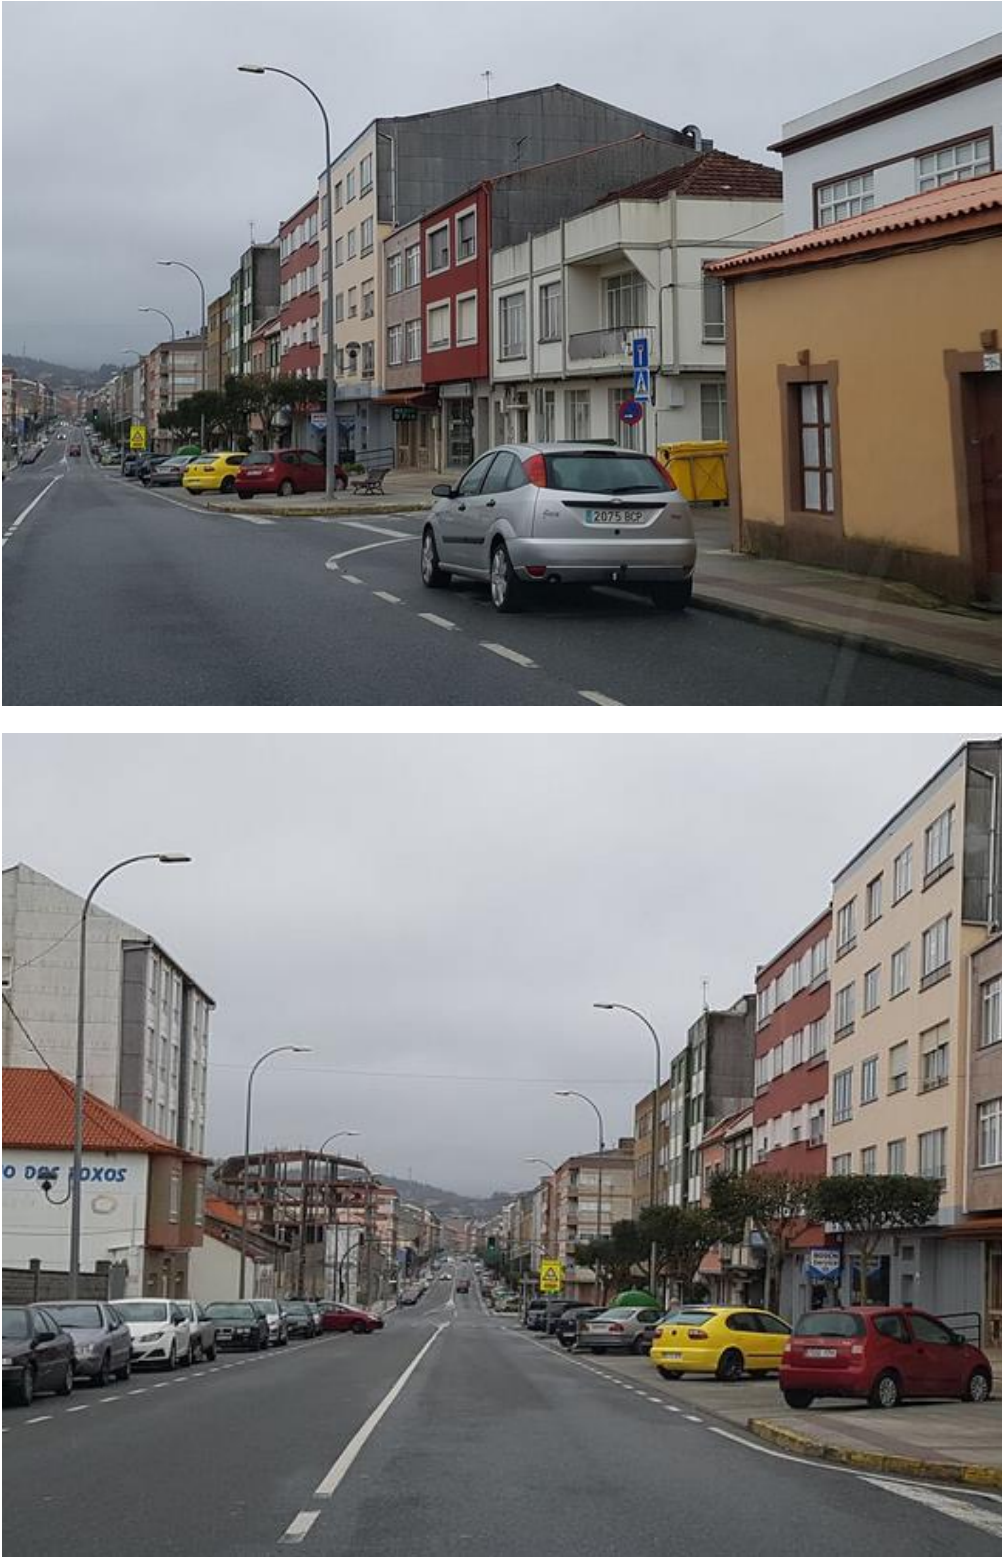
| <div>DIAGNÓSTICO:</div> <div>Zona Urbana del municipio de Naron consolidada con uso residencial predominante. Los niveles de inmisión en fachada de hasta Ldia = 68,2 dBA, Ltarde = 67.6, Lnoche = 61.7 dBA y Lden = 70.5 dBA, atendiendo a los resultados del Mapa Estratégico de Ruido. La carretera discurre en modo travesía con edificaciones cercanas a la vía, con acerados estrechos, con un carácter de viario urbano. Las medidas para reducir los niveles sonoros deben ir encaminadas al calmado de tráfico si bien dado el carácter urbano se propone que se analice la viabilidad del cambio de titularidad de este tramo de la vía al concello.</div> | |

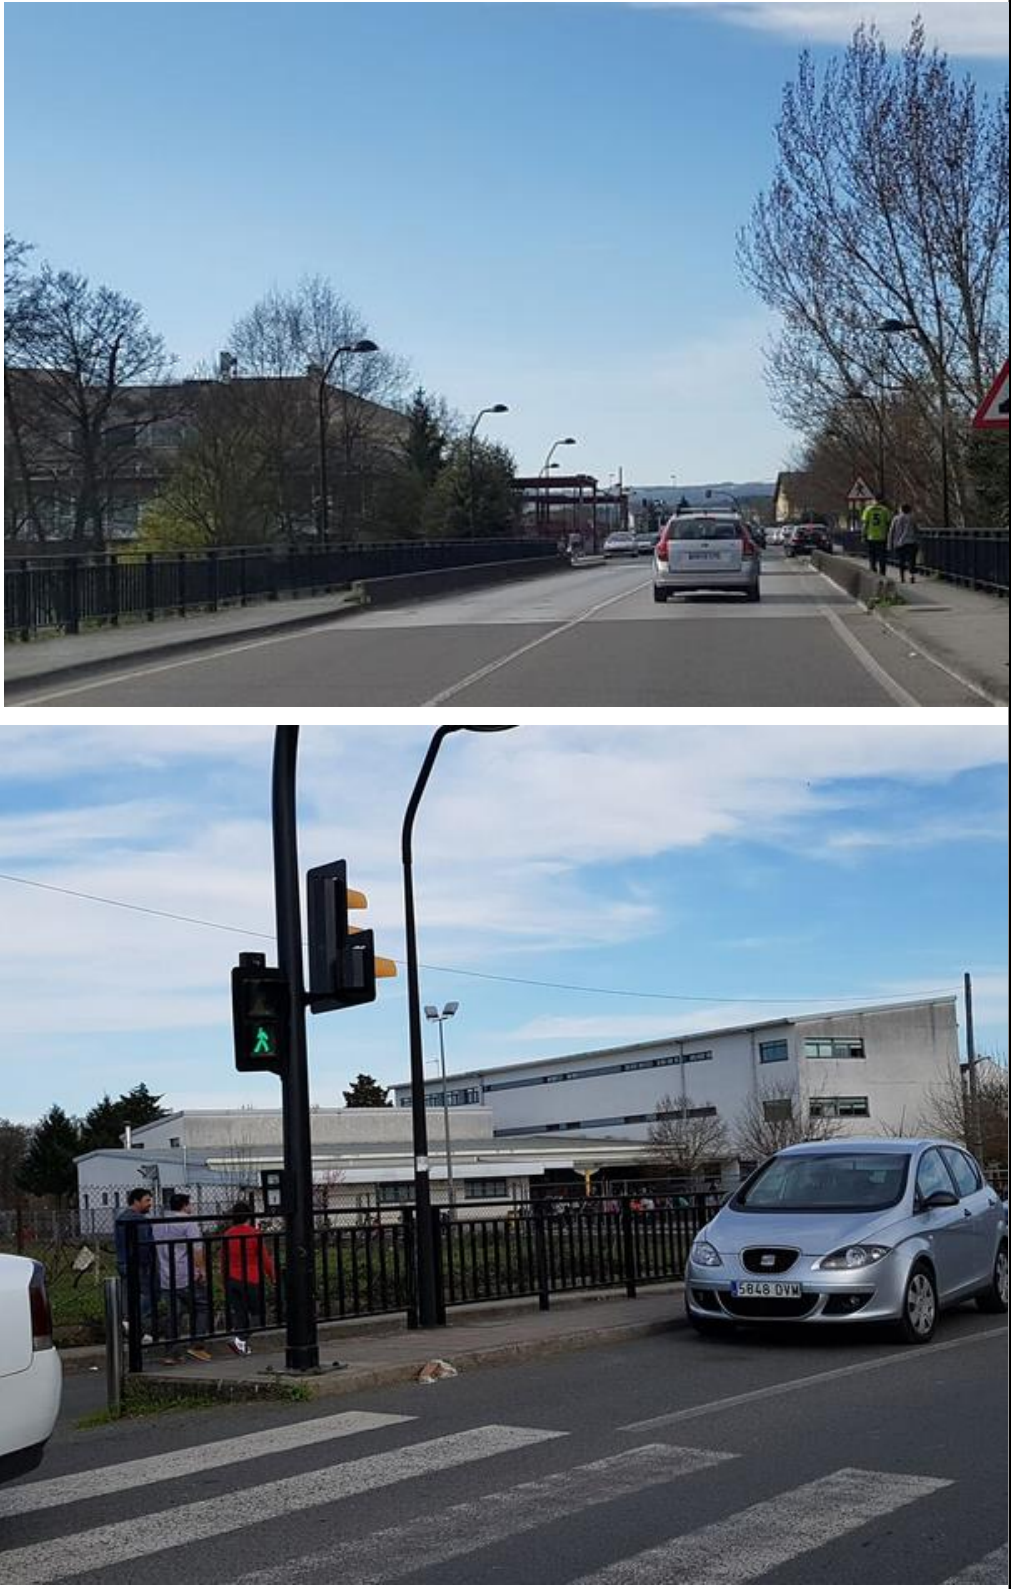
| <div>DIAGNÓSTICO:</div> <div>Zona Urbana del municipio de Monforte consolidada con uso residencial predominante. Los niveles de inmisión en fachada de hasta Ldia = 60.5 dBA, Ltarde = 59, Lnoche = 53.4 dBA y Lden = 62.6 dBA, atendiendo a los resultados del Mapa Estratégico de Ruido. La principal afección es a un centro docente, por lo que las actuaciones que se proponen para la mejora de la calidad acústica es creación de zona 30 en el entorno del colegio</div> | |
