**TÍTULO:**

**ESTRATEGIA DE ACTUACIÓN EN TRAMOS DE  
CONCENTRACIÓN DE ACCIDENTES 2021 (TCAS) EN LA  
RED AUTONÓMICA DE CARRETERAS DE GALICIA**

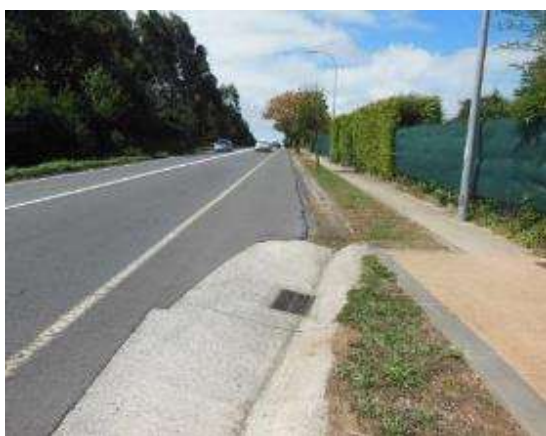
Foto 1. PK 2+800, sentido decreciente. Inicio del tramo, unión de senda peatonal con acera existente.

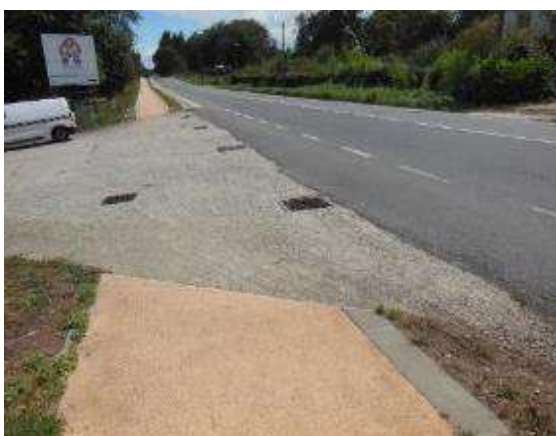
Foto 2. PK 2+870, sentido creciente. Salida de un centro de personas con discapacidad.

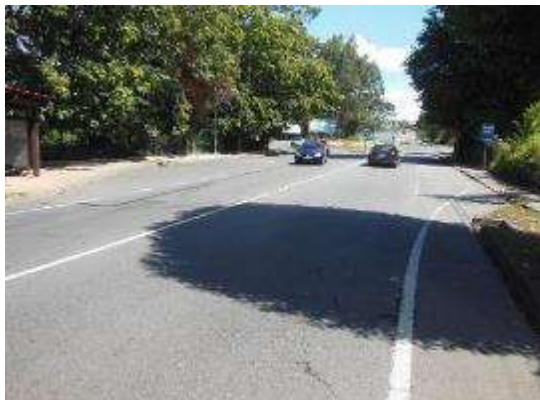
Foto 15. PK 3+560, sentido creciente. Vista general, paradas de bus en márgenes izquierdo y derecho.

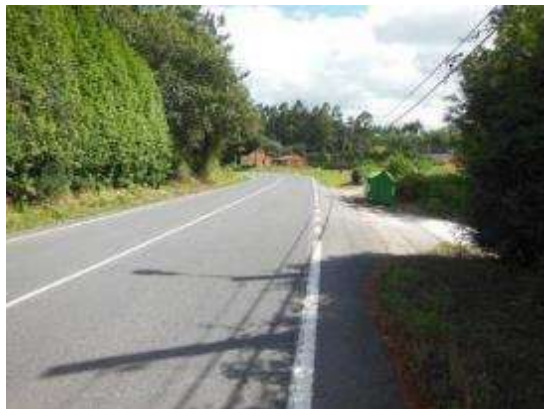
Foto 1. PK 2+840, sentido creciente. Curva pronunciada a la izquierda, se pierde la visibilidad del trazado.

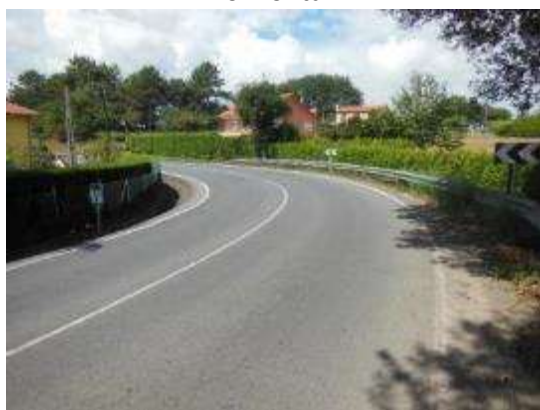
Foto 5. PK 3+000, sentido decreciente. Curva pronunciada a la izquierda, se pierde la visibilidad del trazado.

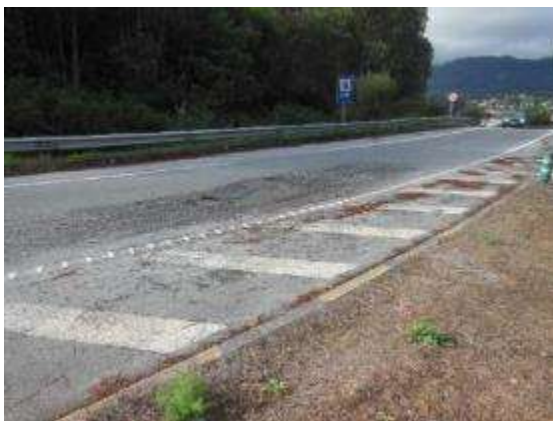
Foto 1. PK 0+000, vista del sentido decreciente.

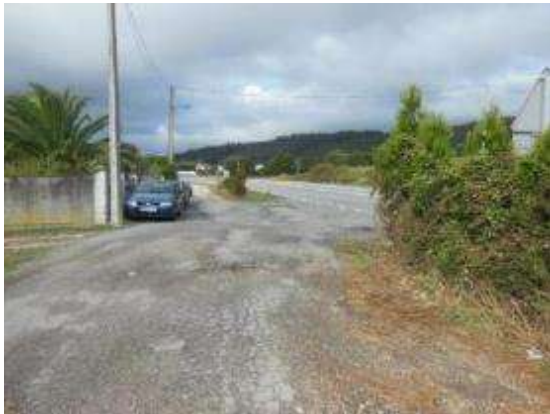
Foto 9. PK 0+700. Incorporación margen izquierdo, vista hacia sentido creciente.

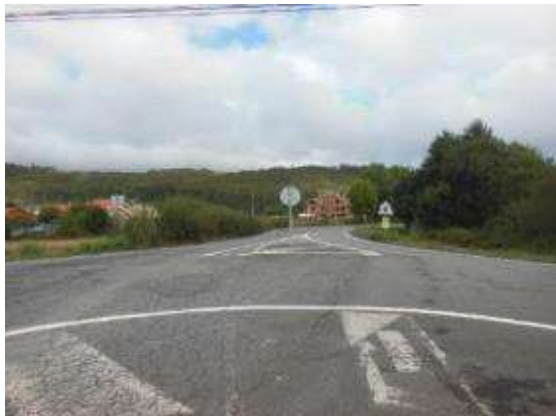
Foto 12. PK 0+900. Intersección, vista posterior.

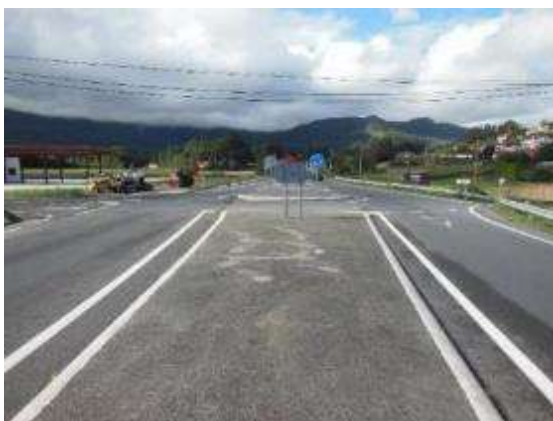
Foto 21. PK 1+340, sentido creciente, vista acceso a glorieta.

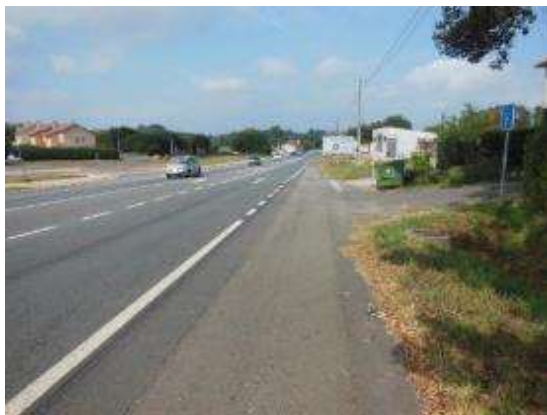
Foto 1. PK 22+850, sentido creciente.  
Incorporación margen derecho. Sin señal de  
STOP.

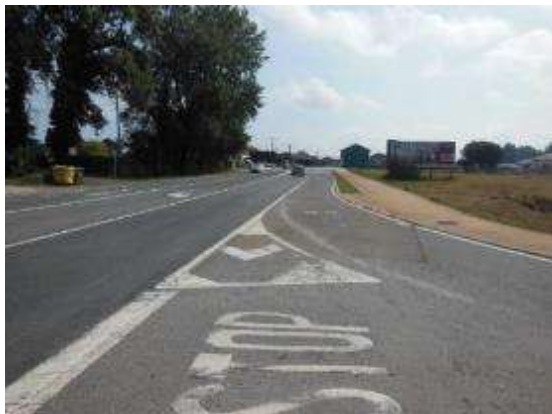
Foto 3. PK 22+890, sentido decreciente,  
intersección margen izquierdo

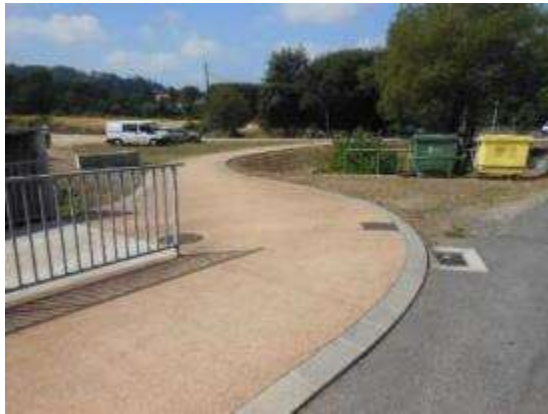
Foto 9. PK 23+180, sentido decreciente, vista general senda.

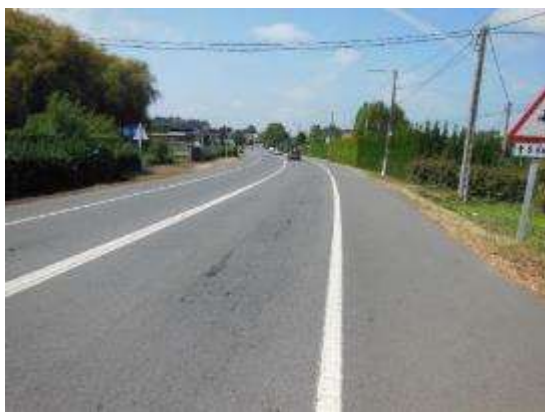
Foto 19. PK 25+520, sentido creciente. Vista general, blandones en margen derecho.

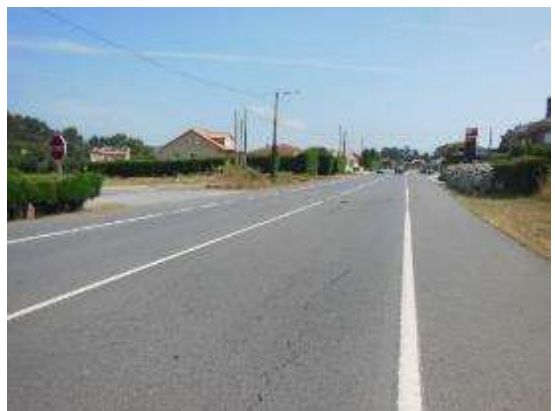
Foto 22. PK 23+730, sentido decreciente. Vista general, señal área descanso tapada por las hortensias.

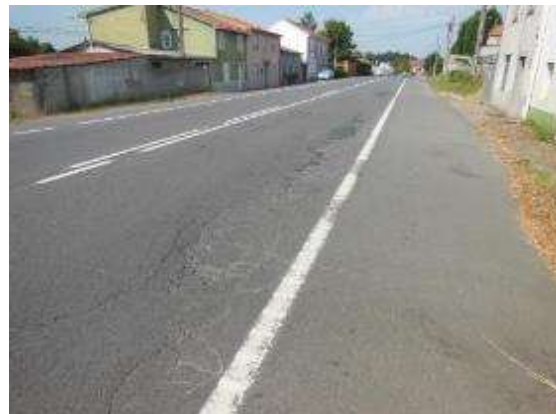
Foto 4. PK 28+780, sentido creciente, blandón carril derecho.

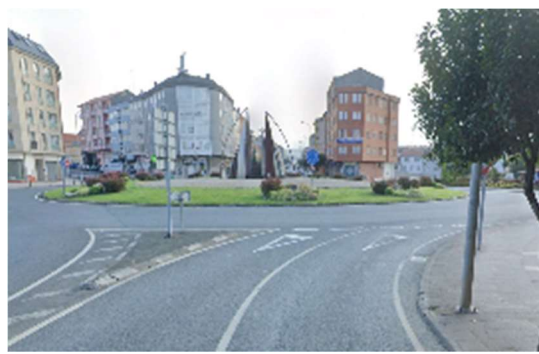
Foto 9. PK 3+700, sentido creciente. Vista general, marcas de frenada cruzando el cebreado y el carril.

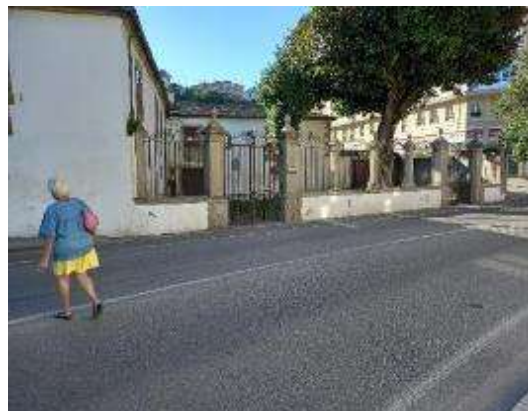
Foto 6. PK 85+000, sentido decreciente.  
Vista general, peatones invadiendo la  
calzada de forma antirreglamentaria.

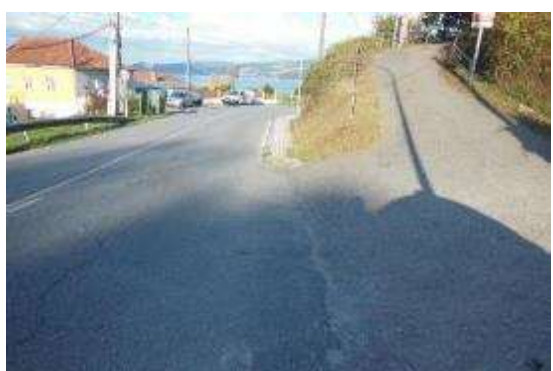
Foto 19. PK 1+440, sentido decreciente, curva pronunciada a la derecha. Incorporación sin señalización.

- Realización de cambio de sentido en el PK 1+090 margen izquierdo.
- Señalización vertical y horizontal de todos los accesos desde vías municipales: STOP y línea de detención.

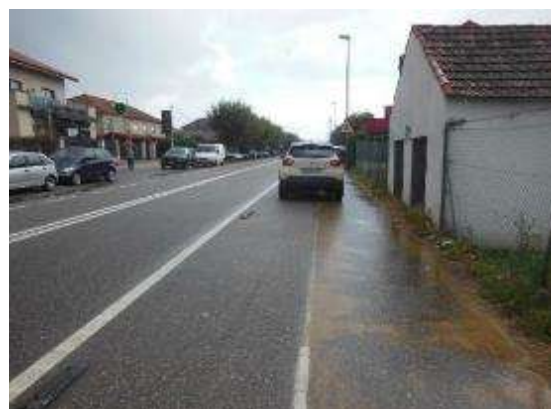
Foto 28. Vehículo estacionado en la senda ciclista y peatonal.

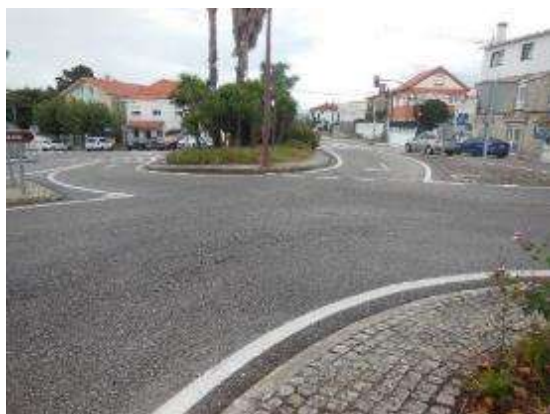
Foto 9. PK 5+110, glorieta.

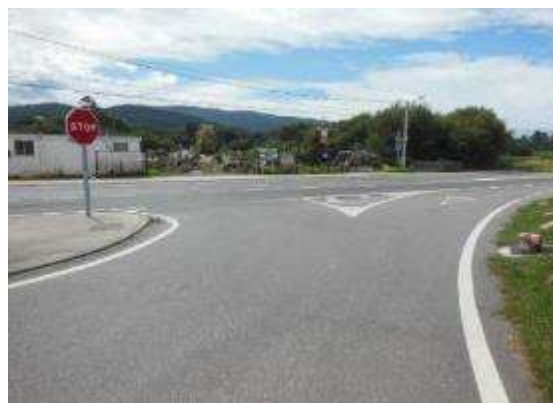
Foto 22. PK 18+850, intersección. Señalización horizontal de STOP muy desgastada (inapreciable).

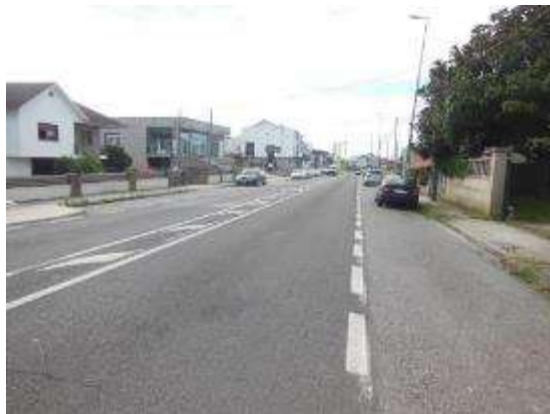
Foto 1. PK 8+400, sentido creciente, vista general inicio del tramo.

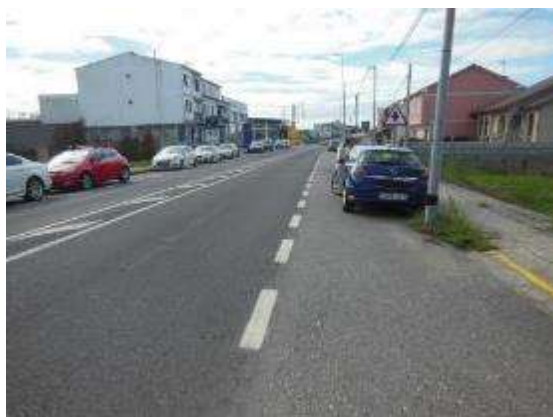
Foto 3. PK 8+440, sentido creciente, vista general, señal de intersección con prioridad.

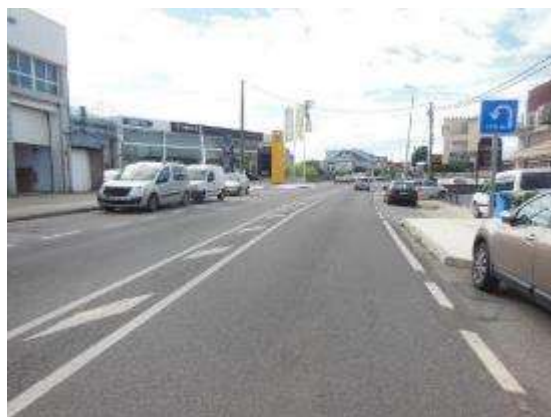
Foto 4. PK 8+510, sentido creciente, cambio de sentido a 150 metros.

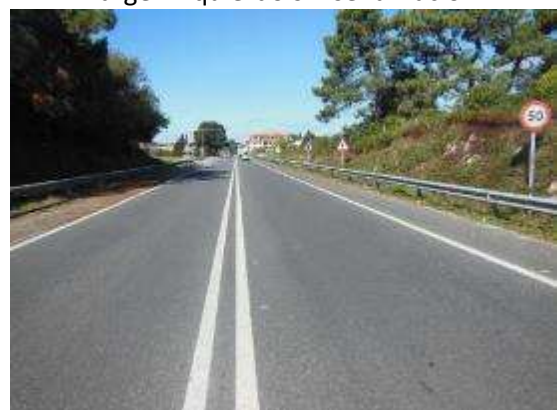
Foto 18. PK 9+820, sentido decreciente, vista general fin del tramo.

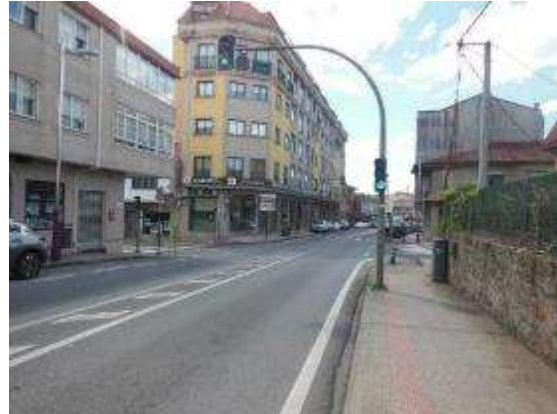
Foto 18. PK 9+180, sentido creciente. Intersección regulada por semáforos.

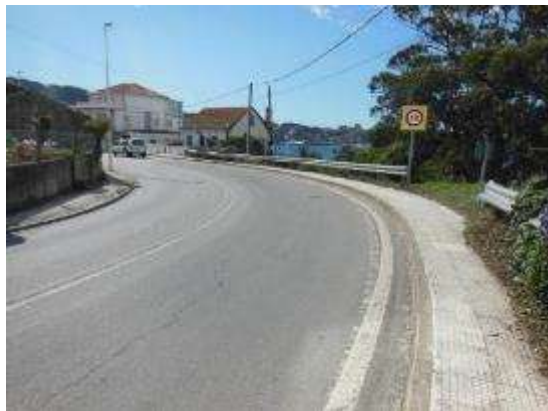
Foto 9. PK 10+590, sentido creciente, vista general, limitación de velocidad a 50 km/h.

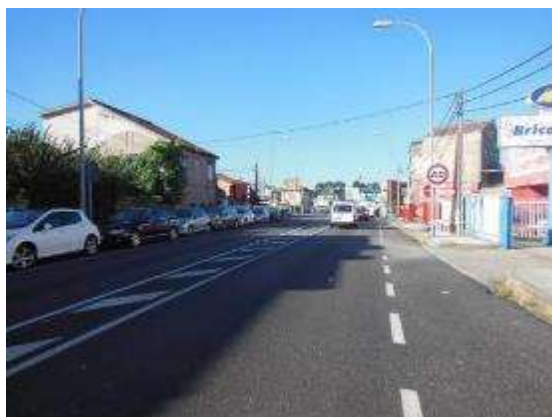
Foto 1. PK 1+000, sentido creciente, vista general inicio del tramo.

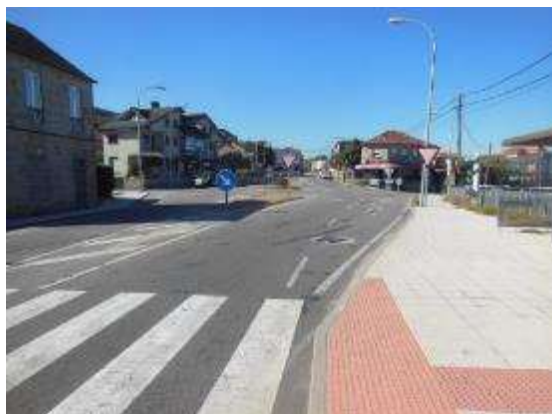
Foto 17. PK 2+270, sentido creciente. Parada de autobús en medio del carril derecho de acceso a la glorieta.

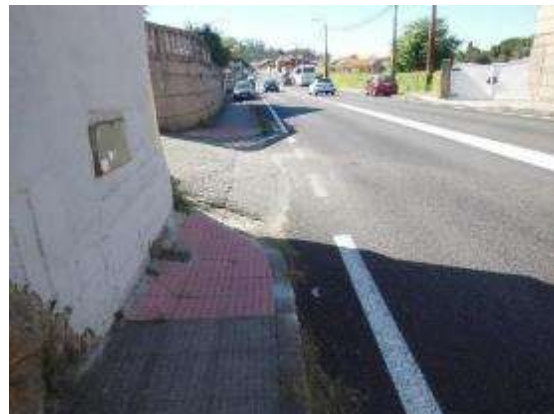
Foto 28. PK 2+480, vista hacia sentido creciente. Incorporación margen izquierdo sin señalización, no existe paso de peatones que dé continuidad a la acera.

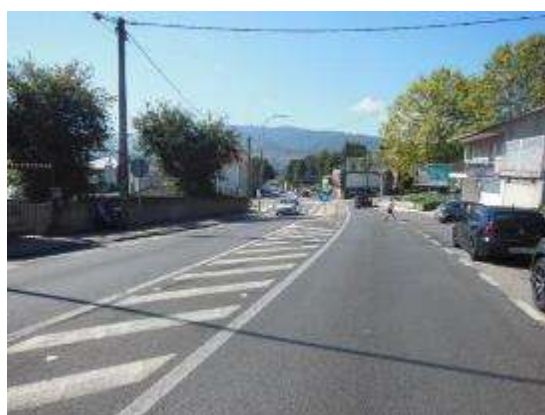
Foto 15. PK 12+540, incorporación margen derecho sin señalización. Marcas viales desgastadas.

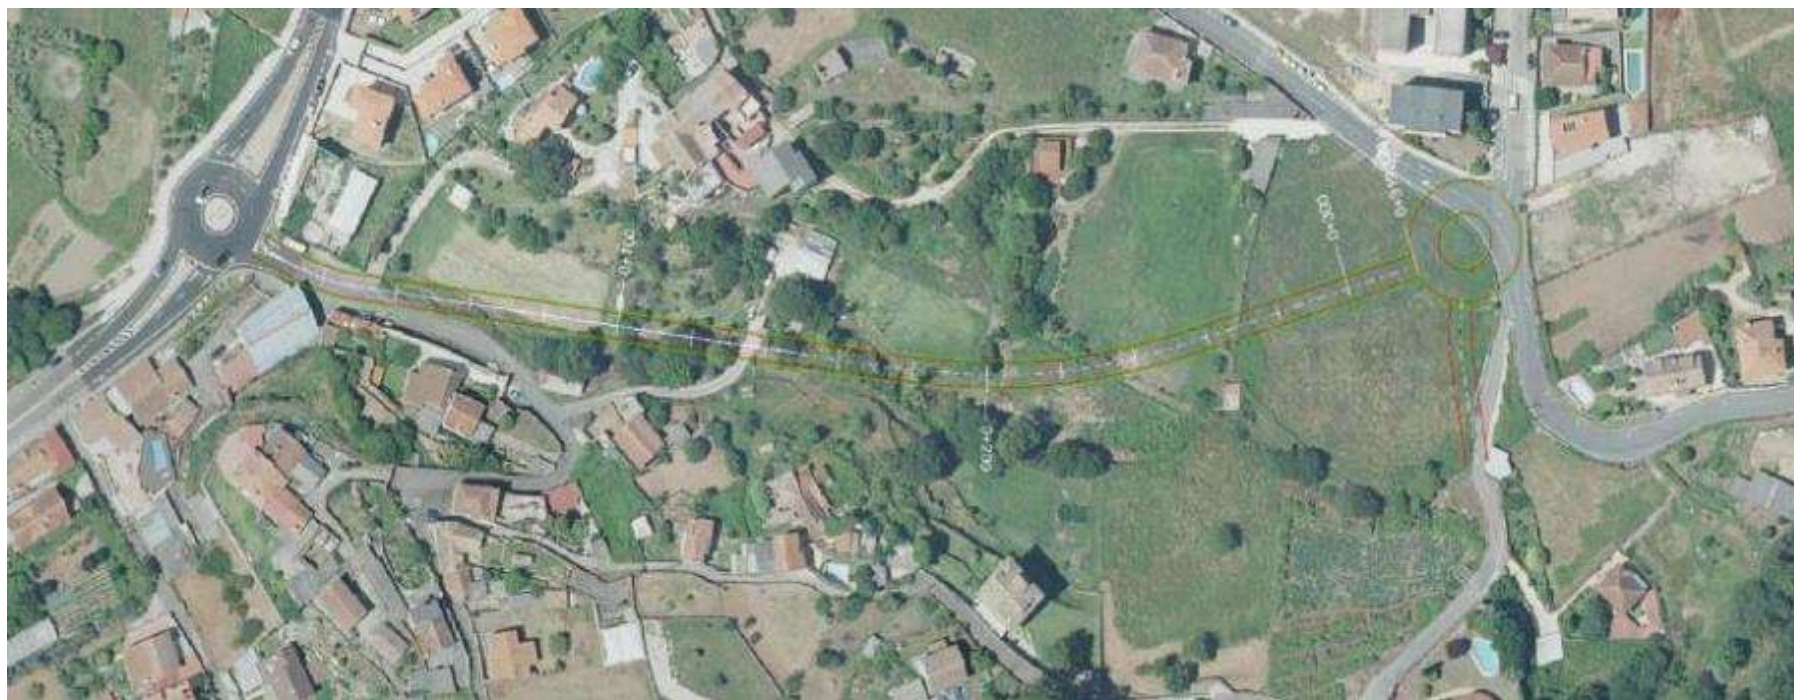
#### 4.2. ANEXO 2: PROPUESTAS CORRESPONDIENTES AL TCA 20) PO-552, PK 1.0-3.3

*Nueva carretera de 320 m de longitud. Se diseña nueva glorieta para conectar con el viario existente. El trazado está condicionado por el rego do Vao que discurre longitudinal a la traza en parte de esta y un lavadero (posiblemente protegido).*
